改善箇所説明図

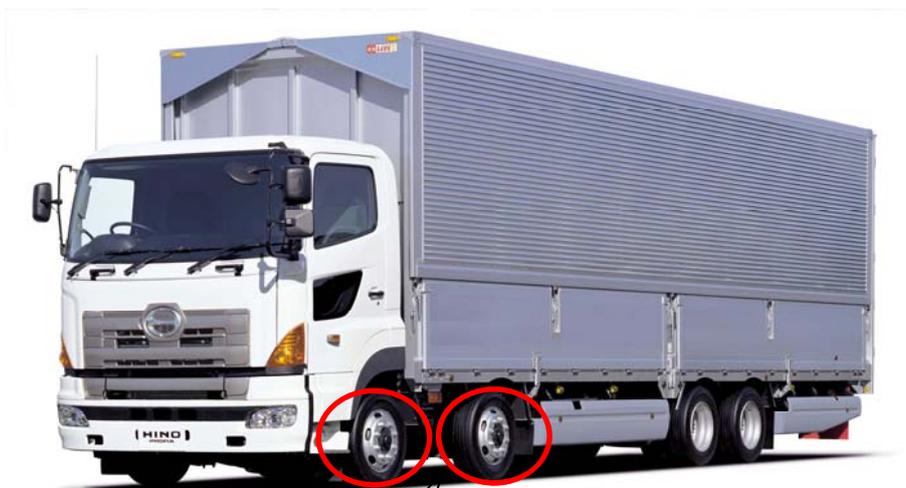
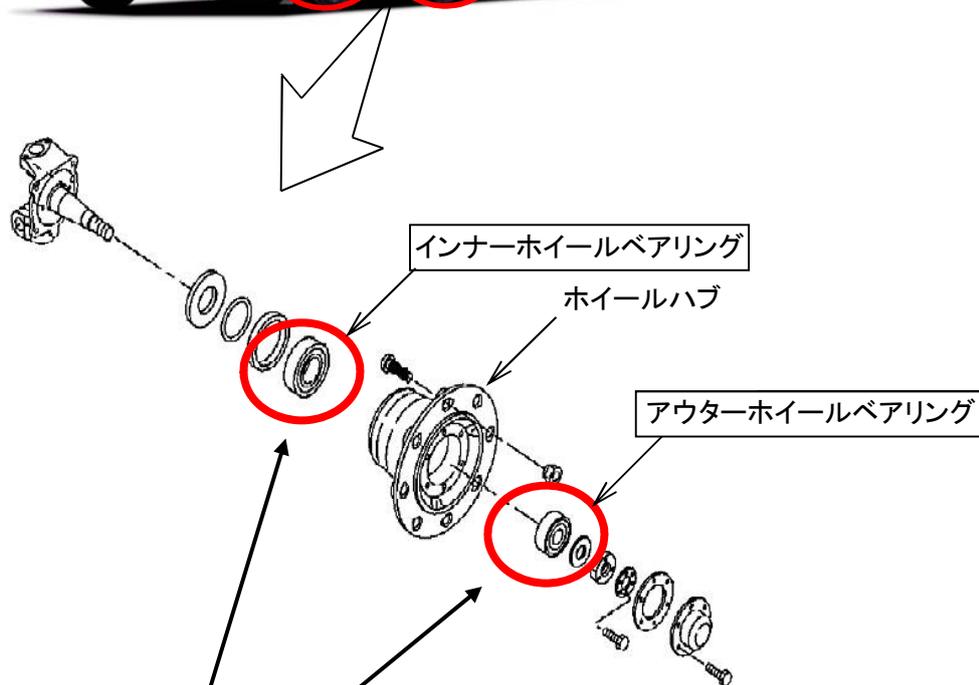
注: 内は交換部品を示す。

基準不適合発生箇所

補給品として出荷した前軸用ホイールベアリングに不良品(ベアリングの「ころ」の製造不良があるもの)が混入したため、前軸のホイールベアリングを交換したトラック、バスにおいて、これらの不良品が組み込まれたものがある。そのため、そのまま使用を続けると、がたが発生し、最悪の場合、ブレーキが引き摺りを起こし、火災に至るおそれがある。

全車両、前軸の交換した部位のホイールベアリングを良品と交換する。

識別: ネームプレートに黄色ペイントを塗布する。
