# 改善箇所説明図

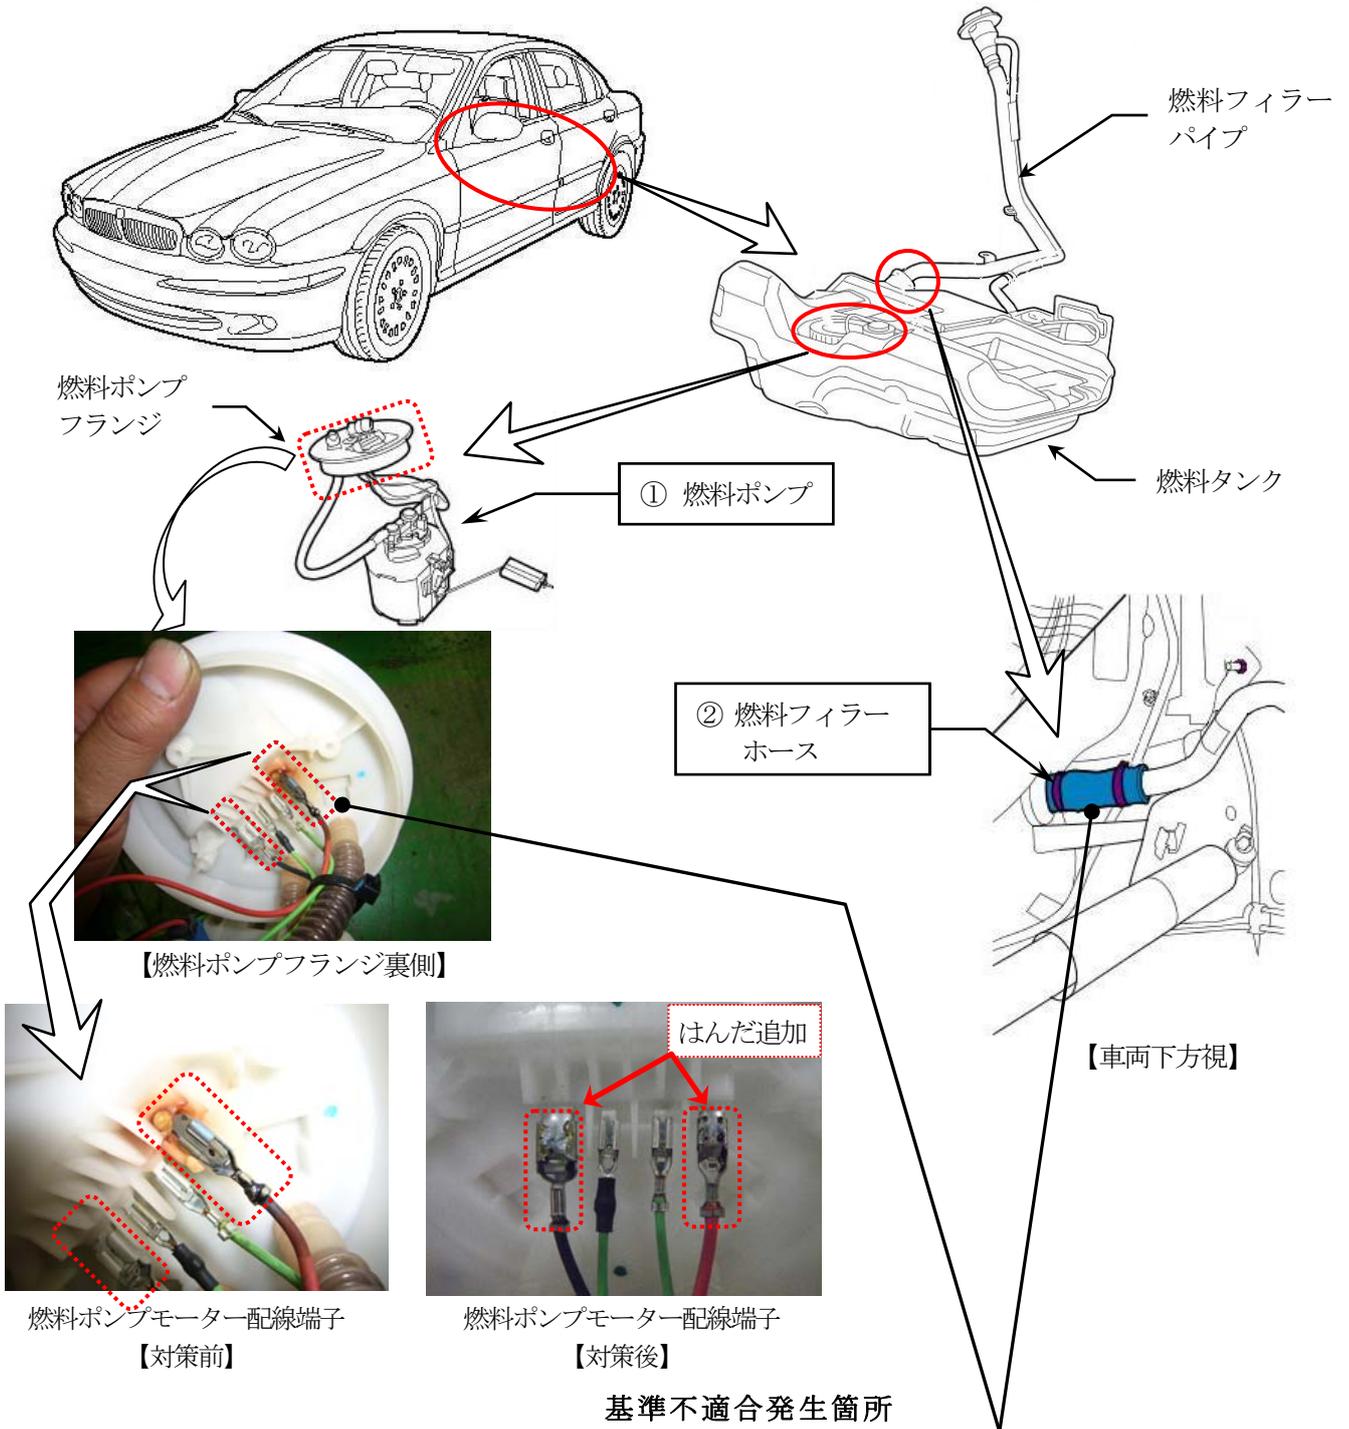
- ① 燃料タンクのポンプモーター配線端子において、当該端子接続部が電気発熱と冷却の繰り返しにより緩み、接触不良となって発熱と放電が発生する。このため、端子接続部が熱で溶けて断線することで燃料供給が止まりエンジンが停止したり、端子接続部の周囲が熔損することにより穴が開き、そこから燃料が漏れるほか、最悪の場合、漏れた燃料が火花により着火し火災に至るおそれがある。
- ② 燃料タンクと燃料フィルターパイプを接続する燃料フィルターホースの材質が不適切なため、燃料によって腐食して亀裂が発生し燃料が漏れるおそれがある。

- ① 全車両、当該燃料ポンプをポンプモーター配線端子にはんだを追加した対策品と交換する。
- ② 全車両、当該燃料フィルターホースの材質を変更し、耐腐食性を向上した対策品と交換する。

識別：燃料給油口フラップのヒンジに白ペイントを塗布する。
