改善箇所説明図(1)

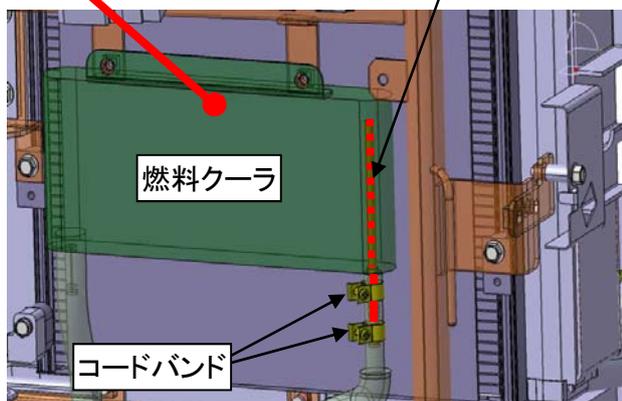
基準不適合発生箇所(1):

(1) 燃料クーラの構造が不適切なため、当該装置の内部に空気が滞留し、車体が揺れた際に滞留した空気を燃料配管が吸い込む場合がある。そのためエンジンへの燃料供給が不安定になり、エンジン回転数が低下する又はエンジンが停止するおそれ

全車両、燃料クーラに対策部品を装着し、コードバンドを交換及び追加する。
