改善箇所説明図

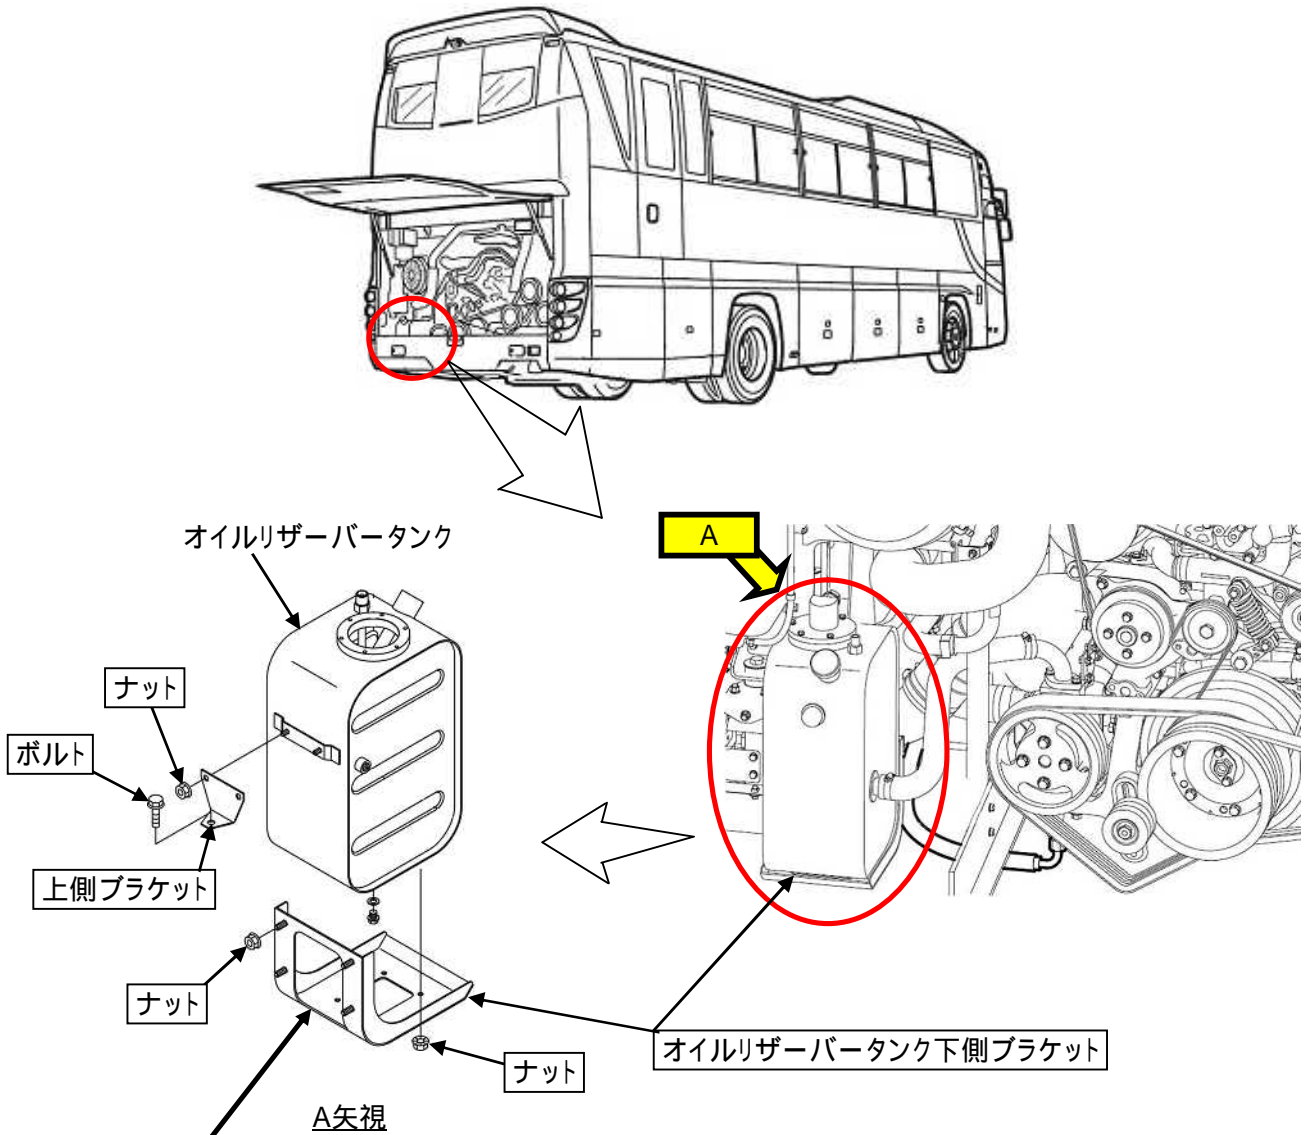
注: 内は交換部品を示す。

基準不適合発生箇所

大型観光バスにおいて、油圧式ファンドライブ用オイルリザーバータンクを固定しているブラケットのうち、下側ブラケットを誤って薄い板厚の材料で製造したため、走行中の振動で上側ブラケットに亀裂が生じる場合がある。そのため、そのままの状態で使用を続けると、下側ブラケット、オイルリザーバータンクに亀裂が生じ、最悪の場合、オイルリザーバータンクが脱落するおそれがある。

改善の内容

全車両、下側ブラケットを良品に、上側ブラケットを新品に交換するとともに、当該ブラケットのボルト、ナットを全て新品に交換する。

識別 : 下側ブラケット付近のフレームに白色ペイントを塗布する。
