改善箇所説明図

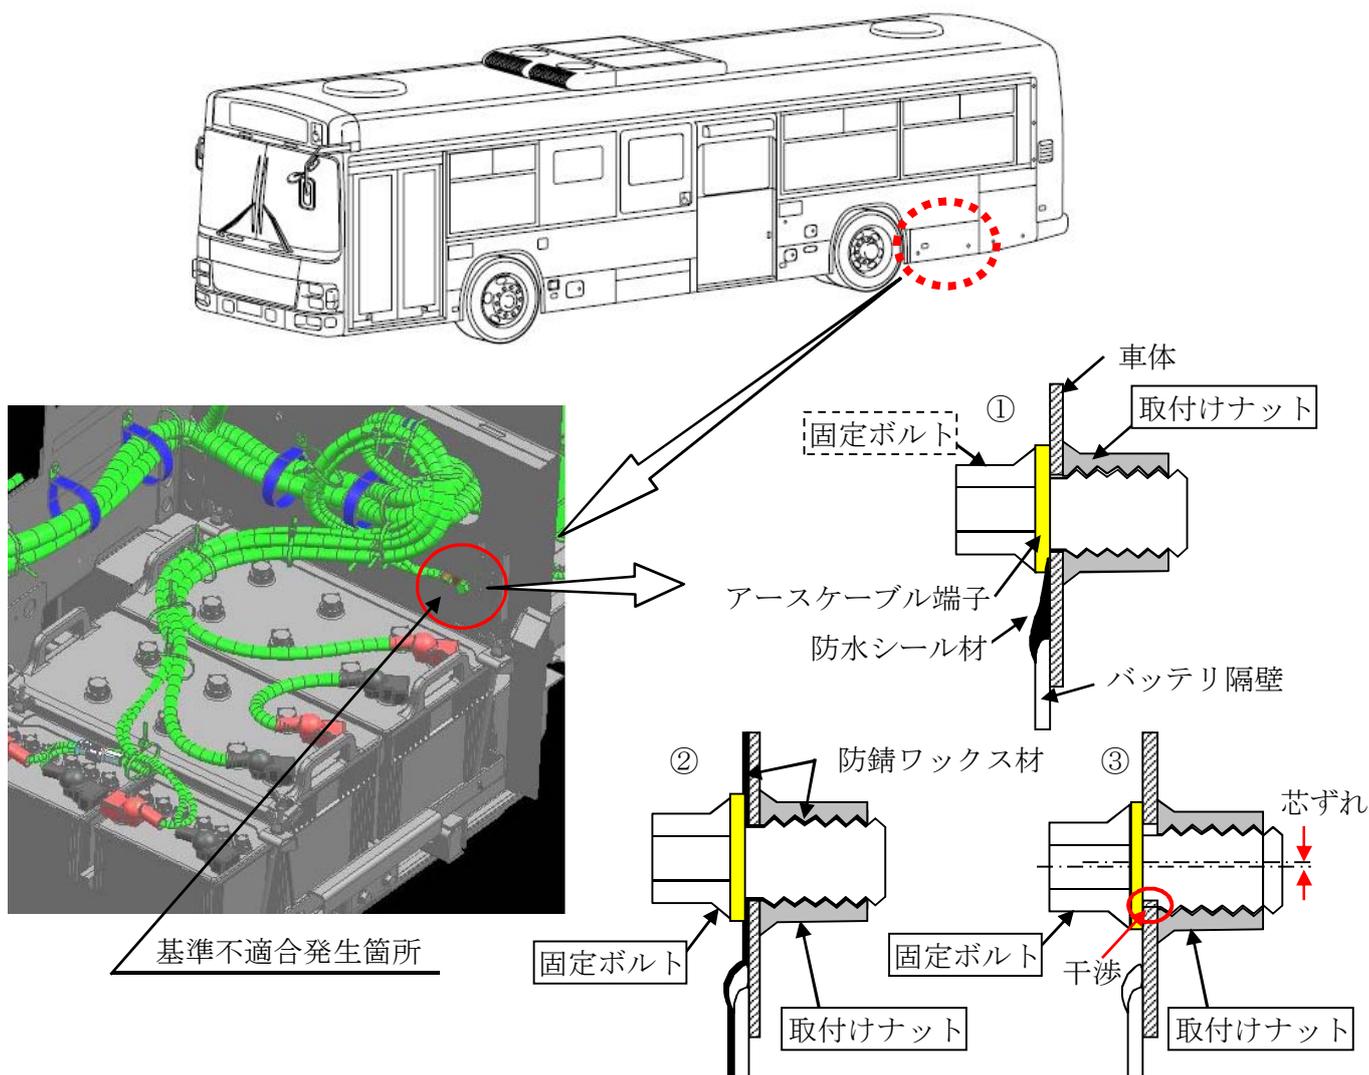
路線バスのバッテリーのアース回路において、下記の製造時の原因によりアースケーブル端子と車体の固定が不確実なため、アースケーブル端子固定ボルトが緩み、接触不良となるものがある。そのため、バッテリー電源が断たれ、最悪の場合、エンジンが停止したり、扉が開いていた際は、扉が閉じるおそれがある。

- ①防水シール材がアースケーブル端子と車体の間に噛み込んでいる。
- ②防錆ワックス材がアースケーブル端子と車体の間に噛み込んでいる。
- ③アースケーブル端子固定ボルト取付けナットと車体穴の芯がずれ、ボルトのねじ山と車体が干渉する。

- 全車両、アースケーブル端子固定ボルト取付けナットをねじ切り処理し、
- ①防水シール材を除去すると共に、アースケーブル端子固定ボルトを点検し、損傷している場合は当該ボルトを新品に交換する。
 - ②防錆ワックス材を除去すると共に、アースケーブル端子固定ボルトを新品に交換する。
 - ③アースケーブル端子固定ボルトを新品に交換する。

識別：バッテリーの台車ボルトに識別ペイント（黄色）を塗布する。
