改善箇所説明図

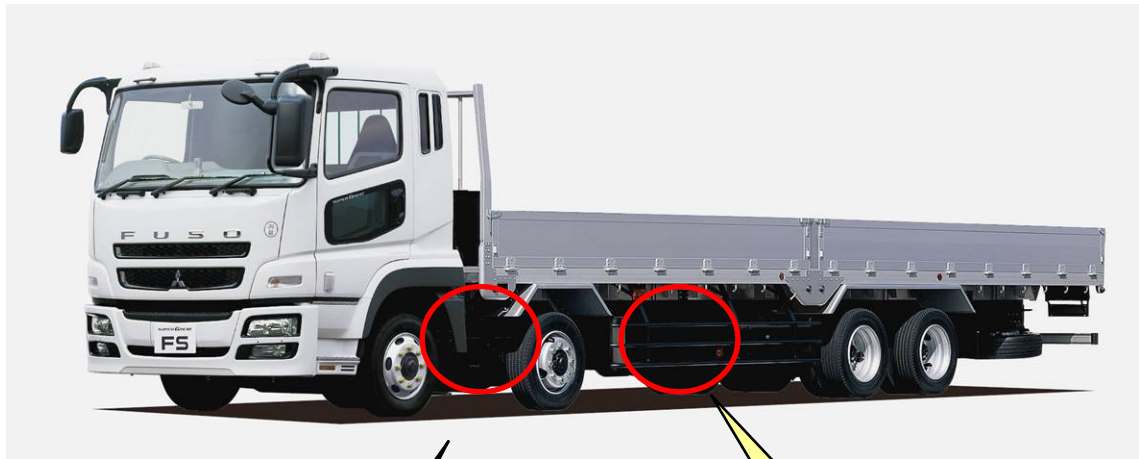
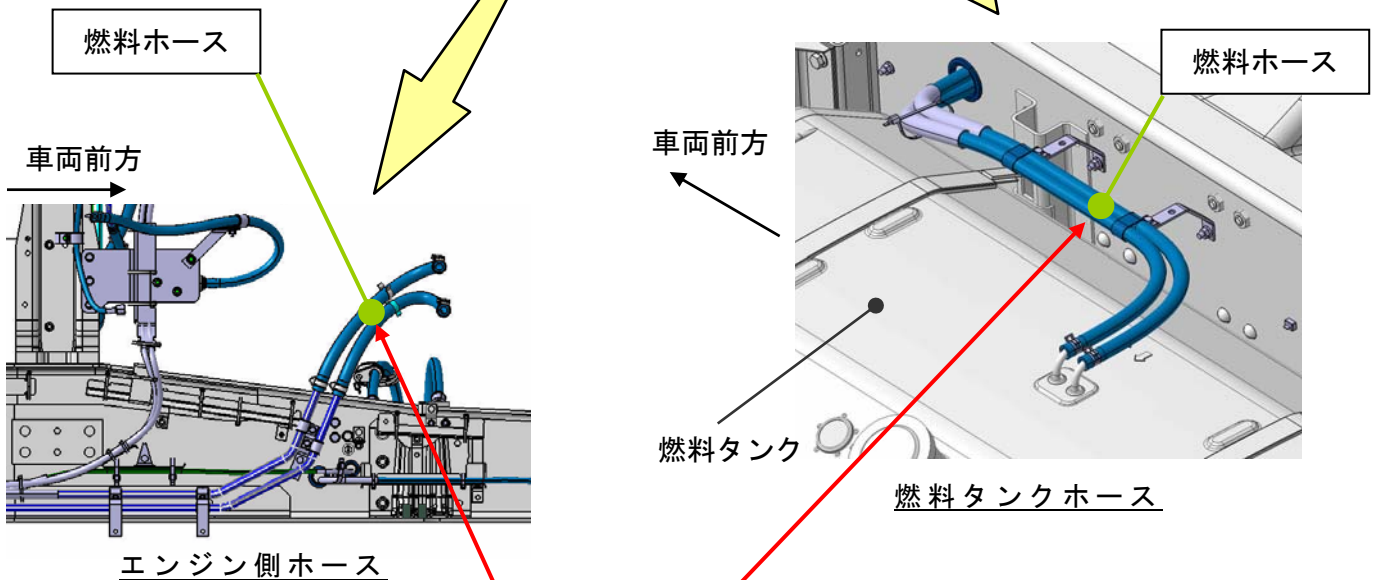
基準不適合発生箇所

大型トラック・バスにおいて、燃料ホースから溶け出した亜鉛が軽油中の成分と反応して生成された化合物によって燃料噴射装置の内部バルブが固着する場合があります。そのため、エンジンの異音、白煙の発生、エンジン制御システム異常の警告灯点灯などが生じ、最悪の場合、エンジンの始動不良や吹け上がり等に至るおそれがある。

全車両、燃料ホースを対策品に交換する。また、エンジンを点検して燃料噴射装置に異常が認められたものは全数交換する。
