改善箇所説明図

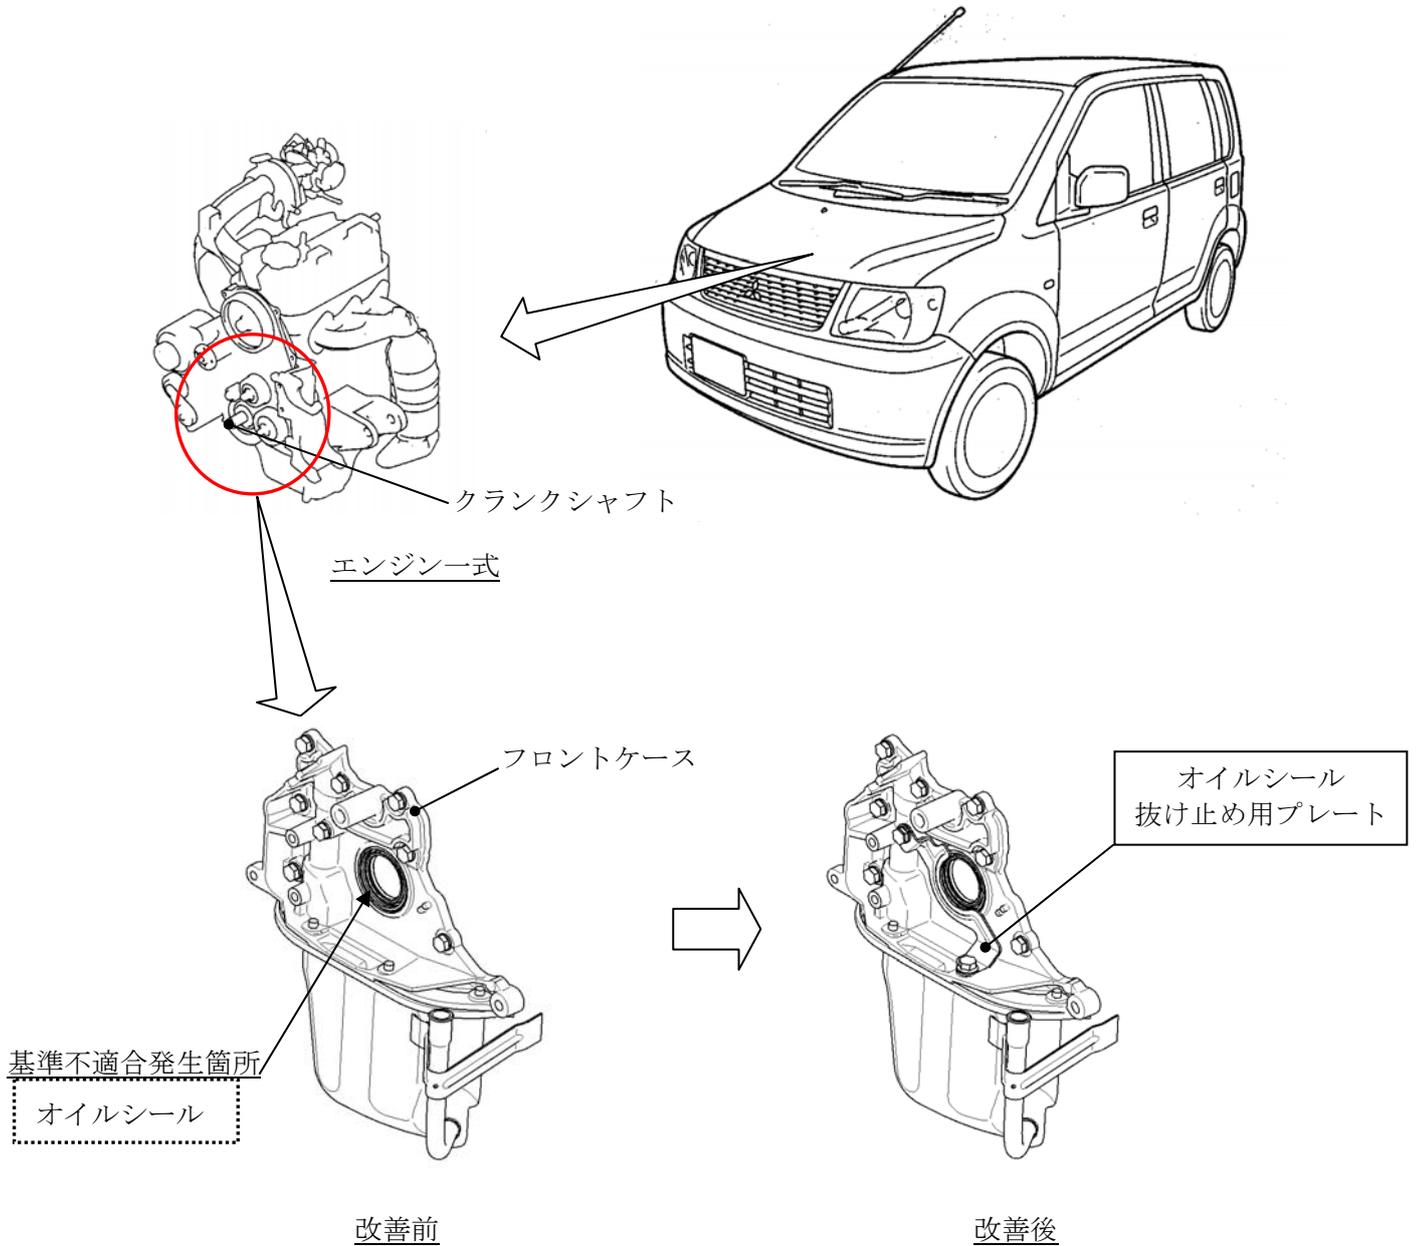
エンジンフロントケースに装着しているクランクシャフトオイルシールにおいて、車両生産時と異なる材質の補修用オイルシールに交換された場合、エンジンフロントケースの加工ばらつき、およびオイルシールの圧入量ばらつき等の複合要因により、当該オイルシールの保持力が低下しているものがある。そのため、当該オイルシールが抜け出し、エンジンオイルが漏れ、油圧警告灯が点灯し、そのままの状態で使用を続けると、エンジン内部部品が焼付き、走行不能となるおそれがある。

全車両、当該オイルシール取付部を点検し、車両生産時と異なる材質の補修用オイルシールに交換されたものについて、オイル漏れが無い場合は、フロントケースにオイルシール抜け止め用プレートを追加装着する。なお、オイル漏れがある場合は、オイルシールを新品に交換するとともに、フロントケースに抜け止め用プレートを追加装着する。
