改善箇所説明図

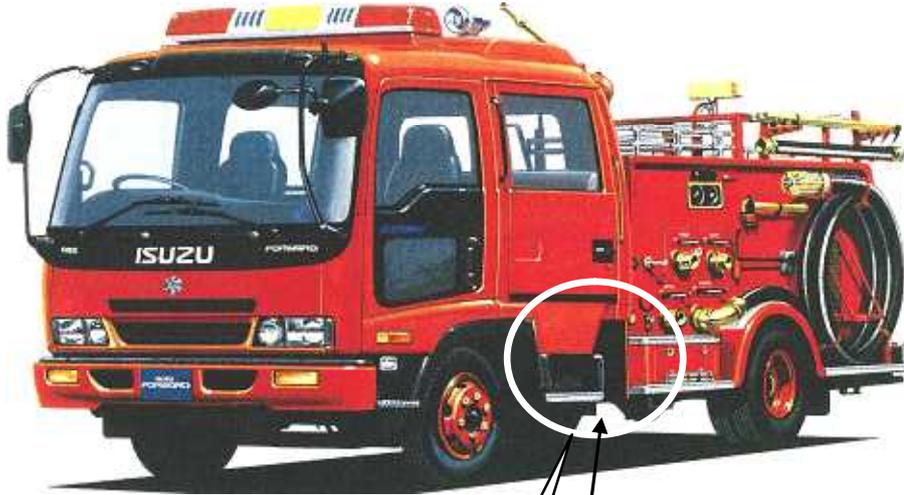
基準不適合発生箇所

乗降性改善のためステップの奥行きを広くしたダブルキャブを搭載したトラックにおいて、吸気ダクトの吸入口への遮水性能が不足しているため、水溜り路・冠水路等を走行すると、当該吸入口より水が浸入することがある。そのため、エンジン内部に水が浸入し、最悪の場合、エンジンが停止するおそれがある。

全車両、吸気ダクトの吸入口の向きを変更し、吸気ダクトとエアクリーナの結合部にシールを追加するとともに、遮蔽板を追加したエアクリーナに交換する。

識別： エアクリーナのラベルに黄色シールを貼付する。
