# 改善箇所説明図

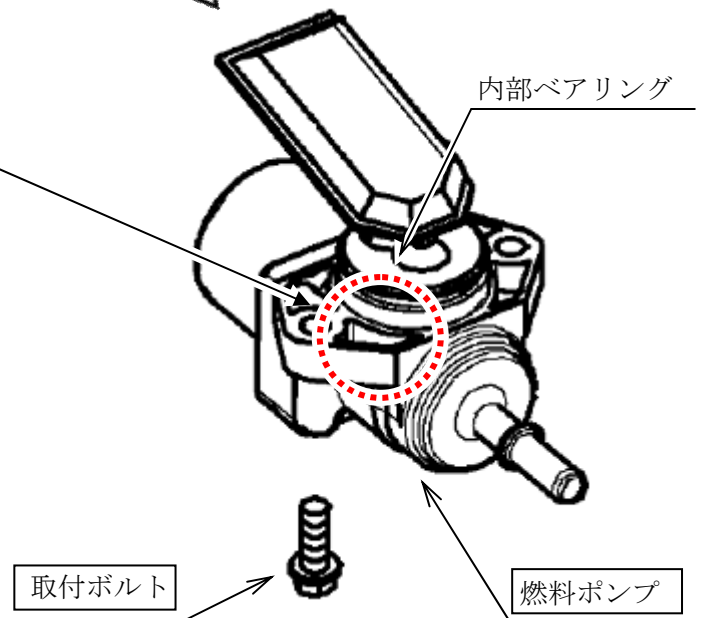
## 基準不適合発生箇所

燃料ポンプにおいて、内部ベアリングの耐久性が不足しているため、ベアリングが磨耗する場合があります。円滑に作動しなくなるとともに、異音が発生するものがある。そのため、そのままの状態で使用を続けると、磨耗の進行に伴い、燃料吐出量が低下して、エンジン不調が発生し、最悪の場合、ベアリングが破損して燃料を吐出できなくなり、エンジンが停止して再始動できなくなるおそれがある。

全車両、燃料ポンプを対策品と交換し、取付ボルトを新品と交換する。

注：□ は、交換部品を示す。
