改善箇所説明図

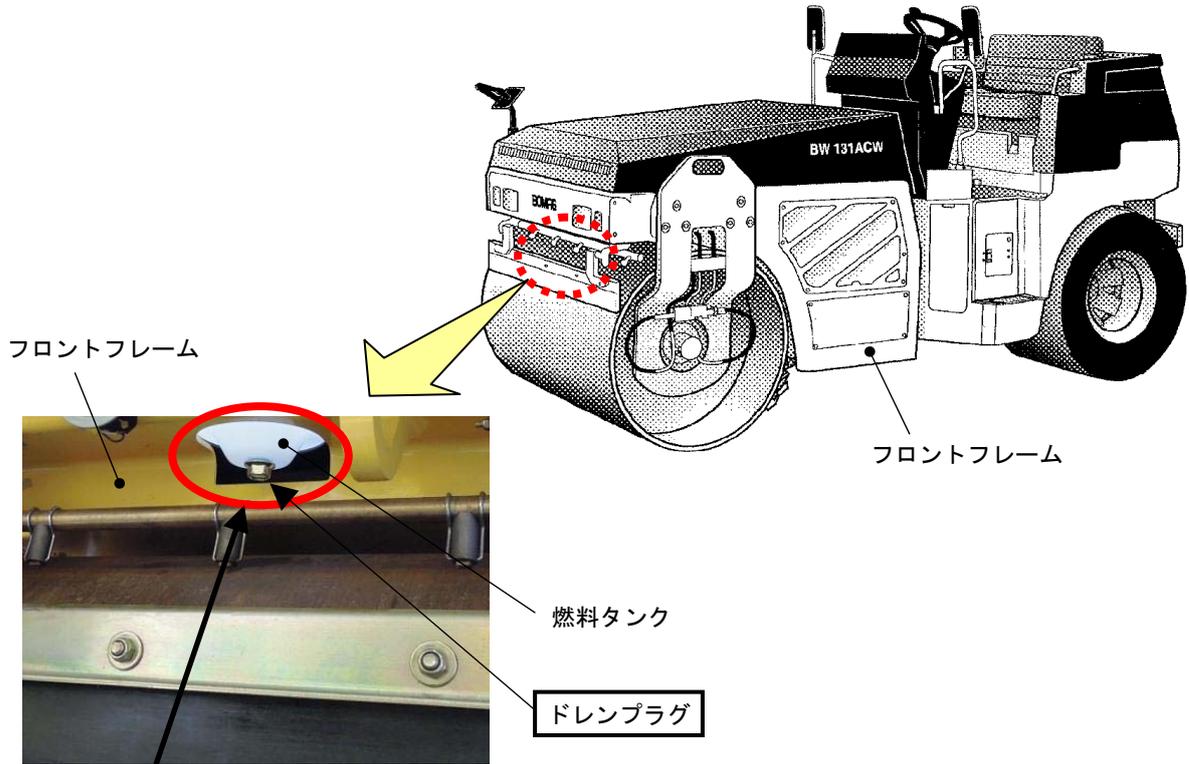
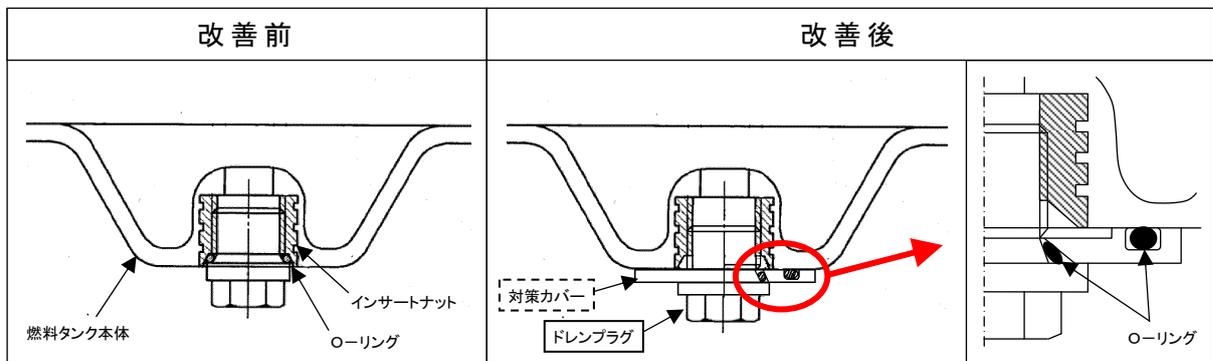
燃料タンクにおいて、本体樹脂部とドレンプラグ用インサートナットの接合、及びプラグとのシール構造が不適切なため、ドレンプラグ締付時のトルクにより本体とインサートナットとの間に微小な間隙が生じ、シール性が失われることがある。そのため、そのままの状態で使用を続けると、燃料が漏れるおそれがある。

全車両、燃料タンクドレンプラグの外観形状を確認し、不具合品が取付けられている場合は、ドレン部に対策カバーを追加し、ドレンプラグを新品に交換する。

識別 : エンジンボンネット右側ヒンジ固定ボルト頭部に、白色ペイントを塗布する。
