改善箇所説明図

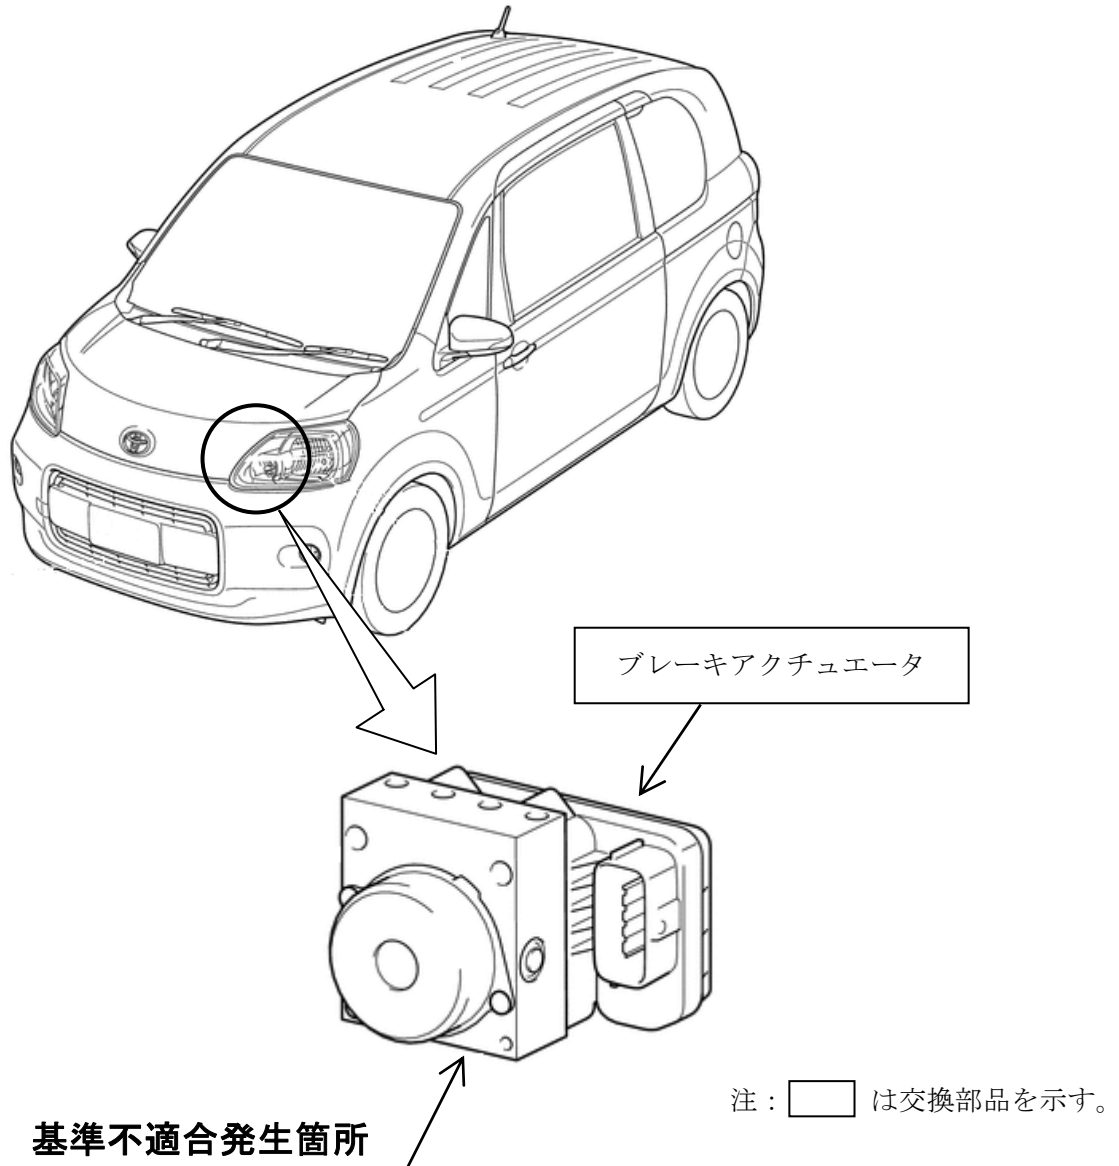
ブレーキアクチュエータにおいて、誤ったシールリングが組み付けられたものがある。
そのため、当該シール部よりブレーキアクチュエータ内にブレーキ液が漏れてブレーキ警告灯が点灯するとともに、制動力が低下するおそれがある。

全車両、ブレーキアクチュエータの製造番号を確認し該当するものは良品に交換するとともに、当該ブレーキアクチュエータのコネクタ部を点検し、ブレーキ液の付着が認められた場合は、電気配線を新品と交換する。
