改善箇所説明図

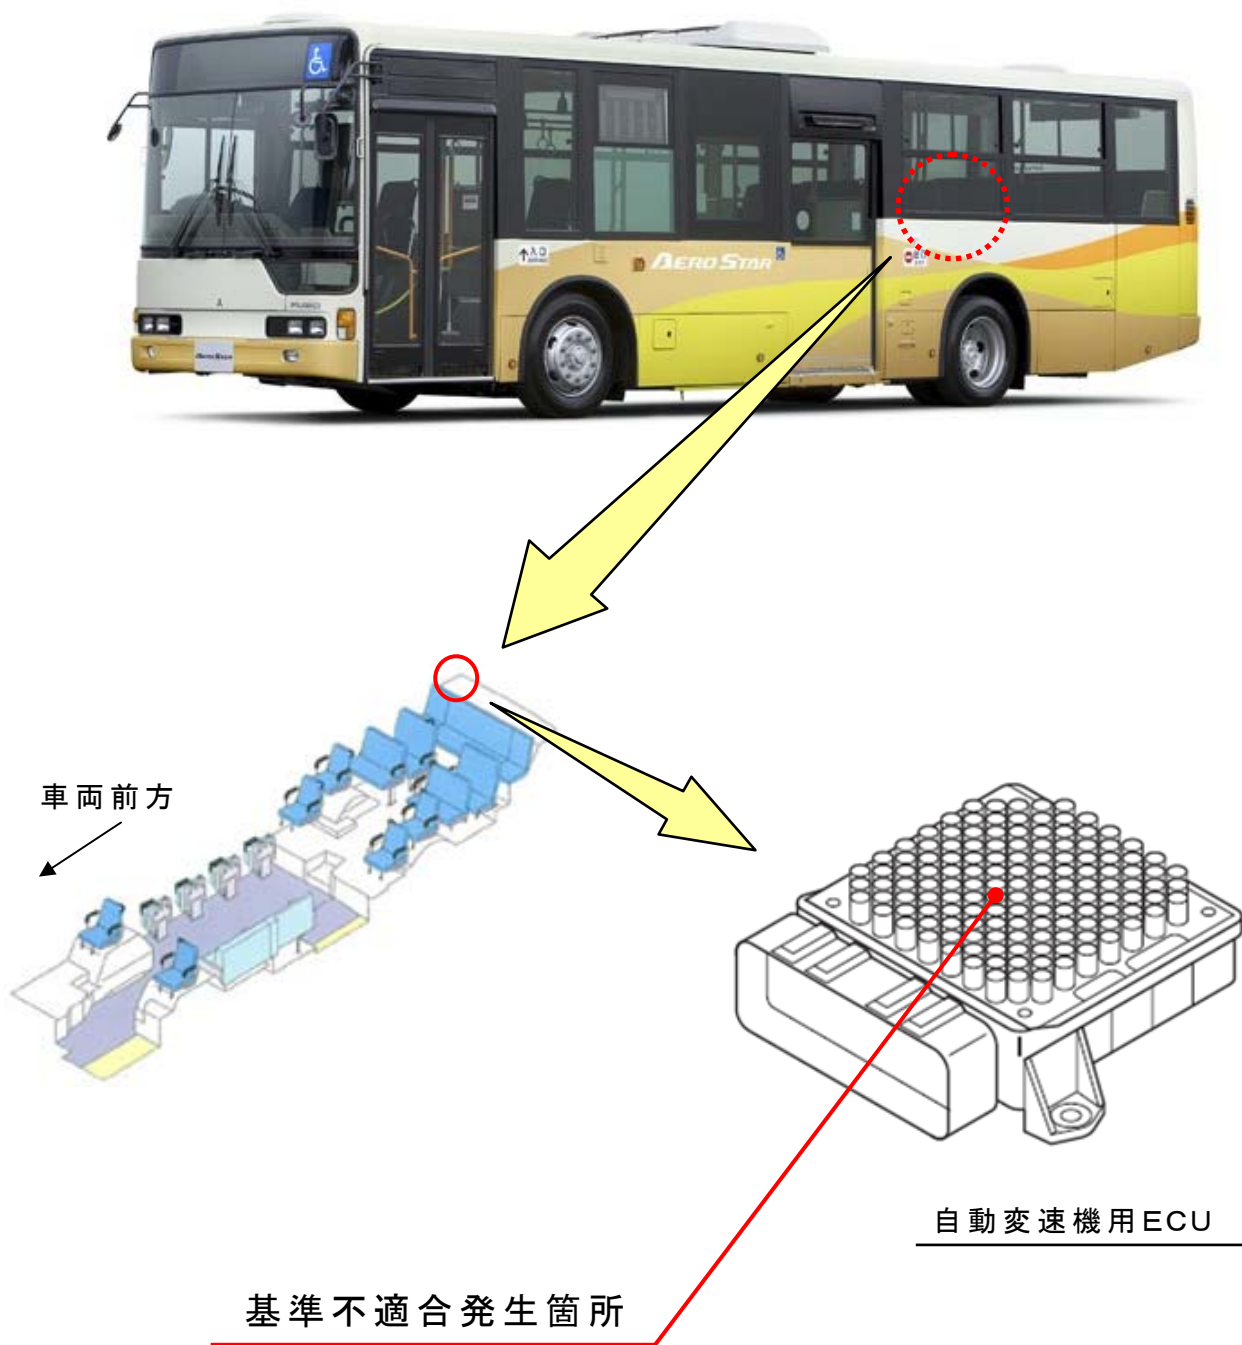
自動変速機を搭載した大型路線バスにおいて、自動変速機用ECU内部のハンダが亀裂して変速ショックの増大やギヤ段の固定が生じ、最悪の場合、エンジンが再始動不能となるおそれがある。

注：□は、交換部品を示す。

全車両、自動変速機用ECUを対策品に交換する。
