日本航空のボーイング式 787 型機における燃料漏れについて
(調査結果)

平成 25 年 2 月 22 日
航 空 局

- 所属： 日本航空株式会社(JAL)
- 型式： ボーイング式 787-8 型
- 登録記号： JA824J
- 調査事項： ホストン国際空港及び成田国際空港における燃料漏れ事案
- 発生日時： 平成 25 年 1 月 9 日 2 時 30 分頃[日本時間](ホストン事案)
1 月 13 日 13 時 40 分頃(成田事案)

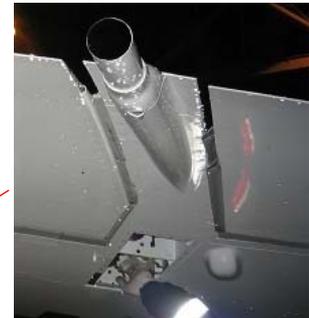
成田事案
燃料放出ノズルと弁

- ホストン事案の不具合探求の一環として、燃料タンク内の燃料弁の点検等を行うため、成田国際空港において燃料タンク内の燃料の抜き取り作業を行うこととし、燃料抜き取りのための弁を開き、燃料ポンプを作動させたところ、左翼の燃料放出ノズルより燃料が漏れ出た（流出燃料は約 180 ポンド（約 100 リットル））。
- 当該作業前に、整備士は操縦室の計器表示で燃料放出弁（ジェット・ノズル・バルブ）が閉状態にあることを確認したが、実際には当該弁は閉じていなかった。

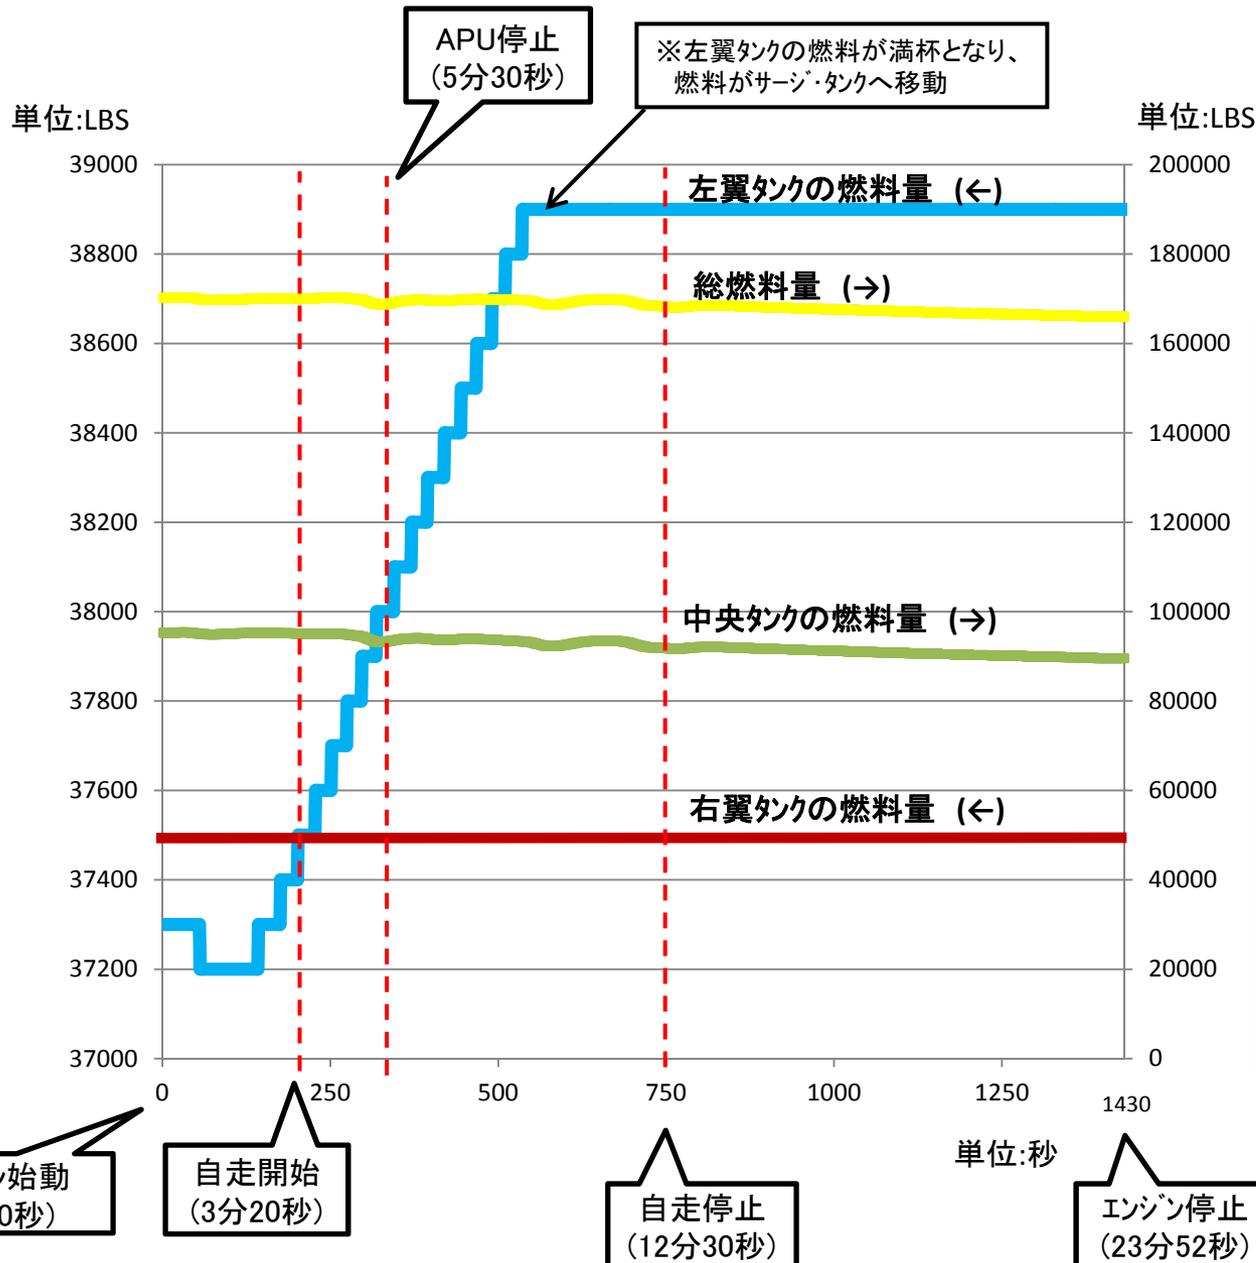
燃料タンクの燃料量の変化(ホストン事案)

出発時
 左翼: 37,500 LBS
 中央: 94,500 LBS
 右翼: 37,500 LBS
 総量: 169,500 LBS

燃料漏れ発生時
 左翼: 38,900 LBS
 中央: 89,700 LBS
 右翼: 37,500 LBS
 総量: 166,100 LBS

※1分当たり約260 LBS(約145リットル)の燃料が移動

※機外へ漏れ出た燃料量は、約500 LBS(約280リットル)と推定

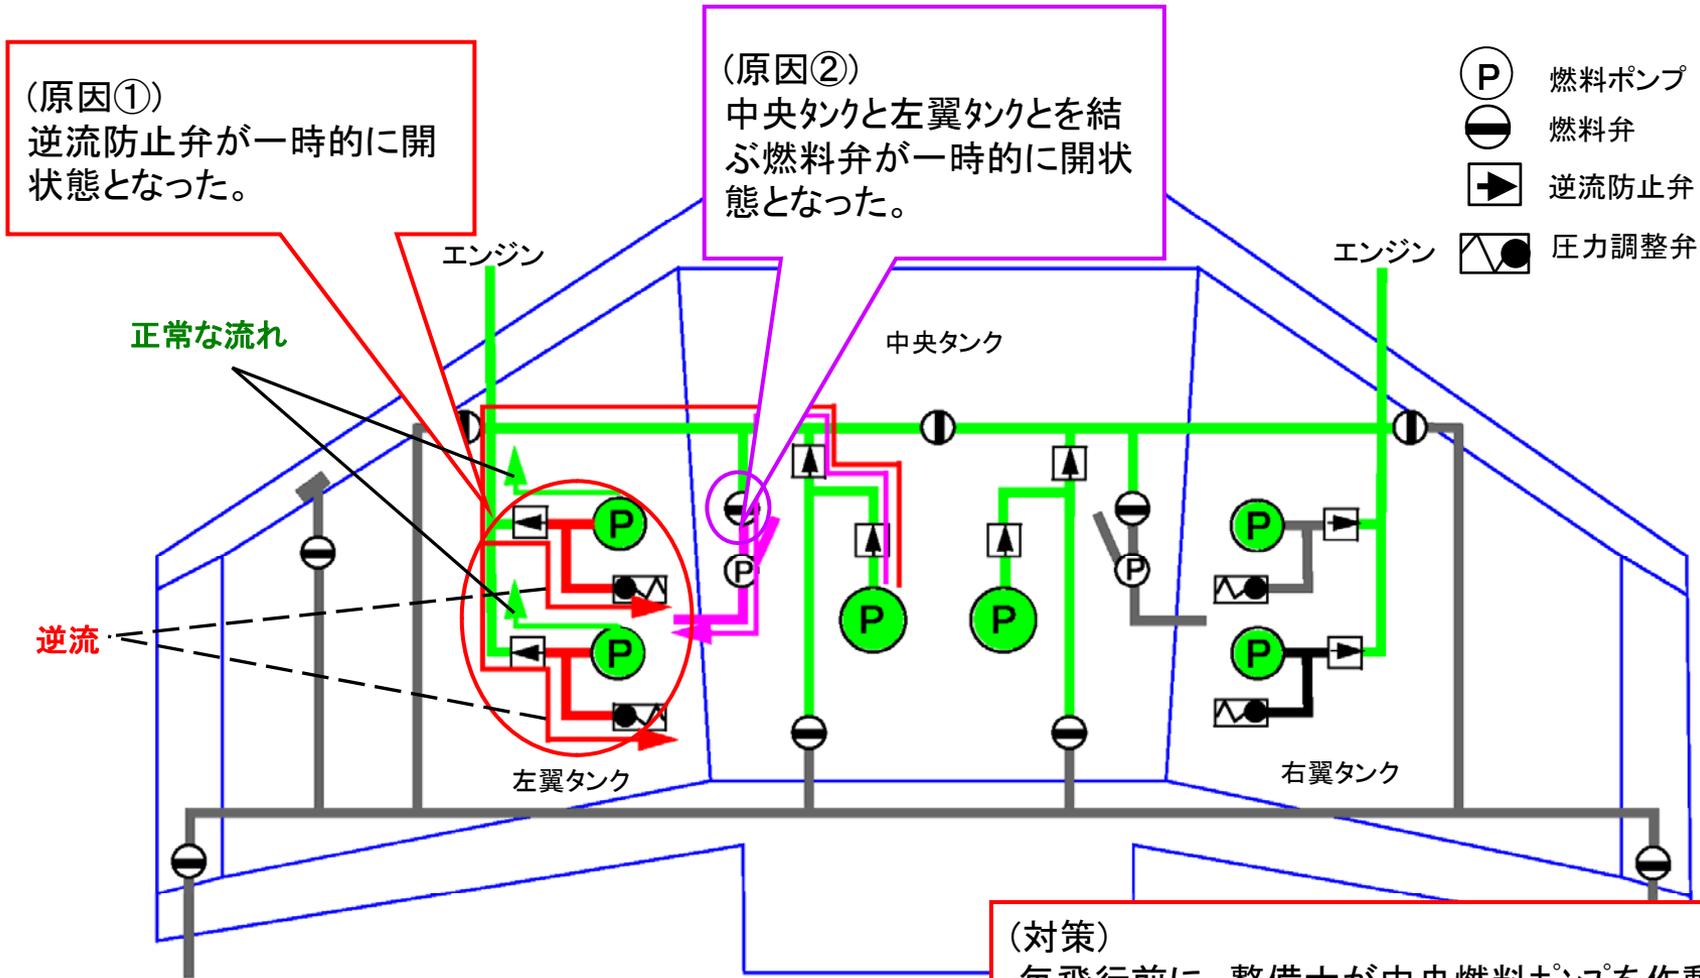
燃料漏れの原因と対策(ホストン事案)

- ボーイング社及び米国連邦航空局(FAA)とともに検証した結果、本燃料漏れについては、飛行データ、燃料ポンプの性能、燃料配管の仕様等から、異物の噛み込み等により、
 - ① 左翼タンク内の逆流防止弁(ブースト・ポンプ・チェックバルブ)が一時的に開状態となったこと、又は、

② 中央タンクと左翼タンクとを結ぶ配管に設置された燃料弁（スカベンジ・アイソレーション・バルブ）が一時的に開状態となったこと

で、エンジン始動後、中央タンクから左翼タンクに意図しない燃料移動が生じ、その後、左翼サージタンクの通気口から燃料漏れに至った可能性がある。なお、ボーイング社及び FAA の見解では、②については当該弁が部分的に開状態の場合にのみあり得ることから、その可能性は低いとのこと。

- ボーイング社では、初期に製造された B787 において、燃料タンク内に異物（破片やテープ等の屑）が発見されたことから、必要な対策を講じてきたが、当該機については異物が完全に除去されていなかった可能性がある。（JAL における点検では異物は確認されていない。）
- なお、ホストンにおいて確認された左翼タンクの燃料供給弁（リフューエル・バルブ）の作動がコマンドに従っていないことを示すメッセージについては、一時的な誤表示であったと考えられる。当該一時的誤表示が他の B787 でも発生していることから、ボーイング社では今後 B787-9 の開発に合わせて関連ソフトウェアの変更を実施予定。

- ・毎飛行前に、整備士が中央燃料ポンプを作動させて点検を行い、意図しない燃料移動が発生しないことを確認する。
- ・万一、飛行中に意図しない燃料移動が発生した場合には、ボーイング社の定める乗員操作手順に従うよう改めて周知徹底を図る。

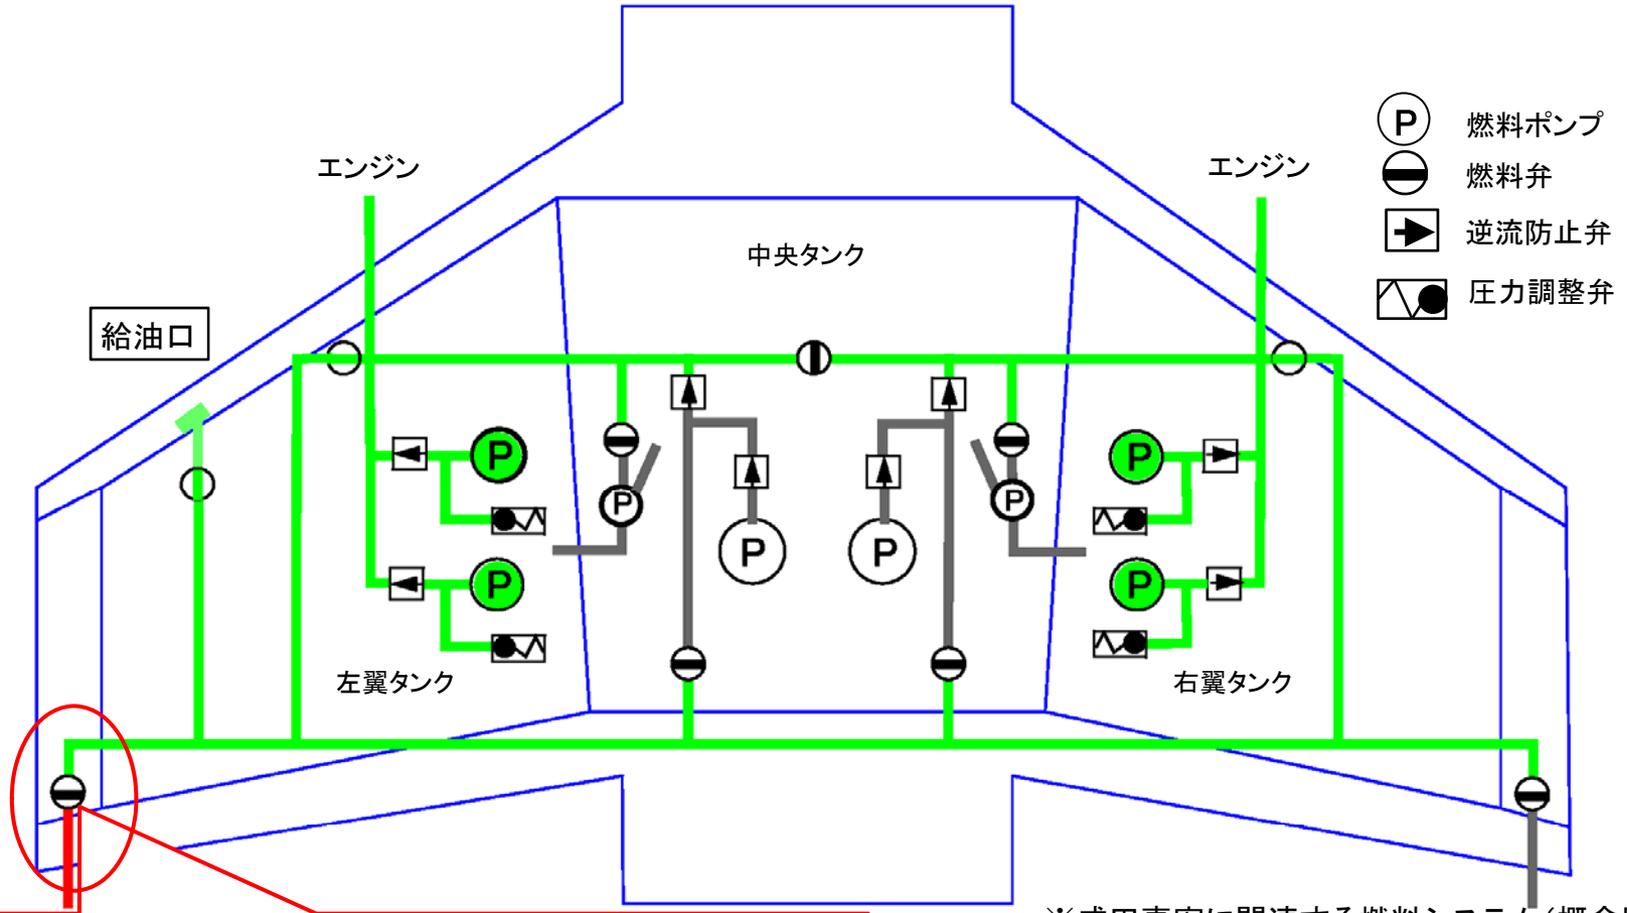
燃料漏れの原因と対策(成田事案)

燃料弁の駆動装置の内部部品に通常塗布されるべきでない絶縁コーティング及び異物が付着していた。これにより、燃料弁が開状態であったにもかかわらず、操縦室では閉状態の表示となり、燃料漏れが発生した可能性がある。

燃料弁(飛行中に燃料を機外へ排出するための弁)の開閉点検を実施した場合には実際に目視で閉状態にあることを確認する。

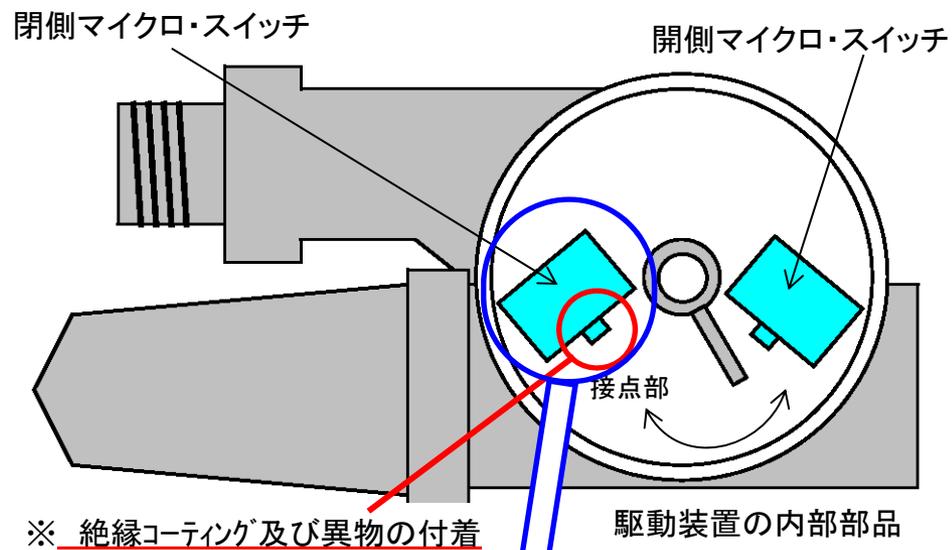
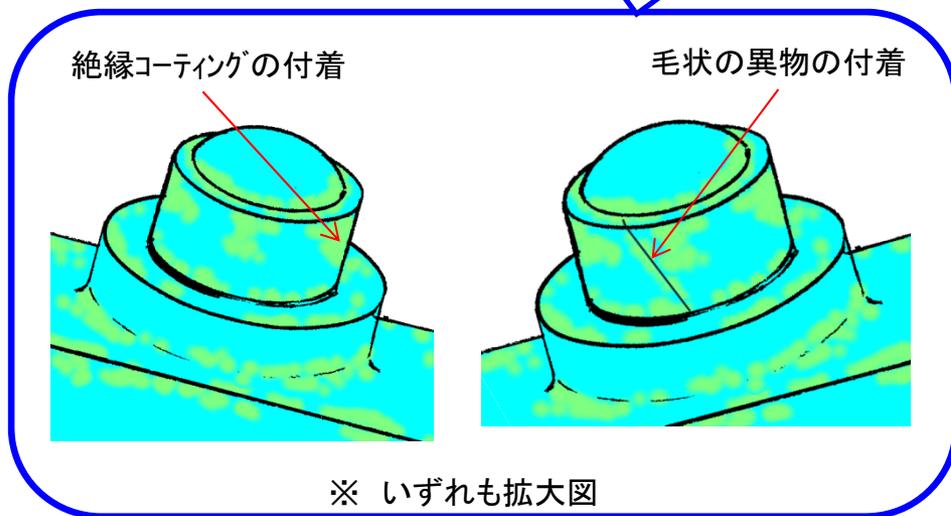
燃料弁の駆動装置 (英国の部品製造者)

正常時	操縦室の表示	閉側マイクロスイッチ固着時	操縦室の表示
①通常状態 (弁は閉じている)		弁 CLOSED		弁 CLOSED
②操縦室から 弁の「開」 操作を実施 (弁が「開」方向に 動作を開始)		弁 IN/TRANS		弁 IN/TRANS
③弁が「開」となった 状態		弁 OPEN		弁 OPEN
④操縦室から 弁の「閉」操 作を実施		弁 IN/TRANS		弁 CLOSED
⑤弁が閉じた状態		弁 CLOSED		弁 CLOSED
			※ 閉側マイクロ・スイッチが押された状態で固着している場合、操縦室で弁を閉状態にするボタンを押しても、弁が既に「閉」状態であると認識され、駆動装置は閉側に作動しない。一方、操縦室では、「CLOSED」と表示される。
