全日本空輸のボーイング®式 787 型機における機材不具合について
(調査結果)

平成 25 年 2 月 22 日
航 空 局

全日本空輸(ANA)のボーイング®式 787 型機(B787)において、本年 1 月 9 日から 1 月 11 日にかけて機材不具合が 3 件発生。

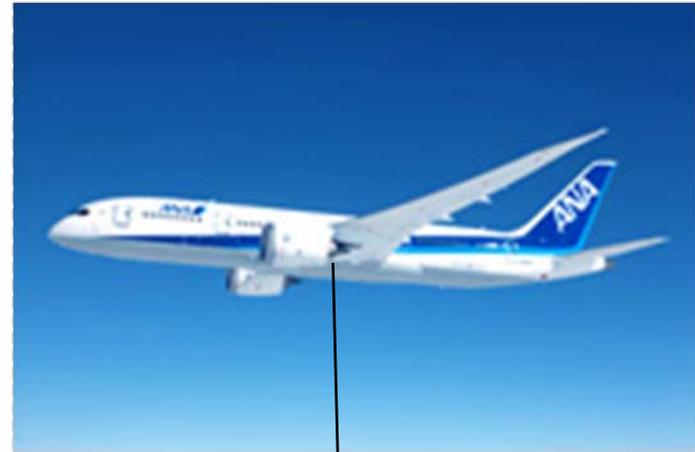
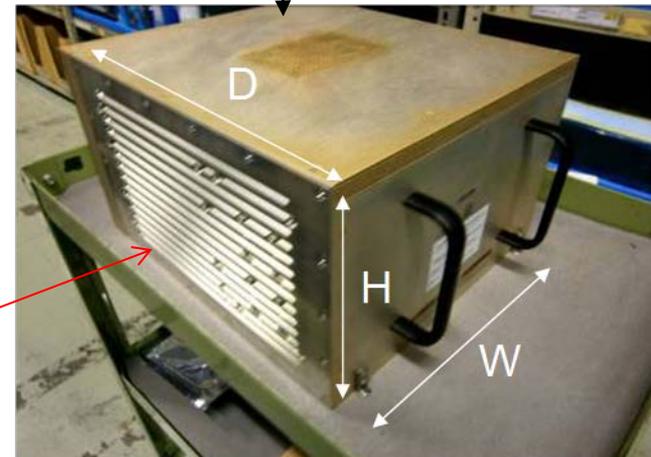
- 飛行データより、離陸後の脚上げ操作時に、各車輪のブレーキ装置(計 8 個)のうち、左主脚の 2 つの車輪のブレーキ装置 (No.2 及び No.6) が作動していないことを確認した。また、着陸後の乗員のブレーキ操作においても、当該ブレーキ装置 (No.2 及び No.6) が作動していないことを確認した。
- ANA では、当該ブレーキ装置 (No.2 及び No.6) を制御する EBAC (計 4 台のうち一つ) を詳細検査のため取り卸し、米国の部品製造者に送付した。
- 部品製造者による詳細検査の結果、EBAC の内部部品 (制御基板に取り付けられたトランジスタ (IGBT: Integrated Gate Bipolar Transistor)) の破損が確認された。

ブレーキが作動しなかった車輪

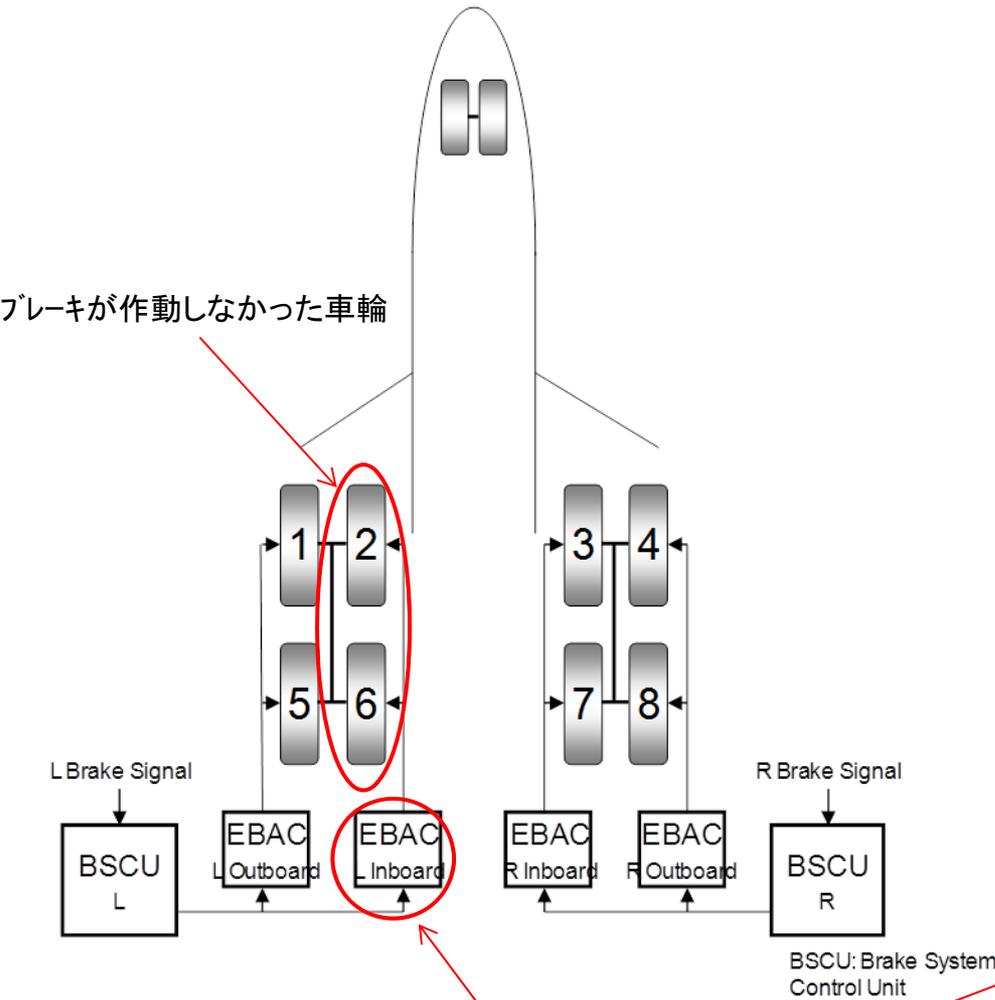
EBAC (W=30cm,H=20CM,D=32cm)

- 今回の原因については、当該トランジスタが電氣的に破損していることから、当該トランジスタの製造上の品質や当該トランジスタが取り付いている制御基板の不具合などが考えられるが、ボーイング社及び部品製造者において詳細に調査中である。
- また、ボーイング社及び部品製造者において、今回 EBAC 内部のトランジスタ本体が破損したことを踏まえ、更なる品質向上のための取組みが行われている。
- 本事例については、飛行中、操縦室の計器に不具合メッセージが表示されたものの、乗員はマニュアル等に基づき適切に対応しており、また、逆推力装置による制動効果も含めて、ブレーキ・システムの構成上十分な制動能力を有していたことから、安全に直ちに影響を及ぼすものではなかったと考えられる。

不具合が確認された部品
(電気ブレーキ作動用の制御装置) (米国の部品製造者)

- 乗客・乗員に負傷等はなかった。
- 着陸後の整備士による作動点検や不具合探求の結果、ブレーキシステムの構成部品の一つである、左主脚の電気ブレーキ作動用の制御装置 (EBAC[※]: Electrical Brake Actuator Controller)の不具合であることが確認された。
 - ※ B787 の左右の主脚には、それぞれに 4 個(計 8 個)の車輪が付いており、各車輪には電気で作動するブレーキ装置が装備されている。当該ブレーキ装置は EBAC(計 4 台)の働きにより制御される。
- 羽田から部品を送付し、不具合のあった EBAC を交換した。
- 次便(ANA698 便(山口宇部発羽田行き))は当該不具合修復のため欠航となった。

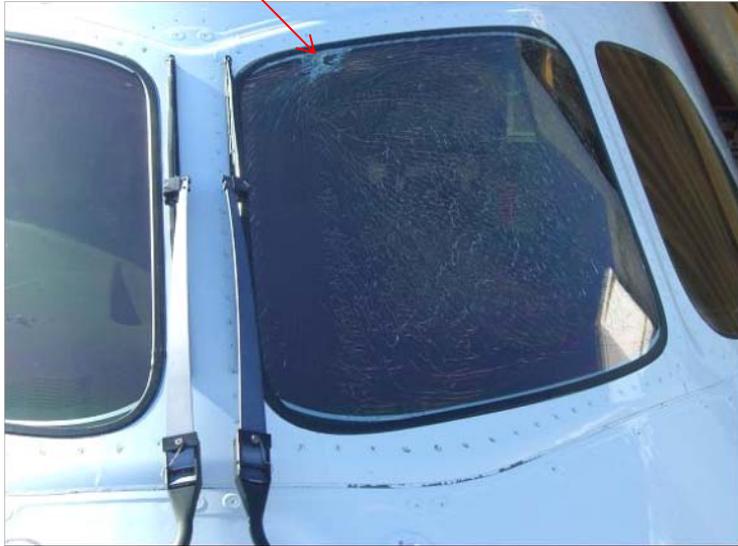
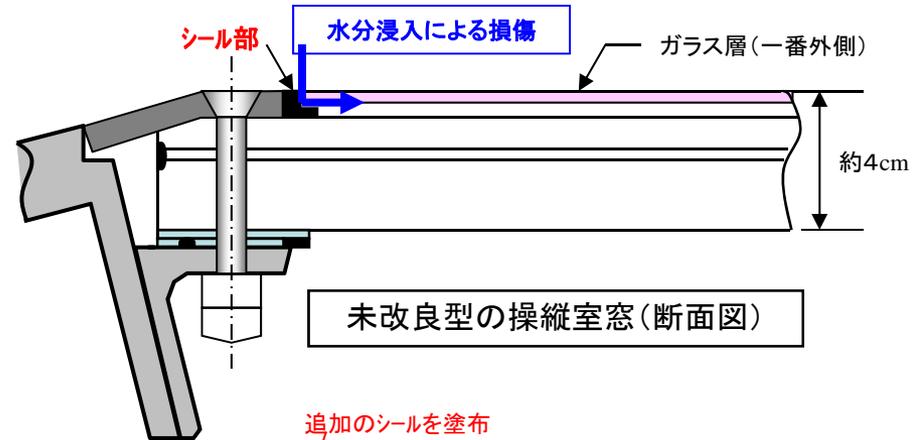
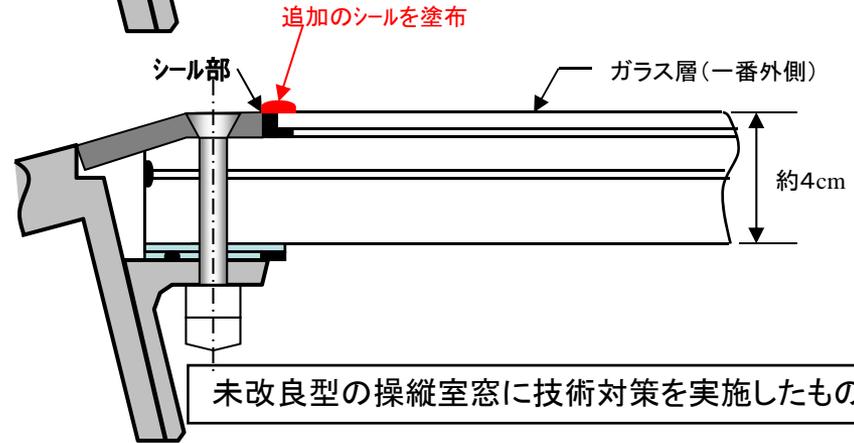
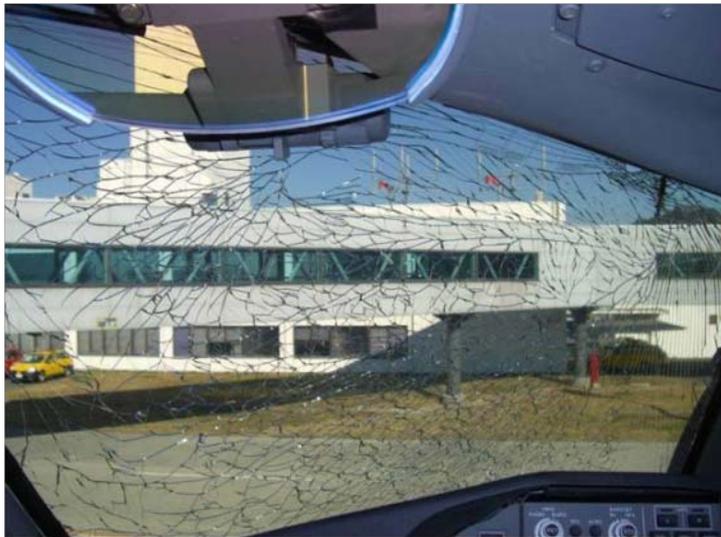
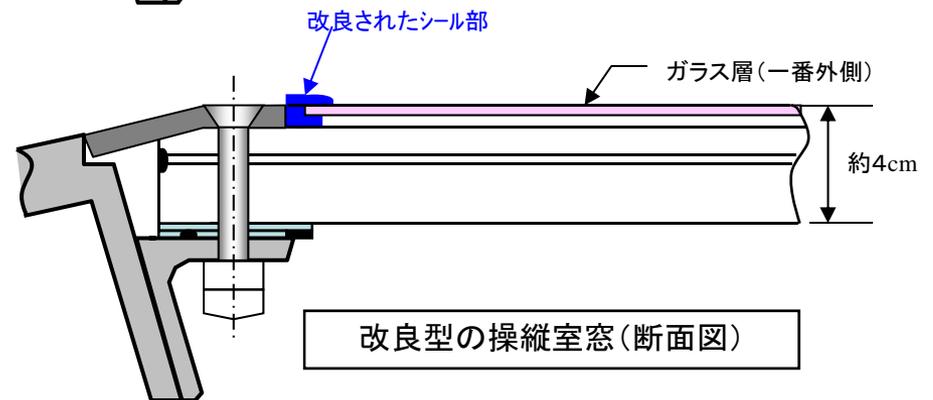
- 操縦室の計器表示、機内与圧等は正常であったが、機長は、念のため、操縦業務を副操縦士と交代のうえ、松山空港に着陸のため、高度約 5,600 フィート(約 1,700 メートル)、速度約 230 ノット(約 425 キロメートル/時)まで下げ、その後正常に着陸した。
- 着陸後の点検において、操縦室窓の一番外側の層に蜘蛛の巣状のひび割れが発生していることが確認された。
- 次便(ANA590 便(松山発羽田行き))は不具合修復のために欠航となった。

- ANA においては、他の B787 において同種事例を 2 件経験しており (H24.12.18 JA802A、H24.12.24 JA809A)、これら 2 件の原因はシールの一部から侵入した水分によって窓内部のくもり止め用フィルムへの通電線に異常放電(アーキング)が発生し、ひび割れに至ったものと推定されている。いずれの操縦室窓も従来型のものであったため、ANA では従来型を装備していた機体の窓は全て改良型のものと同等の水分侵入防止対策を講じたものに改修している。
- 今回ひび割れが発生した操縦室窓は改良型のものであったが、ひび割れの起点と考えられる箇所は、上記の通電線から離れた位置であることから、これまでとは異なる原因で発生した可能性がある。
- 今回の原因については、窓内部のくもり止めフィルムに起因する製造品質や設計など様々なものが考えられるが、ボーイング社及び米国の部品製造者において詳細に調査中である。
- また、改良型の操縦室窓においてもひび割れが発生したことから、現在、ボーイング社及び部品製造者において、更なる品質向上のための取組みが行われている。
- 本事例において、一番外側のガラス層のひび割れが操縦室窓の強度及び構造に影響を及ぼすものでないことが確認されている。また、乗員は飛行中、操縦室窓のひび割れ発生に対して適切に対応しており、その対応からも安全に直ちに影響を及ぼすものではなかったと考えられる。

ひび割れの起点と考えられる

ひび割れした操縦室窓 (米国の部品製造者)

- ボーイング社及び部品製造者による原因究明及び品質向上のための取組みを監視する。
- 設計・製造国政府である FAA に対して、必要な対応を要請した。

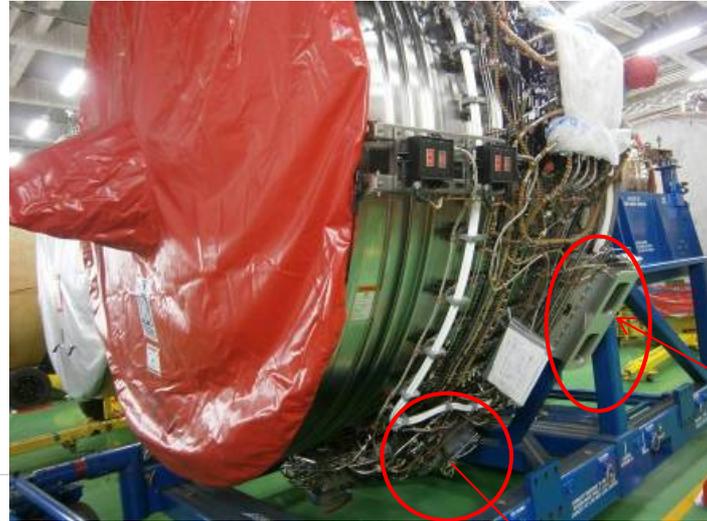
- 1月11日14時46分頃、B787(JA808A)はANA609便(羽田発宮崎行き、乗客・乗員計167人)として宮崎空港に着陸した。
- 整備士が駐機場にて機体点検中、左側エンジン・ファン・カウル外側にオイル漏れの痕跡があることを発見した。
- 整備士が当該ファン・カウルを開けて詳細点検を実施したところ、エンジンに装備された発電機(VFSG: Variable Frequency Starter Generator)に繋がる熱交換器(AOHE: Air-Oil Heat Exchanger)※からオイルが漏れている痕跡が認められた。

今回のオイル漏れの痕跡(左エンジンの外観)

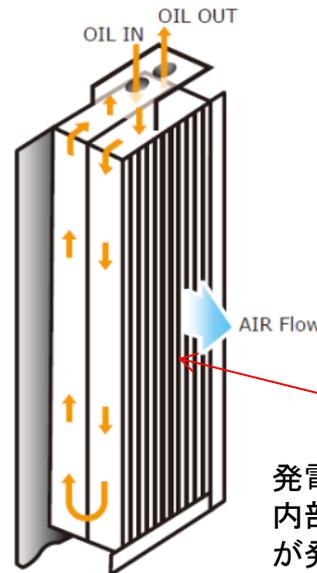
熱交換器
(各エンジンに2個)

- 本不具合は、ロールス・ロイス社製エンジンに装備されている改良型発電機と熱交換器の組合せで発生しており、従来型の発電機と熱交換器の組合せでは同種事例は発生していないことを確認した。(なお、ゼネラル・エレクトリック社製エンジンを装備している JAL の B787 では発生していなかった。)
- ANA においては、本不具合により取り卸した発電機及び熱交換器をそれぞれ米国及び日本の部品製造者に送付して、詳細な原因究明と再発防止策を要請している。
- 過去に同種事例で取り卸した熱交換器については、詳細検査の結果、本体内部の隔壁に微小な亀裂が発生し、当該部よりオイルが漏れていることが確認されている。

熱交換器 (日本の部品製造者)

発電機から送られるオイルの脈動により、内部配管に微小亀裂が生じ、オイル漏れが発生

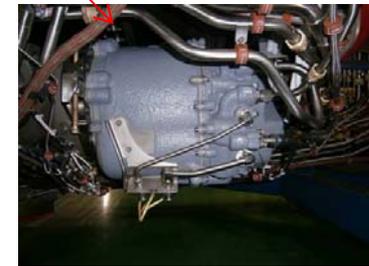
- 改良型の発電機では、内部の微細な汚れ等によってオイル圧力調整弁に詰まりが生じないように当該調整弁入り口にフィルターが増設されている。
- ボーイング社、各製造者のこれまでの調査において、改良型発電機では内部部品のオイル圧力調整弁がオイル圧力に微細な脈動を発生させていることが確認されている。一連の不具合は、この脈動による繰り返し負荷が原因で、熱交換器の内部に損傷を起こしている可能性がある。
- 当該脈動がロールス・ロイス製エンジンと改良型発電機との組合せでのみ発生していることから、当該エンジンにおける各部品の配置や装備箇所によって共振が発生している可能性が考えられるが、詳細な原因については、各製造者において調査中である。
- ANA においては、本不具合の対策として、発電機のオイル圧力調整弁による脈動を抑制する対策を施した再改良型の発電機(本年 3 月頃開発予定)を導入することとしている。

原因と考えられる発電機
(各エンジンに2個) (米国の部品製造者)

- ANA では、再改良型発電機が開発され次第、順次再改良型への交換を計画する。
- また、当該不具合の発生が改良型発電機を装着しているエンジンに集中しているため、再改良型発電機への交換までの当面の措置として、国際線に使用される機体を中心に従来型の発電機への交換を実施している(従来型の発電機^{*}も使用可能)。
 - ※ ANA において従来型の発電機においてオイル圧低下等の不具合はこれまで発生していないことから、当面の措置として問題ないと考えられる。
- 設計・製造国政府である FAA に対して、必要な対応を要請した。
