改善箇所説明図

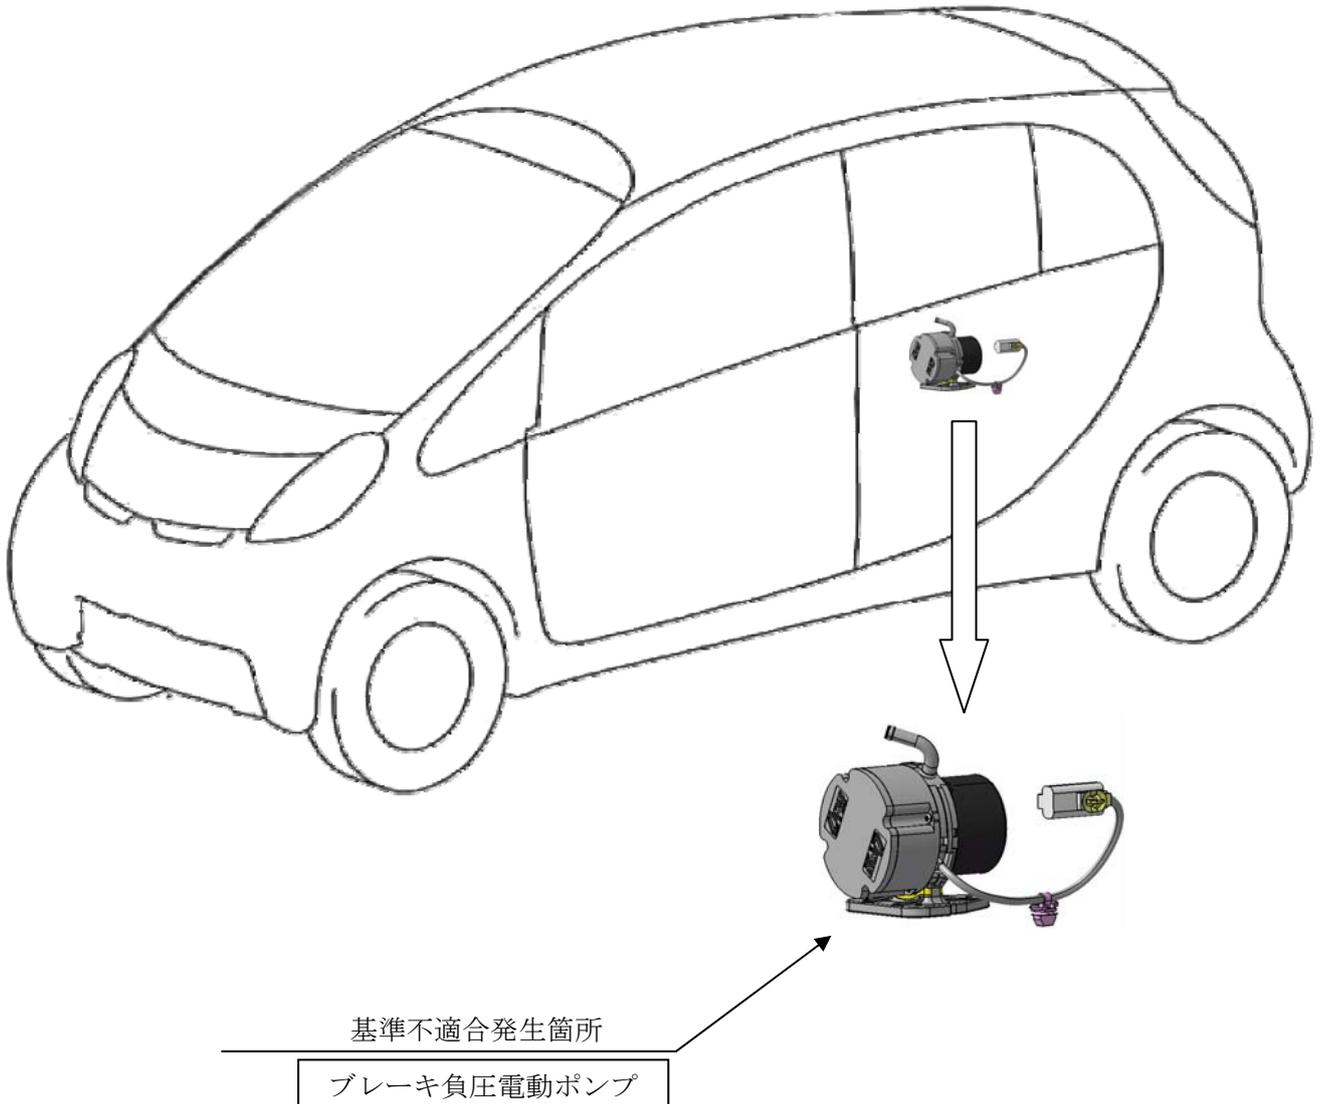
ブレーキ倍力装置に負圧を供給するブレーキ負圧電動ポンプにおいて、内部のリング（ベーンが摺動するシリンダ）の洗浄が不十分なため、加工時のオイルが残留しているものがある。そのため、そのまま使用を続けると、滲み出たオイルによりベーンが固着し、負圧ポンプが機能せず、制動距離が長くなるおそれがある。

全車両、当該ブレーキ負圧電動ポンプ一式を対策品に交換する。

識別：運席側ドアチェックのドア側取付けボルト（下側）頭部に、白または黄色のペイントを塗布する。
