改善箇所説明図

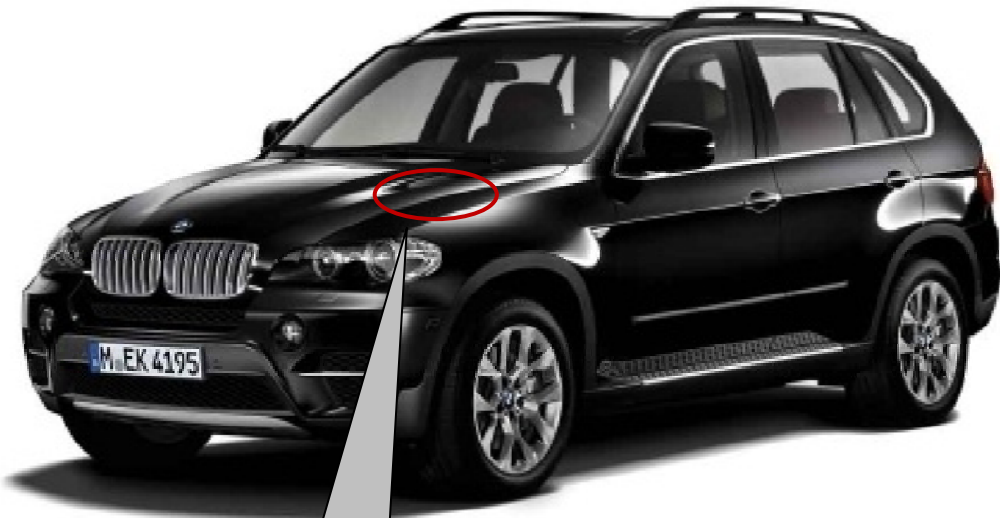
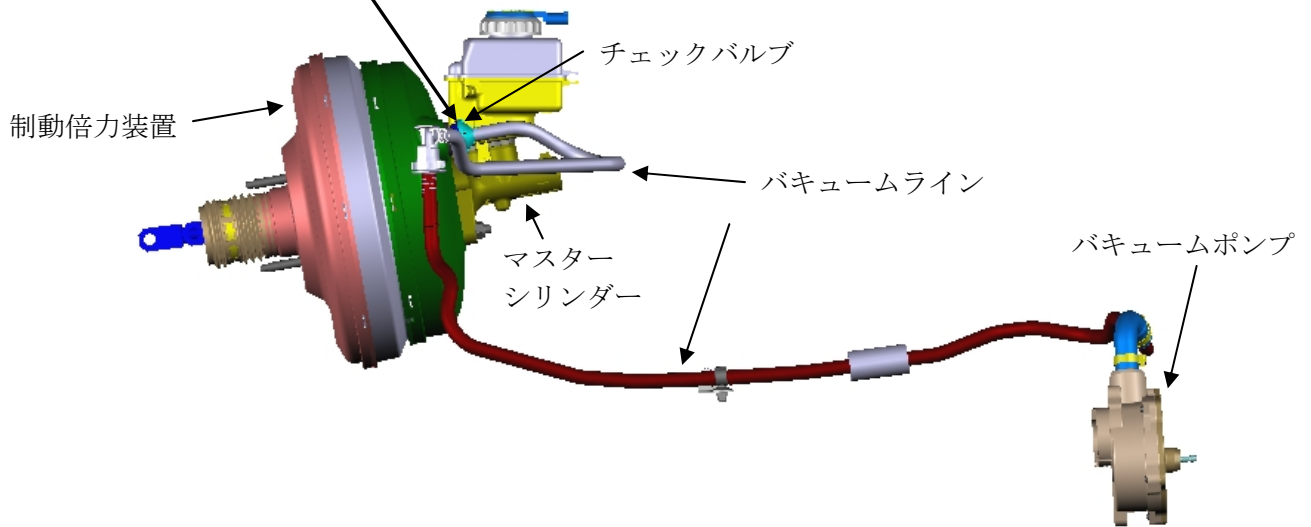
基準不適合発生箇所

チェックバルブ

バキュームライン

制動倍力装置のバキュームラインに装着されているチェックバルブの材質が不適切なため、密閉不良が起これバキュームポンプから霧化したエンジンオイルが制動倍力装置に浸入し、内部ダイヤフラムが損傷することがある。そのため、当該倍力装置の気密性が保持できなくなり、最悪の場合、制動停止距離が長くなるおそれがある。

全車両、対策品のチェックバルブを装着したバキュームラインと交換する。
また、制動倍力装置へのエンジンオイル浸入の有無を点検し、エンジンオイルの浸入があった場合は、制動倍力装置及びブレーキマスターシリンダーを新品と交換する。

識別：右ストラットタワーに黄色ペイントを塗布する。
