改善箇所説明図

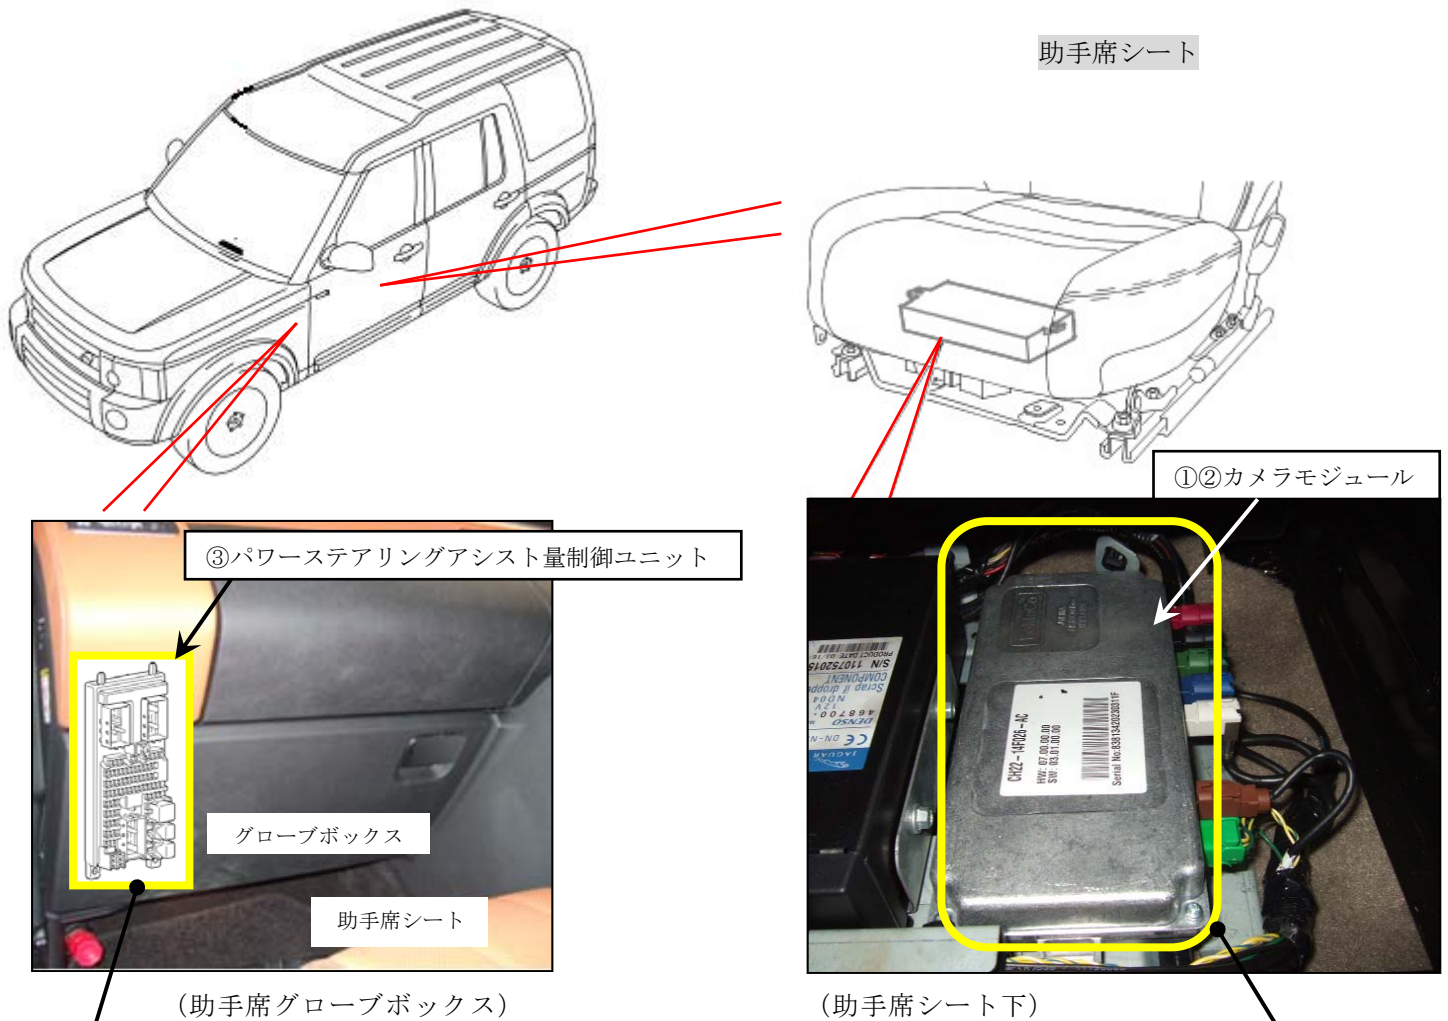
(助手席グローブボックス)

(助手席シート下)

基準不適合発生箇所

- ③ 速度感応式パワーステアリングシステムの回路短絡検知ソフトウェアが不適切なため、走行中に回路短絡の誤検知が発生し、パワーステアリングのアシスト量が高速走行用の低アシスト量に固定され、ステアリング操作が困難になるおそれがある。

- ① 直前直左カメラを含む全5箇所のカメラ画像表示を制御するカメラモジュールにおいて、回路基板の表面処理が不適切なため、当該基板に生成物が生じることで回路短絡が発生し、カメラ画像を表示せず、直前直左の障害物を確認できないおそれがある。
- ② カメラモジュールのカメラシステムソフトウェアにおいて、起動電圧の設定が不適切なため、エンジン始動時等で車両バッテリー電圧が低い場合、カメラシステムが起動せず、直前直左の障害物を確認できないおそれがある。

- ① 対策品の回路基板を使用したカメラモジュールと交換する。
- ② カメラシステムソフトウェアを対策ソフトウェアに変更する。
- ③ 回路短絡検知ソフトウェアを対策ソフトウェアに変更する。

識別：左側後ドアヒンジ取り付けボルトに白ペイントを塗布する。
