改善箇所説明図①

パワーユニット内ラジコン受信機 I D ボタン部の改善

改善箇所説明図②

スライド不良の改善

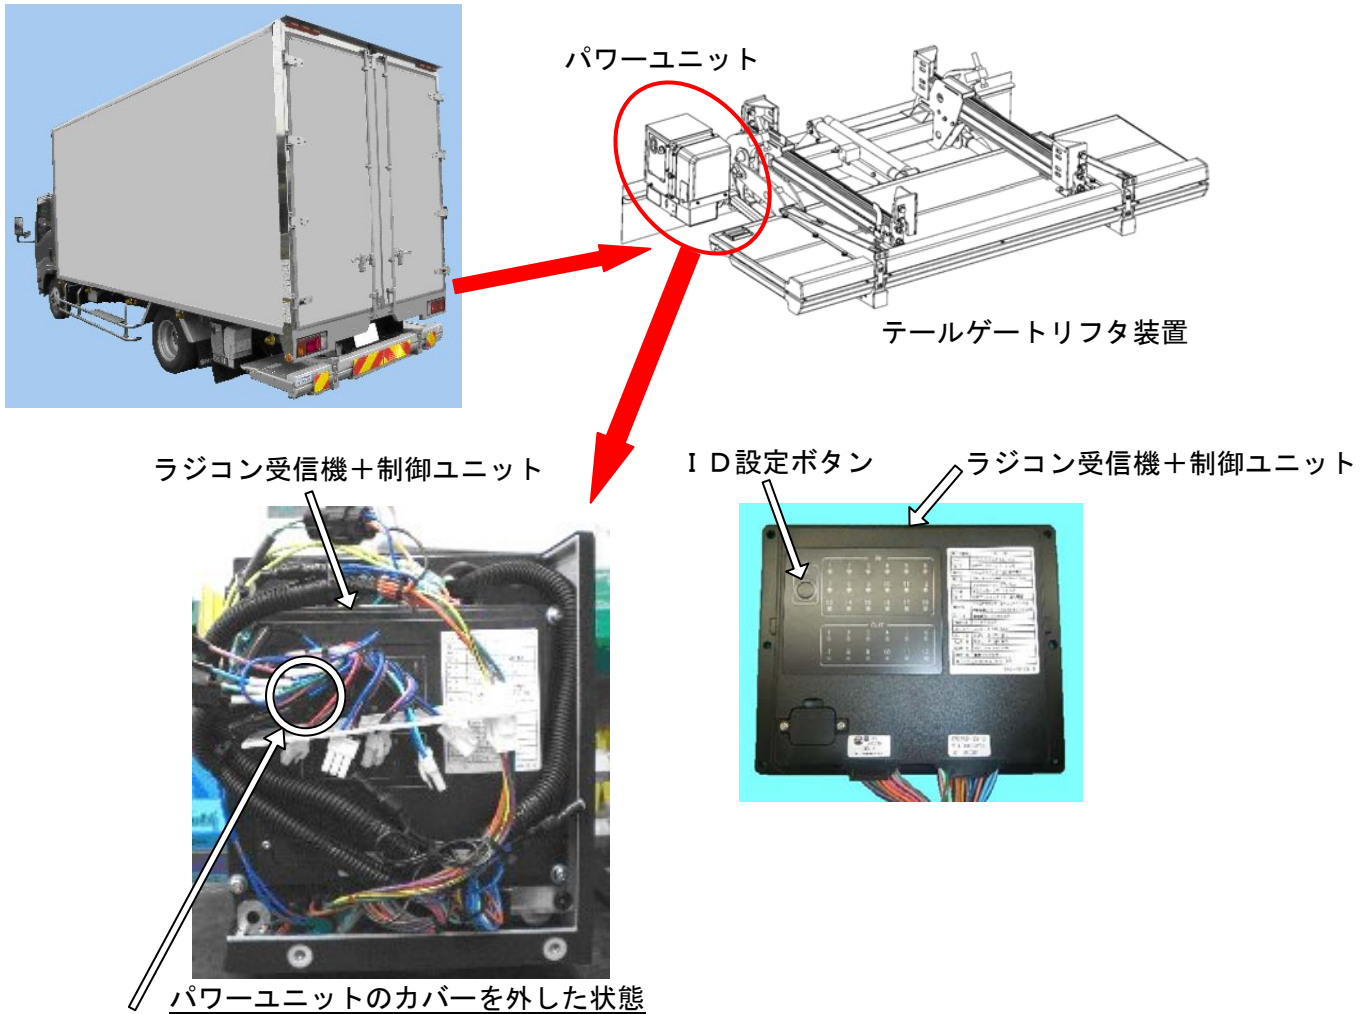
改善前形状

不具合発生箇所（I D 設定ボタンが配線で押された状態になる場合がある）

床下スライド格納型テールゲートリフタ装置のパワーユニットにおいて、ラジコン受信機の無線電波を受信設定するために使用する I D 設定ボタンが配線で押されているものがある。そのため、当該ボタンが押された状態で使用した場合、常に無線電波の受信設定を行うことから、当該車両の周辺で他のラジコン送信機が操作されると、その電波を受信してテールゲートリフタ装置が作動するおそれがある。

改善内容：全車両、ラジコン受信機の I D 設定ボタンに配線ガードを追加する。また I D 設定ボタン周辺の配線位置を変更する。

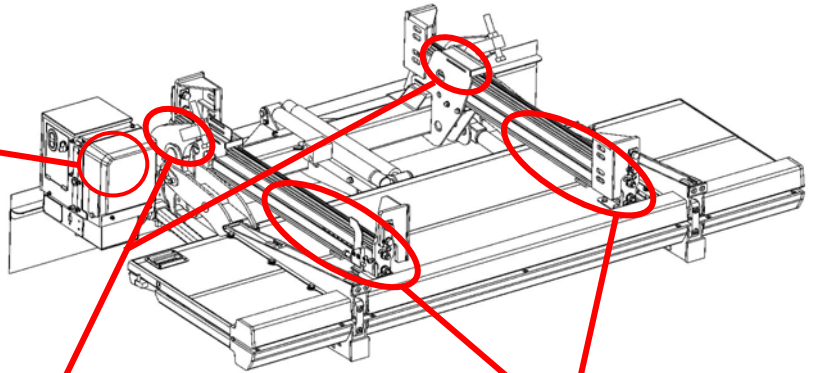
スライドレールにテールゲートが押し付けられる。

床下スライド格納型テールゲートリフタ装置において、テールゲートリフタを格納させるための動作が不適切なため、テールゲートをスライドレール下面へ押しつけた状態でスライド動作を行うことから、摺動グリースが切れた状態で使用した場合、テールゲートとスライドレールの摺動抵抗が大きくなり、スライド動作が著しく遅くなる。

改善内容：全車両、テールゲートリフタを格納するための制御プログラムを変更する。また、後方下部スライドパッドをグリースだまりを追加した対策型に交換する。
