改善箇所説明図

スペアタイヤキャリア 取付ブラケットの亀裂

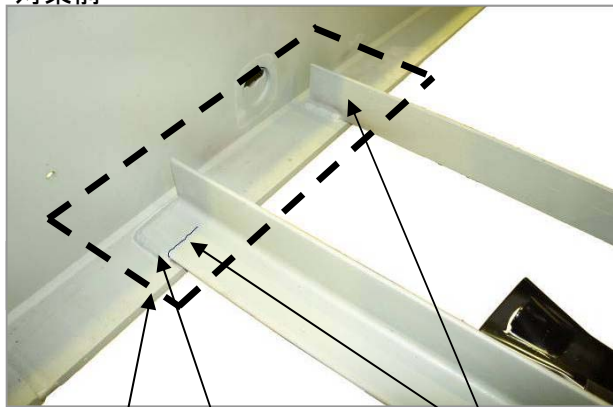
対策前

スーパーシングルタイヤ仕様のトレーラにおいて、スペアタイヤキャリアを取り付けるためのブラケットの強度が不足しているため、当該ブラケットのメインフレーム溶接部付近に応力が集中し、亀裂が生じるものがある。そのため、そのままの状態で使用を続けると、当該ブラケットの亀裂が進行し、最悪の場合、当該ブラケットとともに、スペアタイヤが脱落するおそれがある。
