改善箇所説明図(1)

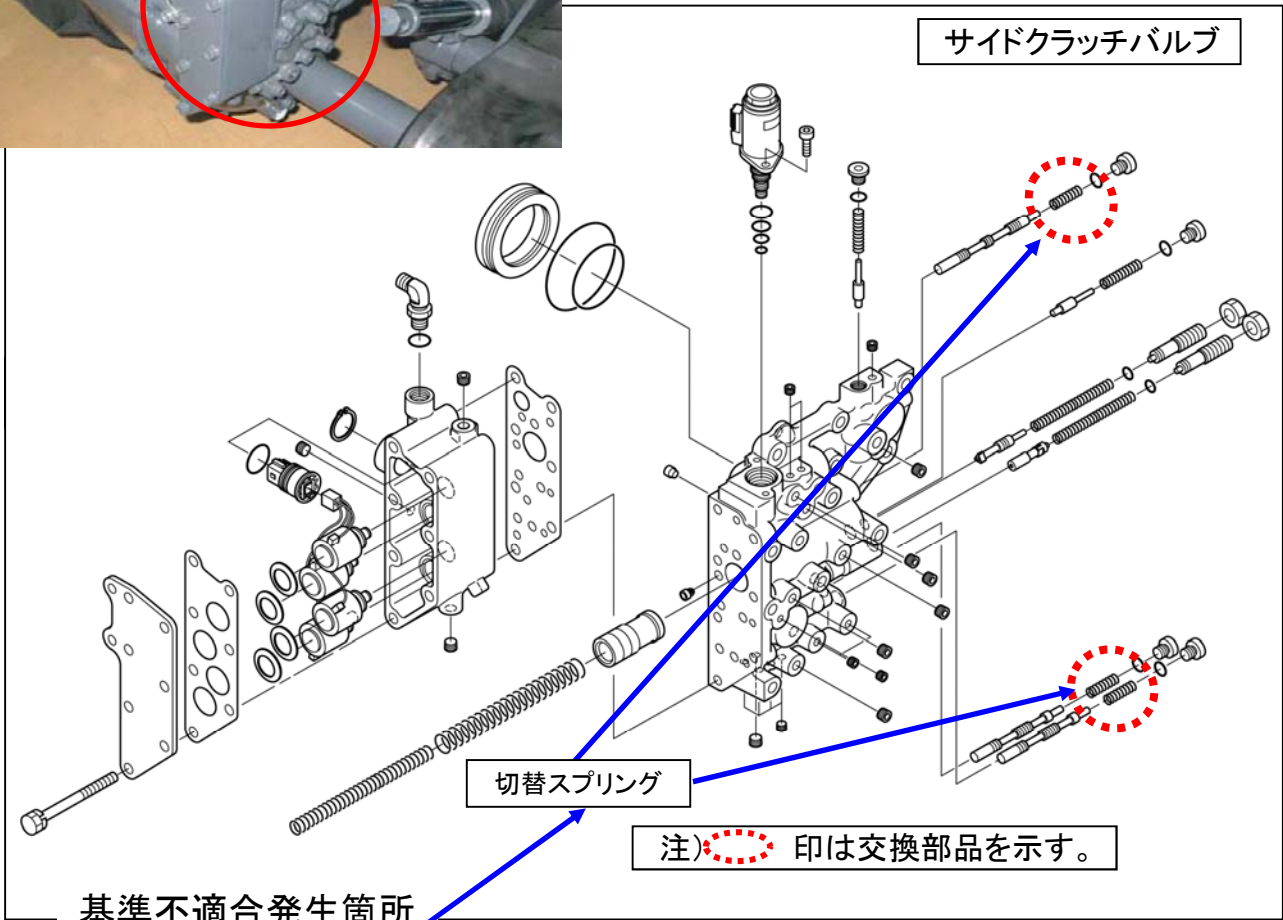
サイドクラッチバルブ

基準不適合発生箇所

動力伝達装置のサイドクラッチにおいて、クラッチを作動させるバルブの切替スプリングの耐久性が不足していたため、切替スプリングが折損する場合があります。そのため、そのまま使用を続けると破損片がバルブに噛み込んでサイドクラッチが作動不良となり、旋回や直進ができなくなるおそれがある。

改善の内容:

全車両、切替スプリングを対策品に交換する。交換後、サイドクラッチの作動確認を行い、作動不良が発生している車両についてはサイドクラッチバルブ一式を交換する。

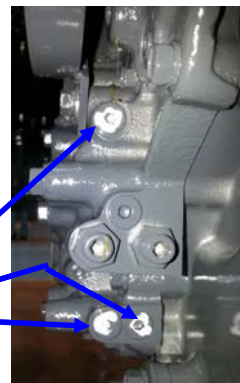
白ペイントを塗布

識別:

交換後、各プラグの頭部に白ペイントを塗布する。
