改善箇所説明図(2)

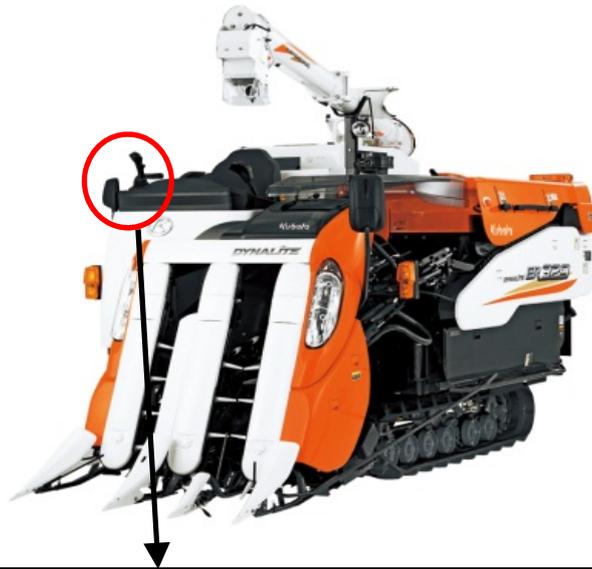
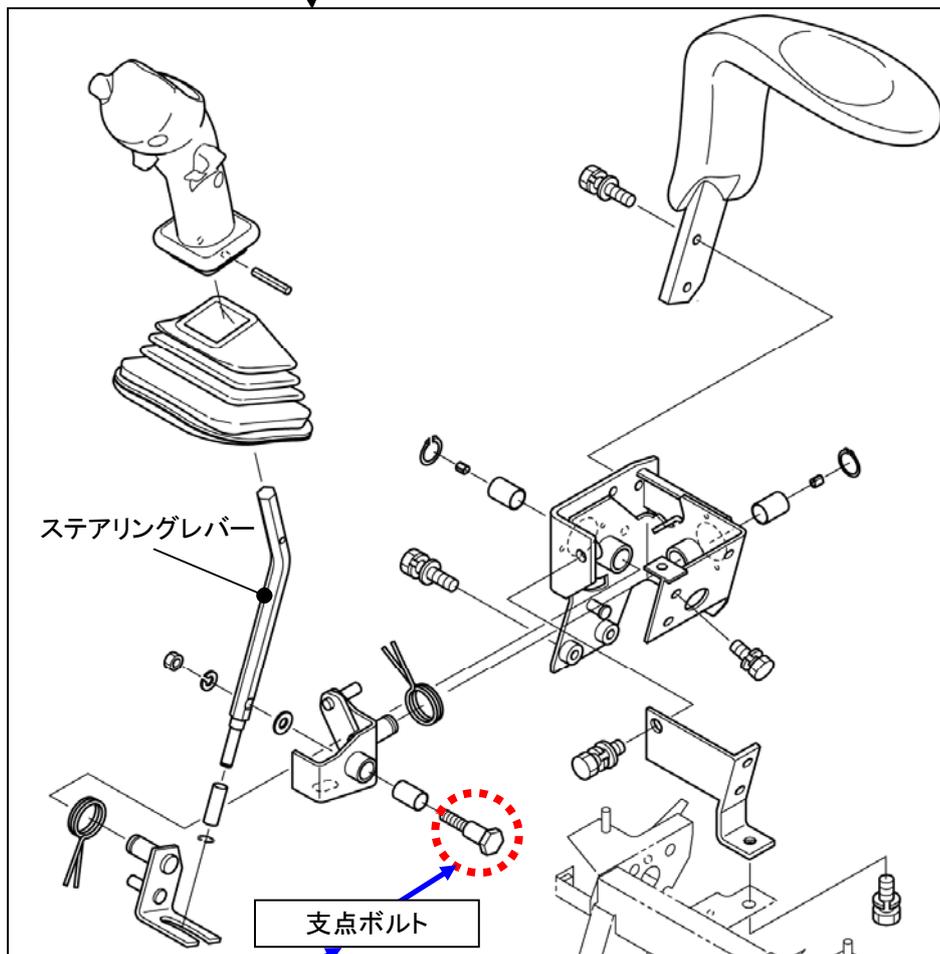
基準不適合発生箇所

旋回操作を行うステアリングレバーの支点軸である支点ボルトの加工が不適切であったため、支点ボルトが折損し、ステアリングレバー操作力が伝達できず、旋回ができなくなるおそれがある。

全車両、支点ボルトを正規品に交換する。

交換後、支点ボルトの頭部に白ペイントを塗布する。
