改善箇所説明図(3)

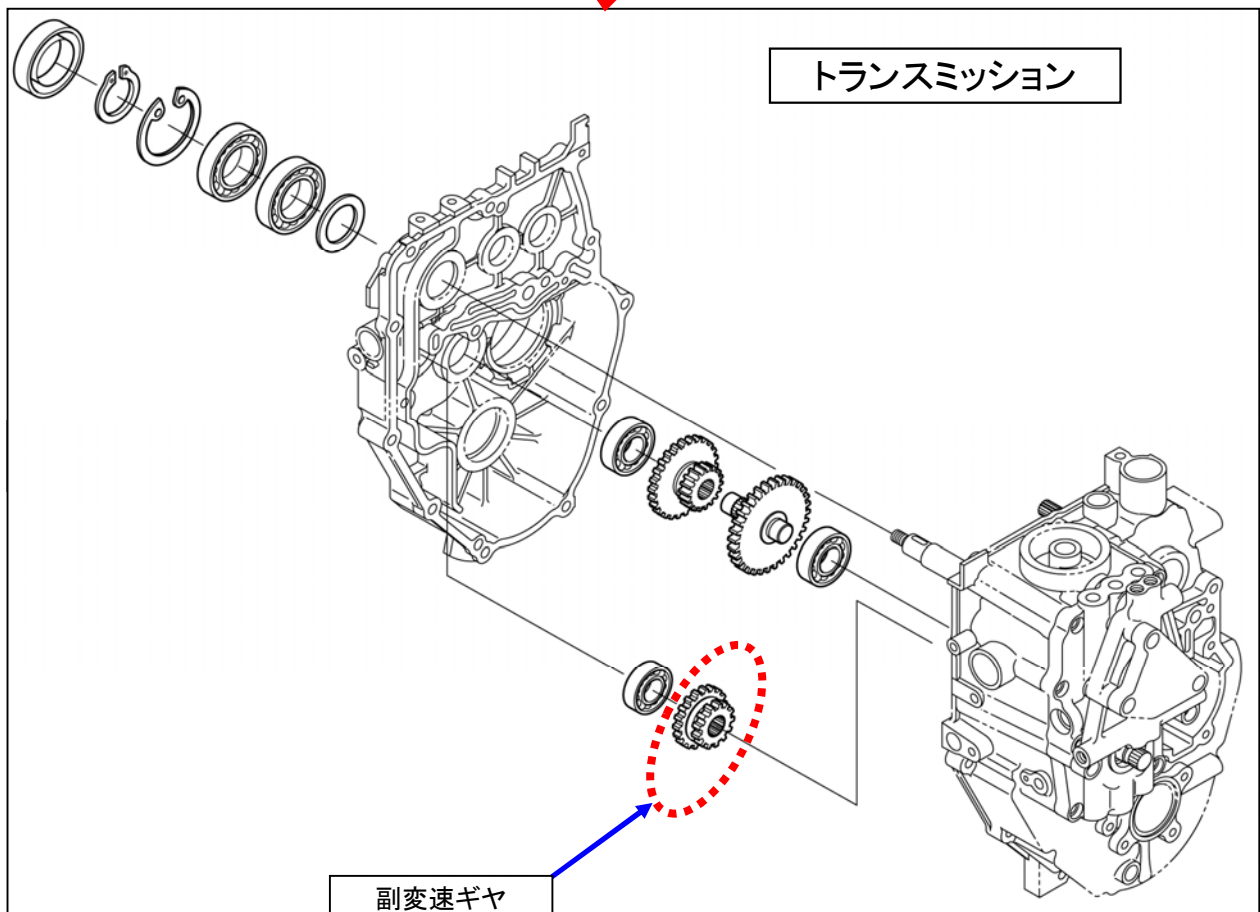
基準不適合発生箇所

動力伝達装置においてトランスミッションの副変速ギヤに異品が混入したため、熱処理硬度が不足したものがある。そのため、そのまま使用を続けると当該ギヤが破損し、走行不能となるおそれがある。

全車両、副変速ギヤを正規品に組み替える。組替時、ギヤに損傷等があった場合は、トランスミッション一式を交換する。
