# 改善箇所説明図

(2007-2009年式 FRR34, FSR34, FTR34, FTS34, GSR34, FVR34, FVZ34 ベッド付き仕様)

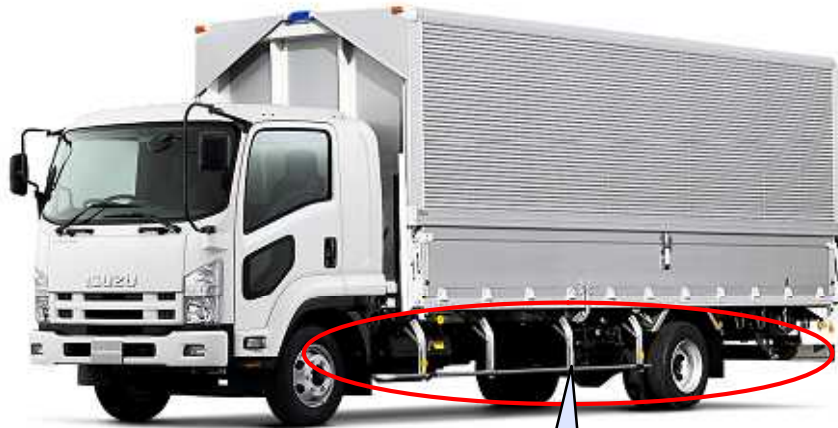
FRR34, FSR34, FTR34, FTS34, GSR34, FVZ34 左側面視

中型トラックにおいて、排気管の構造が不適切なため、エンジン回転による共振、および冷熱の繰り返しにより排気管に過大な入力が発生し、排気管、排気管ブラケット、クランプ等に亀裂が生じることがある。そのため、そのままの状態で使用を続けると、最悪の場合、騒音が増大するおそれがある。

全車両、排気管、排気管ブラケット、クランプを対策品に交換する。尚、対策部品の準備に時間を要し、車両型式毎に不具合発生箇所が異なるため、不具合件数の多いものから恒久対策を行う。

暫定対策; 排気管周辺より異音が発生している等、異常を感じた場合には点検を行い、不具合部位に亀裂が確認された場合は、新品に交換または修理を行う。
