改善箇所説明図

(2007-2009年式 FRS90, FSS90)

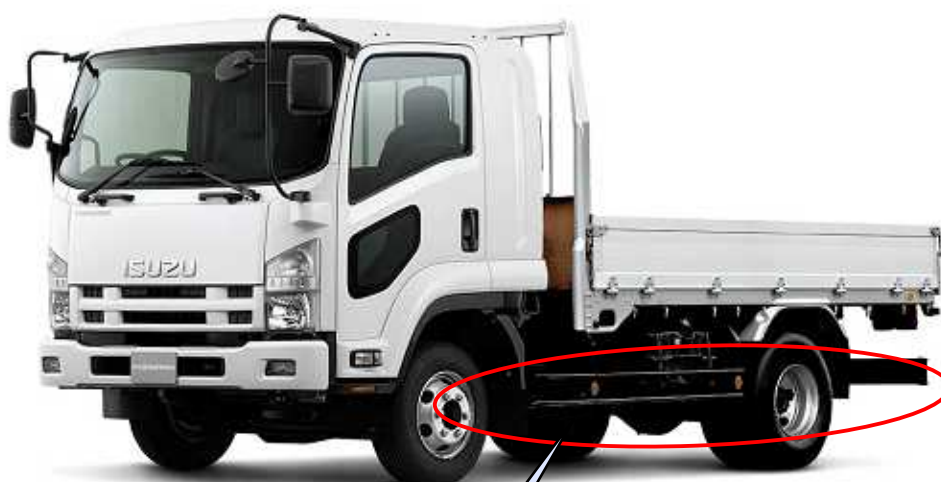
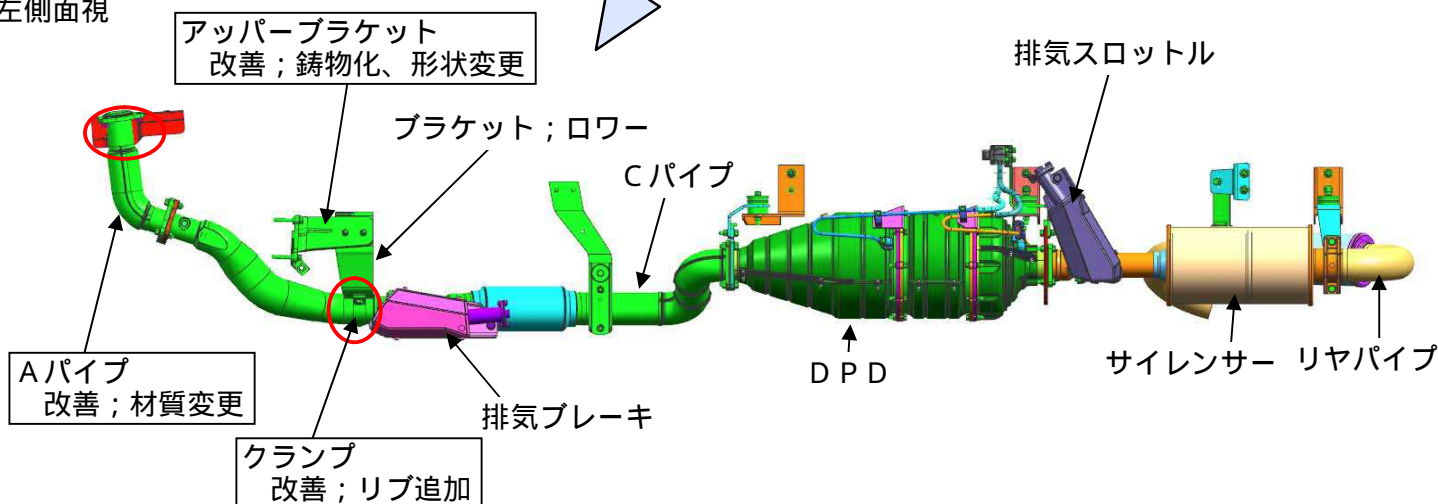
左側面視

中型トラックにおいて、排気管の構造が不適切なため、エンジン回転による共振、および冷熱の繰り返しにより排気管に過大な入力が発生し、排気管、排気管ブラケット、クランプ等に亀裂が生じることがある。そのため、そのままの状態で使用を続けると、最悪の場合、騒音が増大するおそれがある。

全車両、排気管、排気管ブラケット、クランプを対策品に交換する。尚、対策部品の準備に時間を要し、車両型式毎に不具合発生箇所が異なるため、不具合件数の多いものから恒久対策を行う。

暫定対策; 排気管周辺より異音が発生している等、異常を感じた場合には点検を行い、不具合部位に亀裂が確認された場合は、新品に交換または修理を行う。
