改善箇所説明図

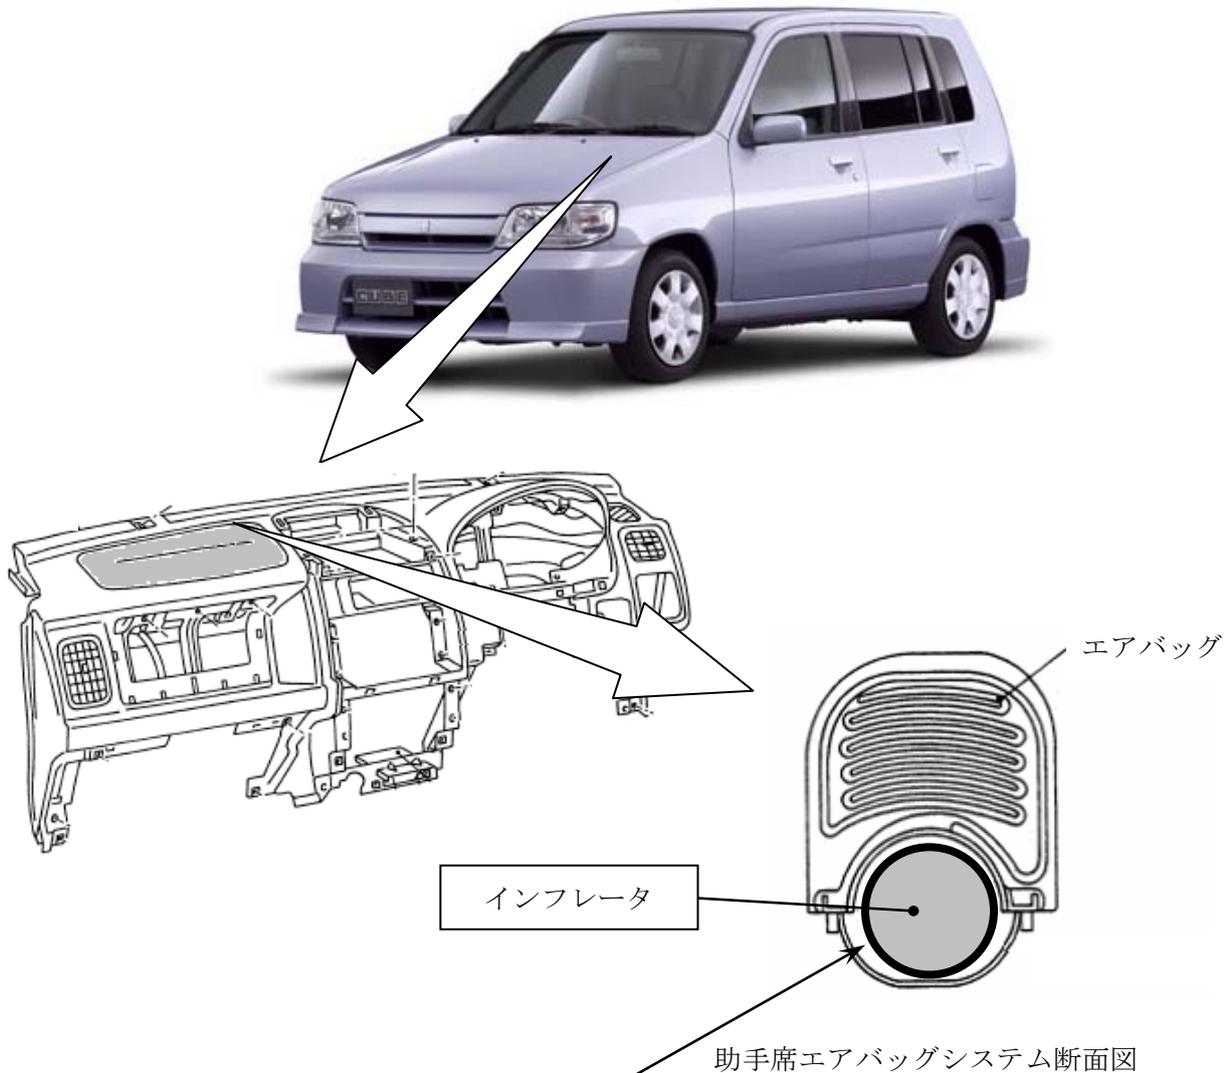
基準不適合発生箇所

助手席用エアバッグのインフレーター（膨張装置）において、ガス発生剤の成型工程が不適切又は成型後の吸湿防止措置が不適切なため、密度が不足したガス発生剤が組み込まれたものがある。そのため、エアバッグ展開時にインフレーター内圧が異常上昇し、インフレーター容器が破損して飛び散り、出火するおそれがある。

全車両、当該インフレーターを良品に交換する。

識別：銀色のシールをモデルナンバープレートの右横に貼り付ける。
