# 平成21年度 建築基準整備促進補助金事業 報告会

応募テーマ: 17. 「アスベスト対策に資する検討」

**保温材、断熱材、スレート板等のアスベスト  
含有建材の劣化等に伴う飛散性に関する調査報告**

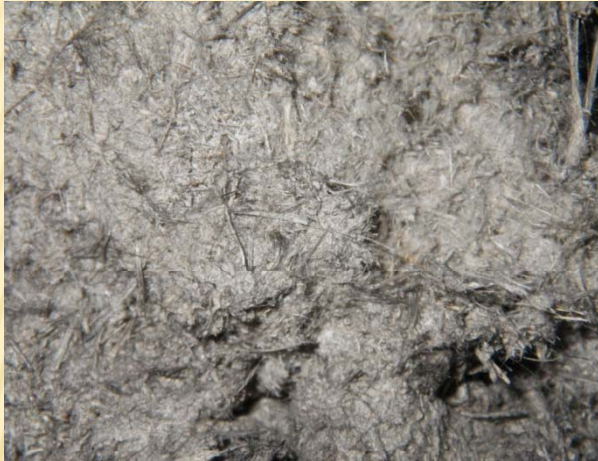
やや劣化

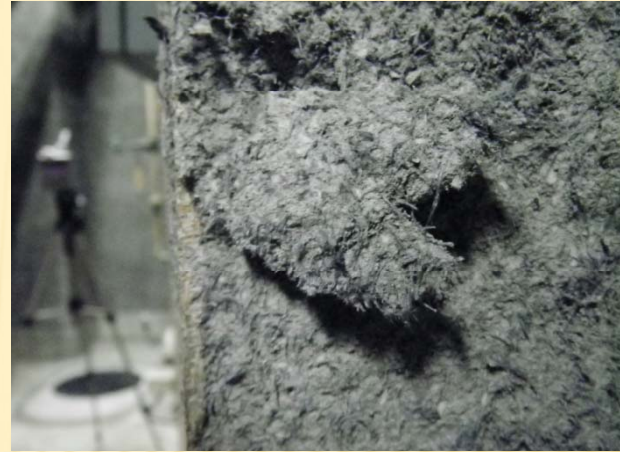
一部損傷

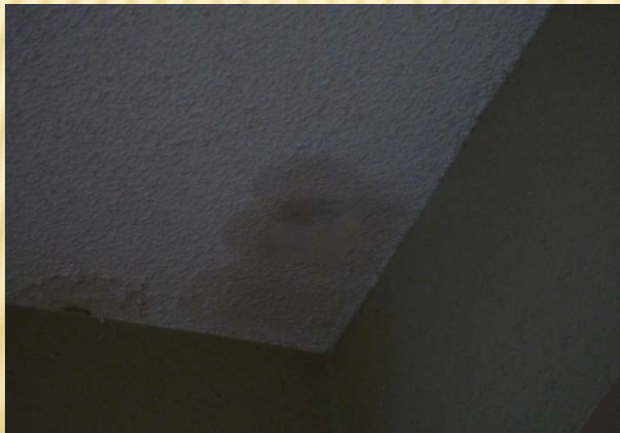
一部劣化(漏水)

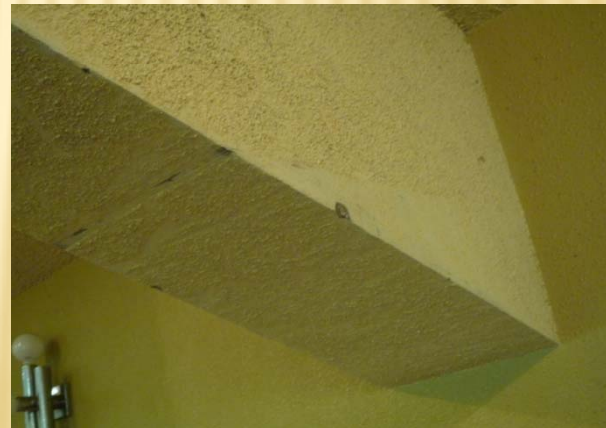
一部損傷

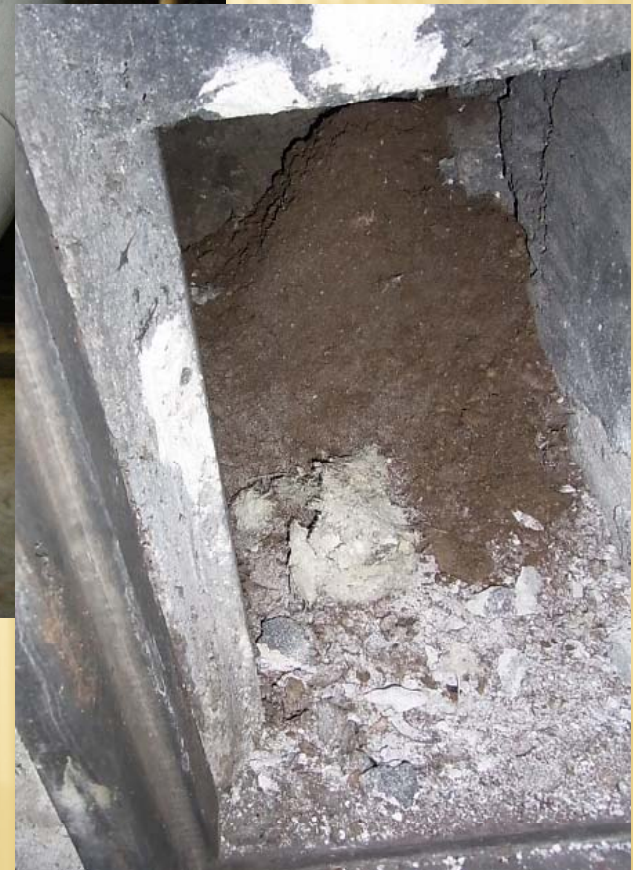
煙突断熱材

| 建物名 | 室名 | 対象<br>建材 | 部位 | 建材分析結果 | 建材状況 | 総繊維数<br>濃度<br>f／ <sup>リットル</sup> | 無機質繊維<br>数濃度<br>f／ <sup>リットル</sup> | 分散染色に<br>よるアスベスト<br>繊維数濃度<br>f／ <sup>リットル</sup> |
|---|---|---|---|---|---|---|---|---|
| | | 煙突<br>断熱材 | 煙突 | アモサイト<br>55% | 劣化 | | | |

- アスベスト含有建材が使用された建物におけるアスベスト繊維の飛散性について調査した。
  - (イ) 吹付けアスベスト以外の建材の飛散性調査
  - (ロ) 機械室・ELVシャフト・空調経路等の飛散性調査
  - (ハ) 除去作業時の隣室・上下階等の飛散性調査
- (イ) 煙突断熱材・保温材を使用した建物において1.1～1.8f/L (アモサイト)が検出された。
- (ロ) ELVシャフト内で2.2f/L検出された。ホールは検出限界以下。飛散が見られる機械室前廊下で0.54f/L検出された。
- (ハ) セキュリティゾーン前で3.4f/L、作業後測定で0.54～0.72f/Lが検出された。

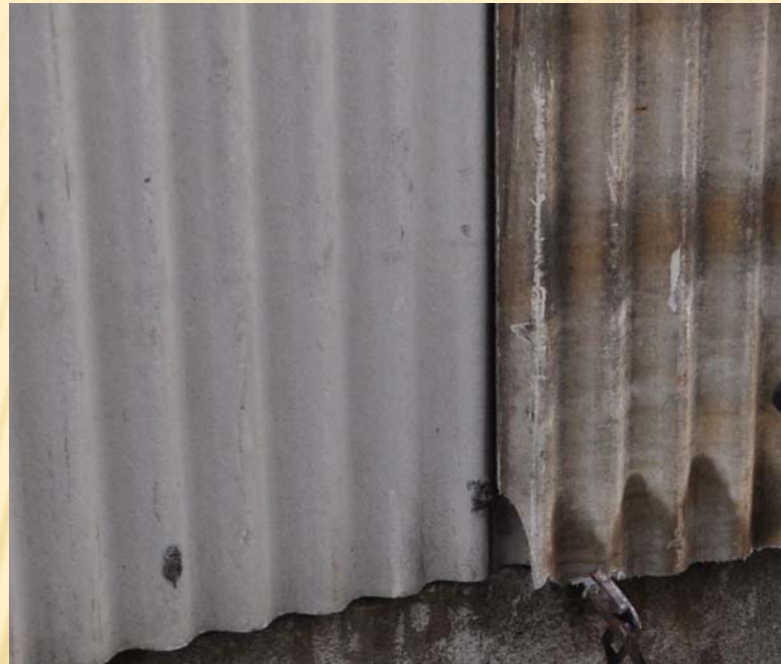
スレート

| 建物名 | 室名 | 対象<br>建材 | 部位 | 建材分析結果 | 建材状況 | 総繊維数<br>濃度<br>f/㎡ | 無機質繊維<br>数濃度<br>f/㎡ | 分散染色によ<br>るアスベスト<br>繊維数濃度<br>f/㎡ |
|---|---|---|---|---|---|---|---|---|
| 建築物D | 工場 | スレート板 | 屋根・壁 | クリソタイル 11% | 一部損傷 | 1.1<br>3.0<br>1.1<br>0.9<br>1.6<br>0.9 | 0.5未満<br>0.5未満<br>0.5未満<br>0.5未満<br>0.5未満<br>0.5未満 | —<br>—<br>—<br>—<br>—<br>— |

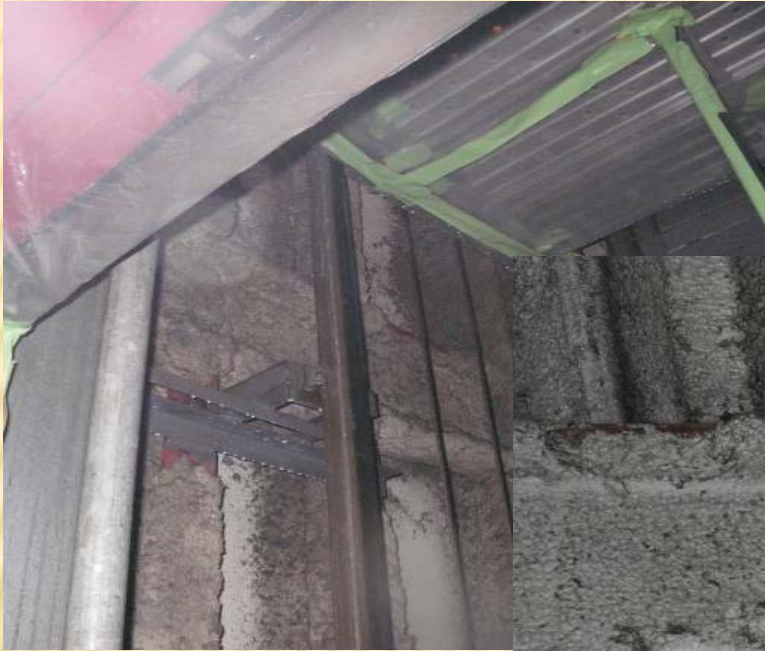
ELVシャフト

| 建物名 | 室名 | 対象<br>建材 | 部位 | 建材分析結果 | 建材状況 | 総繊維数<br>濃度<br>f/㎡ | 無機質繊維数<br>濃度<br>f/㎡ | 分散染色によ<br>るアスベスト<br>繊維数濃度<br>f/㎡ |
|---|---|---|---|---|---|---|---|---|
| 事務所H | EVシャフト | 吹付け<br>アスベスト | 柱・梁・<br>ブレース | アモサイト<br>34% | 劣化<br>一部欠損 | 7.9 | 6.4 | 2.2 |
| 事務所D | EVシャフト | 吹付け<br>アスベスト | 柱・梁・<br>ブレース | アモサイト<br>18% | 劣化 | 1.4 | 0.5未満 | — |
