# 改善箇所説明図

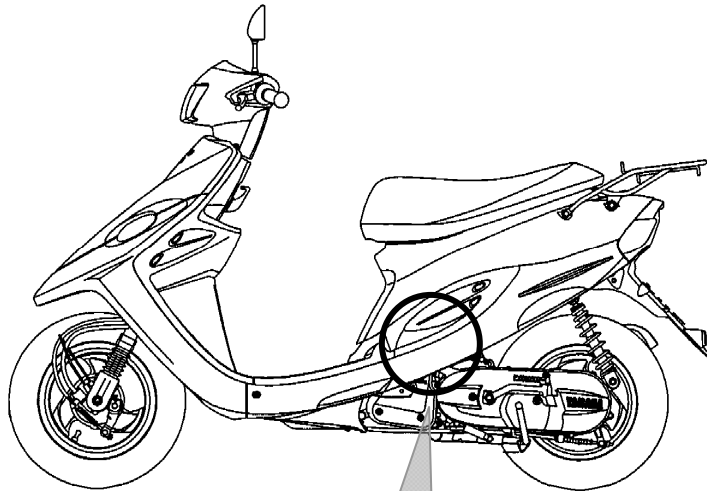
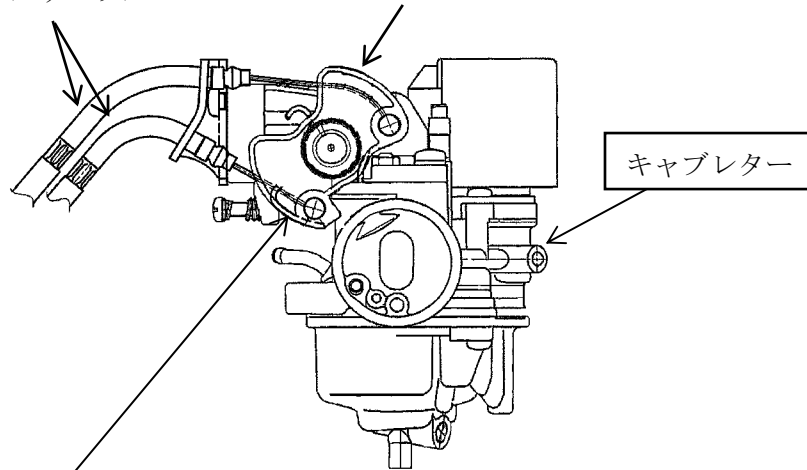
不 具 合 発 生 箇 所

キャブレターの製造工程において、スロットルケーブルを取り付けるプーリーの材料に規格を超える鉛が誤って混入したことがある。そのため、使用過程において、当該プーリーが腐食して強度が低下し、そのまま使用を続けると、プーリーが破損して、アイドリング不安定やエンストを起こすことがあり、最悪の場合、スロットルを戻してもエンジン回転が下がらなくなるおそれがある。

改善の内容：当該キャブレターを良品と交換する。
