改善箇所説明図

7速DSG型自動変速機

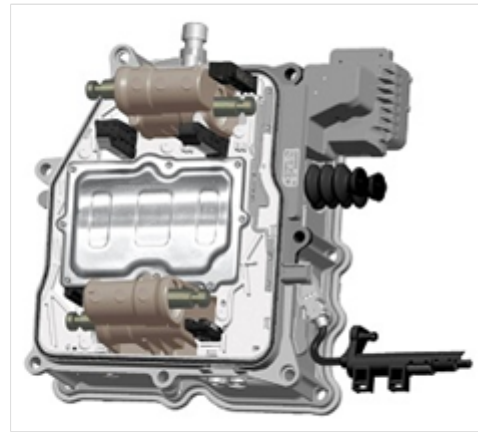
自動変速機制御コンピュータ

7速DSG型自動変速機を搭載した車両において、自動変速機制御コンピュータの基盤材質が不適切であるため、内部ショートが発生し電源用ヒューズが溶断するおそれがある。走行中に不具合が発生した場合、クラッチの締結が開放されることによって、車両の運行を維持するための駆動力が伝達されず惰性走行状態となり、車両停車後に再発進不能となる。なお、不具合が発生しても、車両を安全に停車させるための制動、操舵にかかわる機能は保持される。

駐車中に不具合が発生した場合、エンジンを始動できない、または始動できても発進不能となる。

全車両、自動変速機制御コンピュータを対策品と交換する。

なお、対策品の準備等に時間を要するため、全ての使用者に不具合の内容を通知して注意喚起を行い、準備が整い次第、再度入庫の通知をする。
