改善箇所説明図

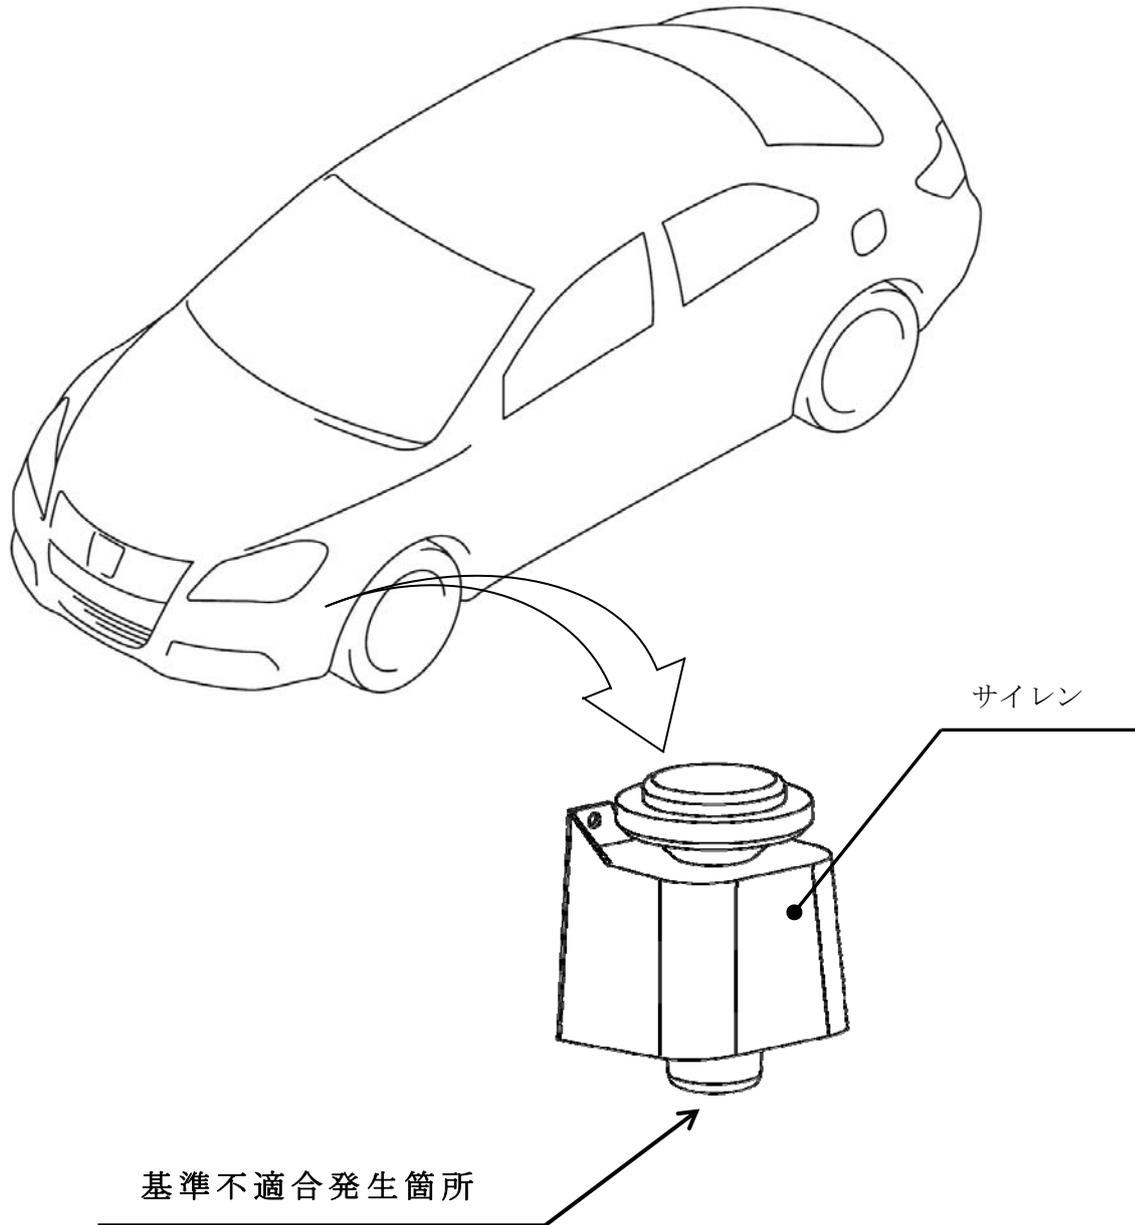
緊急車両のサイレンにおいて、水抜き用の穴がなかったため、水溜り路の走行や洗車等によりサイレン内部に水が溜まることがある。そのため、そのまま使用を続けると、サイレンの音圧が低下して、保安基準を満たさなくなるおそれがある。

全車両、サイレンの下部に水抜き用の穴をあける。

識別：ID プレートに白色のシールを貼付する。
