# 改善箇所説明図①

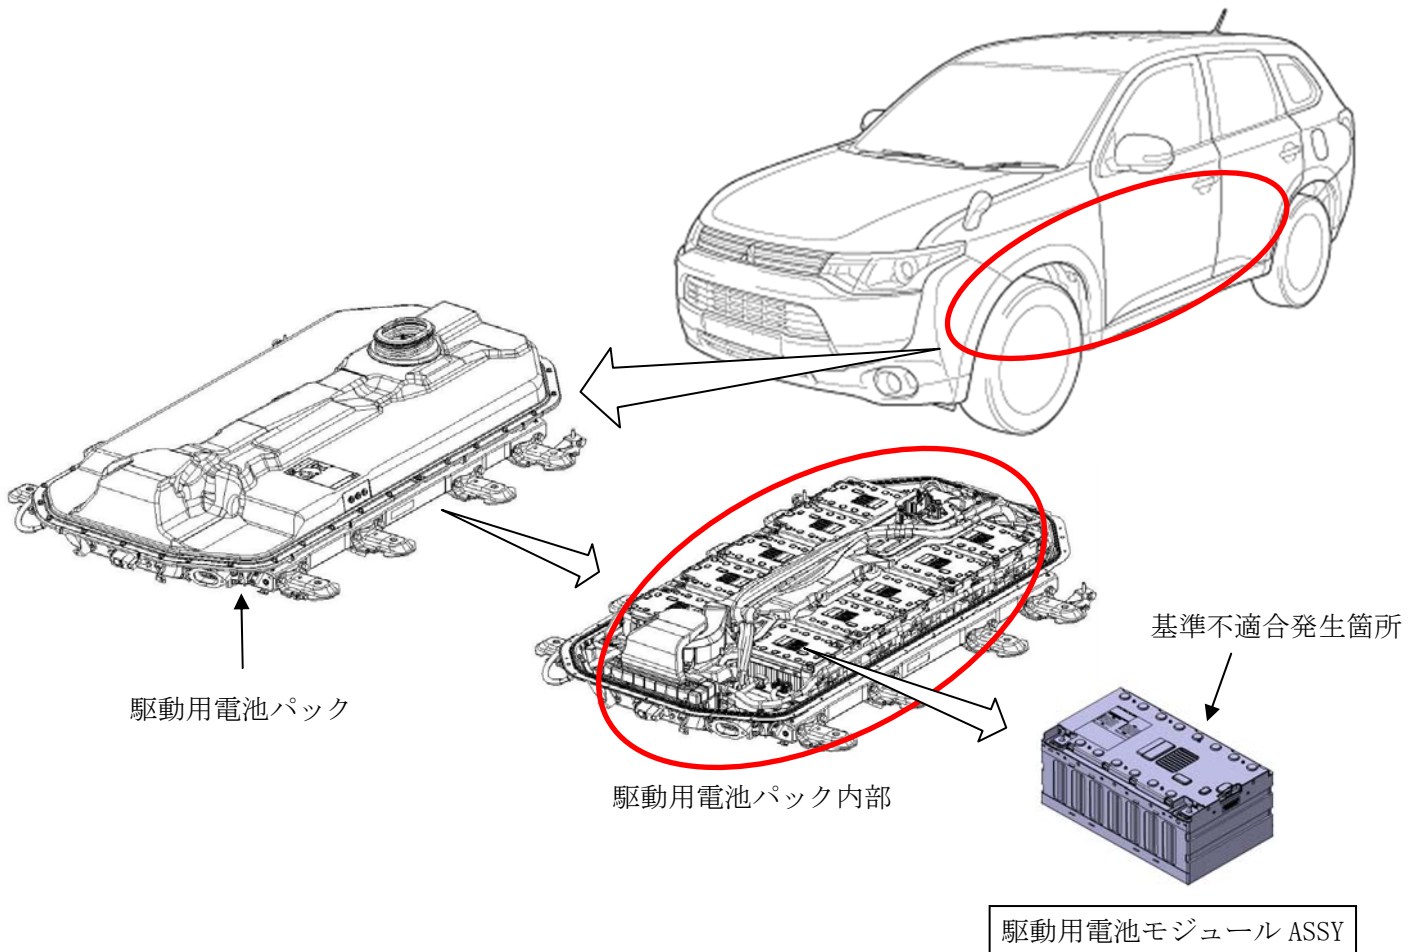
プラグインハイブリッド車の駆動用電池において、以下の事象が発生するおそれがある。

- ・スクリーニング工程（電池セル内の異物検出性向上のため実施している工程）において、作業者が誤って電池セルを落下させ、電池セル内部部品のエレメントが移動しエレメントのセパレータが損傷した状態で、移動したエレメントと集電体の隙間が減少した不良品を流出させたため、使用過程で充電中に電池セルの内部短絡が発生する可能性がある。そのため、電圧が低下、EV システム警告灯が点灯し走行不能となり、最悪の場合、電池セルおよび周辺部品の一部が溶損する。
- ・スクリーニング工程の不活性化工程において、衝撃値の設定が不適切であり、電池セル内部部品（エレメント）の一部から剥離した銅異物が発生し、同工程中に正極に運ばれることで、使用過程で軽微な内部短絡が発生する可能性がある。そのため、電圧が低下し、EV システム警告灯が点灯して満充電ができない状態やフェールセーフ状態（出力を 30%に制限し、最高速度を 50km/h に制限する走行状態）となる。

注：図中の  内は、交換する部品を示す。

全車両、駆動用電池モジュールASSYを良品に交換する。

なお、改善措置用部品の供給に時間を要することから、当面の暫定措置として、全ての使用者に不具合の内容を通知し、交換部品の準備が整うまでの間、外部充電及びチャージモードによる利用を控えるよう要請する。

識別：ブレーキペダルアームの右側面に白または黄色のペイントを塗布する。
