# 改善箇所説明図

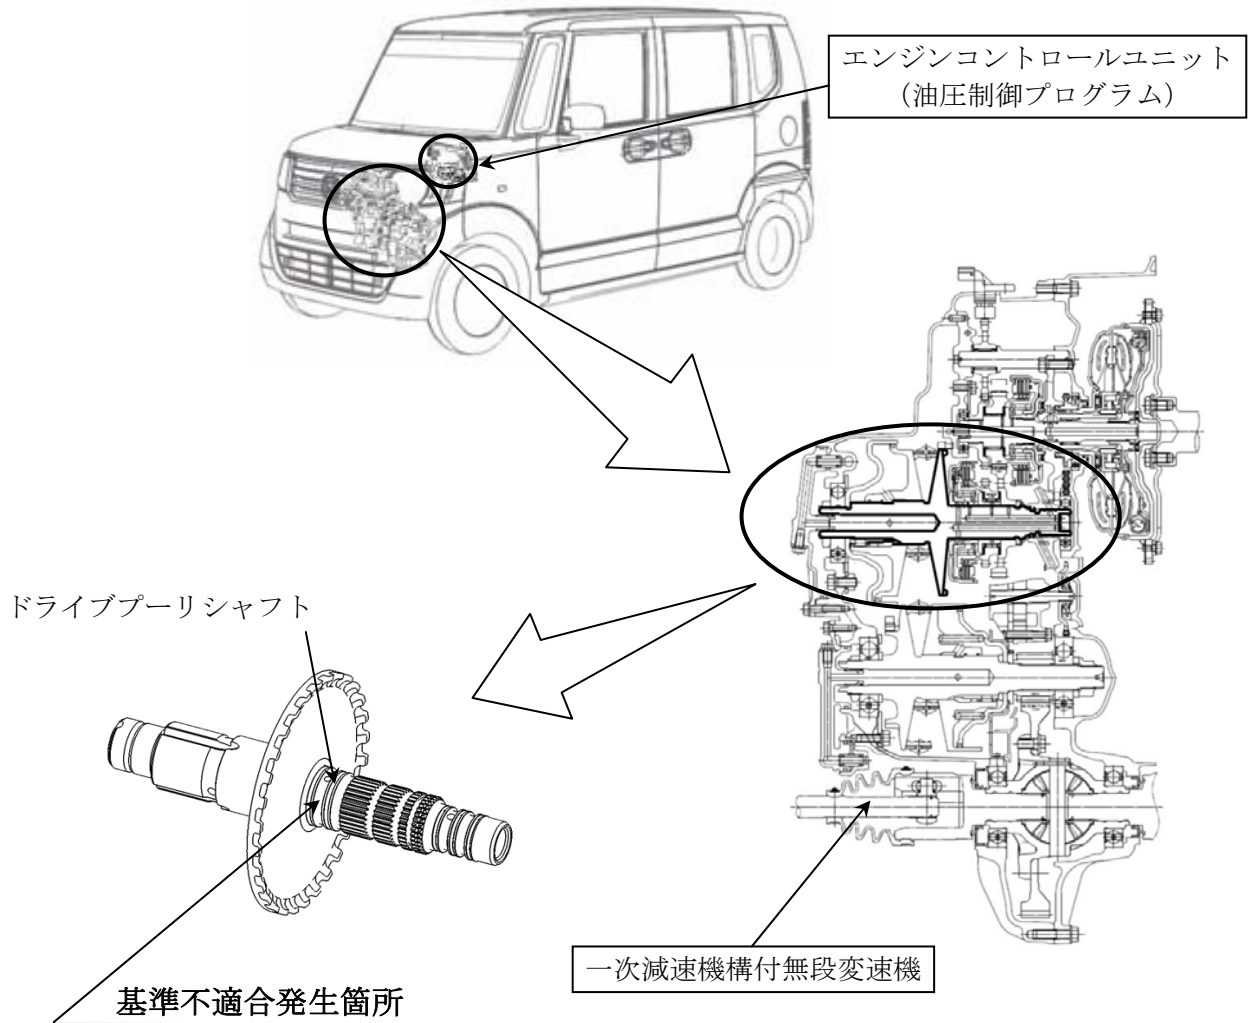
一次減速機構付無段変速機の油圧制御プログラムが不適切なため、変速レバーを前進又は後退位置へ操作後、すばやいアクセル操作を行うと、無段変速機のドライブプリーシャフトに高い負荷が加わることがある。そのため、その状態を繰り返すとシャフトが折損し走行不能となるおそれがある。

全車両、車載のサービス診断記録装置を確認し、ドライブプリーシャフトへの負荷状態が基準値以内の場合は、油圧制御プログラムを対策プログラムに書き換える。基準値以外の場合は、無段変速機を新品と交換するとともに、油圧制御プログラムを対策プログラムに書き換える。

識別：右フロントドアアヒンジの上側ボルト頭部に黄色ペイントを塗布する。
