改善箇所説明図

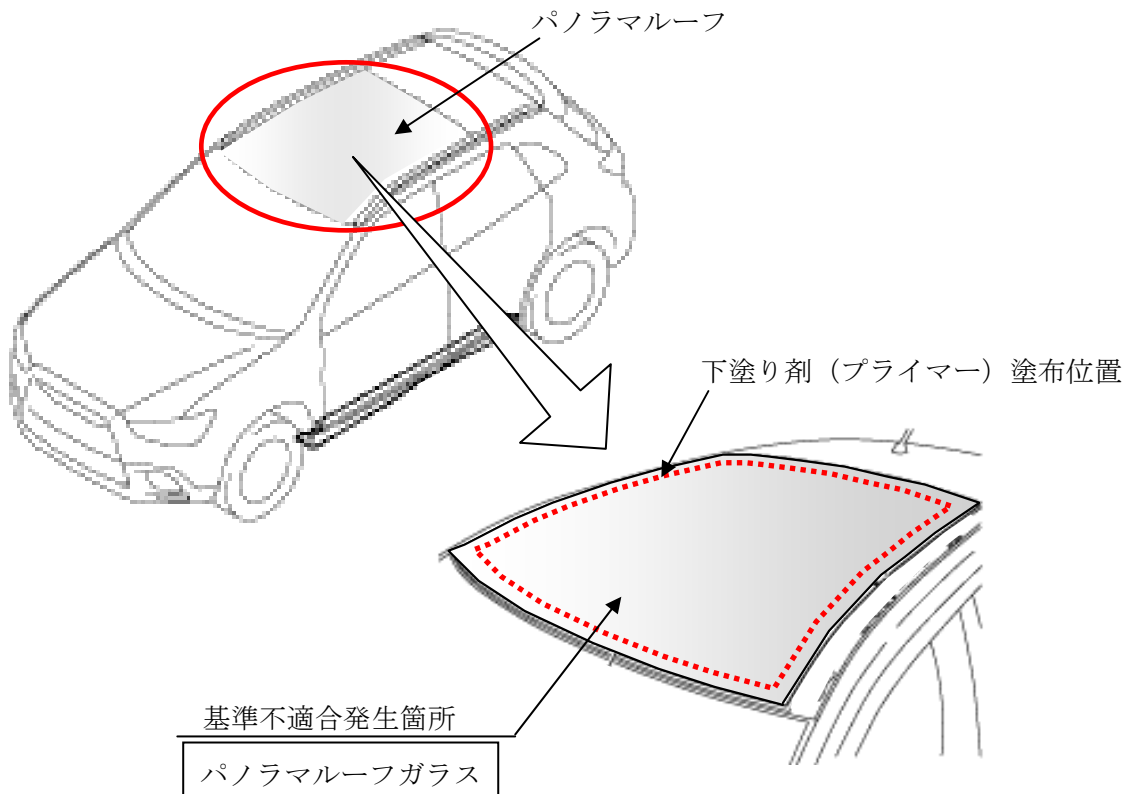
パノラマroof付き車両において、パノラマroofガラスへの接着強化用下塗り剤（プライマー）が未塗布のまま組み付けられ、ガラスと接着剤との接着力が低いものがある。そのため、そのままの状態で使用を続けるとガラスが接着剤から剥離し、最悪の場合、パノラマroofガラスが脱落するおそれがある。

注：図中の 内は点検及び再組付けする部品を示す。

全車両、パノラマroofガラスのプライマー塗布有無を点検し、塗布が確認できない場合は、パノラマroofガラスを取外し、プライマー塗布後、再組付けする。

識別：運転席ドアチェックのドア側取付けボルト(上側)頭部に、白または黄色のペイントを塗布する。
