事故概要と調査検討委員会の検討

笹子トンネルの基本諸元

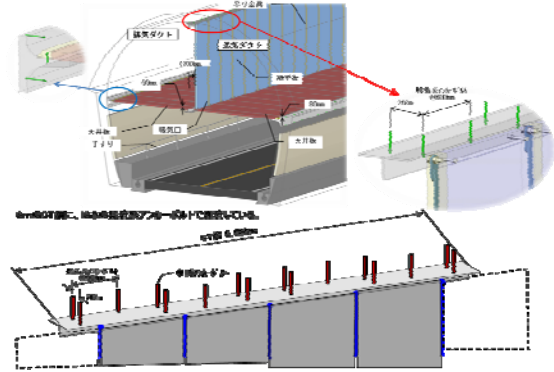
- 昭和51年トンネル本体完成、昭和52年天井板工事完成、同年供用開始。
- トンネル延長が3,000m以上(約4.4km)であることから、横流換気方式を採用。
- 隔壁板・天井板等からなる送排気ダクトを含めたトンネル断面は、送排気流量の大きさによって、寸法の異なるS, M, Lの3断面構造。長さ6mのCT鋼毎に、16本のトンネル天頂部接着系ボルトと受台で、隔壁板・天井板等を支える設計。
