改善箇所説明図 ②

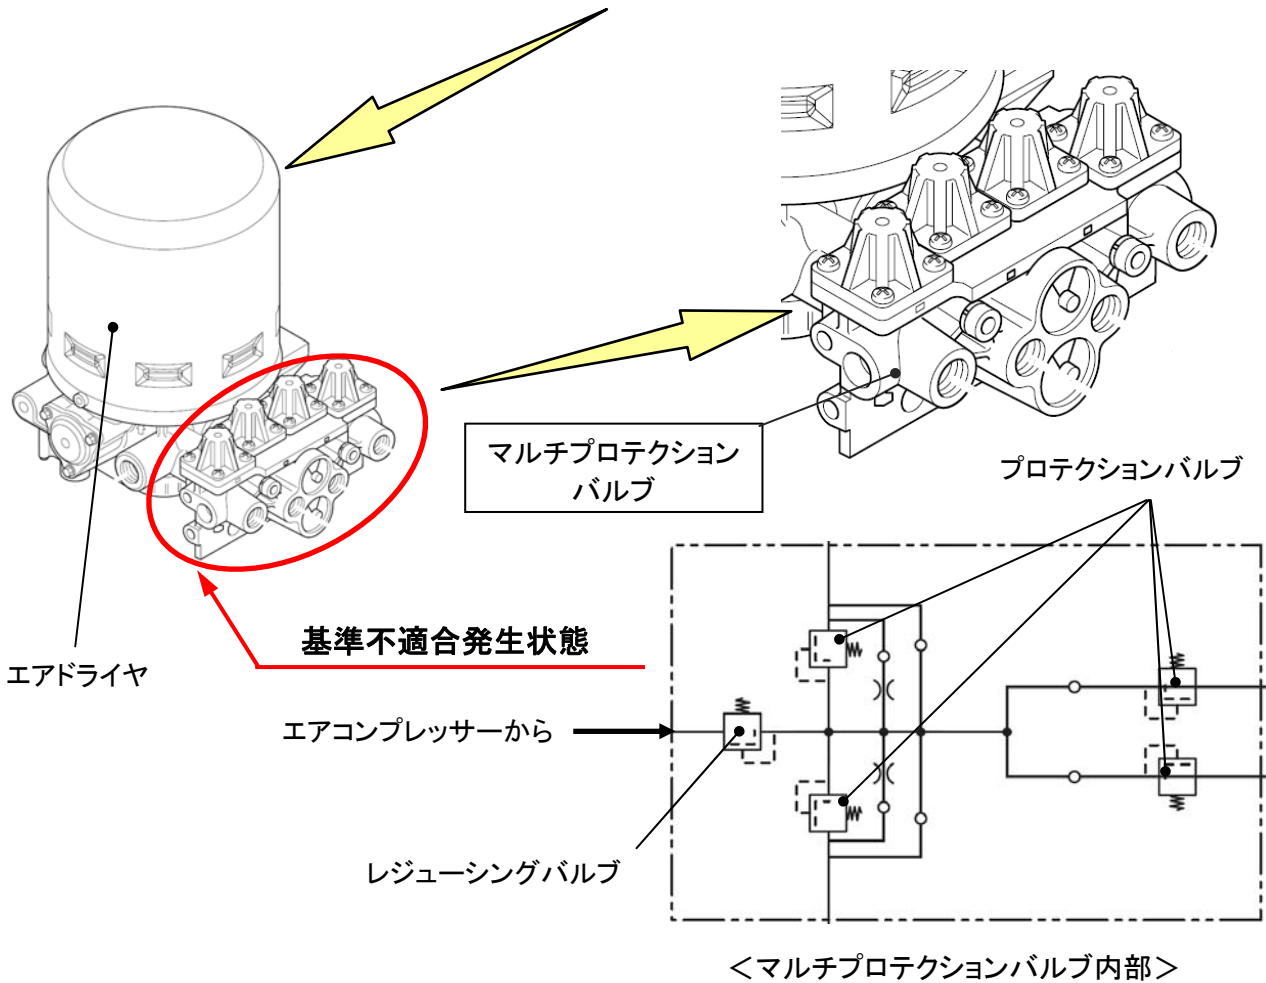
大型トラックのエアブレーキにおいて、マルチプロテクションバルブ（ブレーキのエアラインが失陥した際に失陥したエアライン以外の経路を遮断し他のエアラインのエア圧を確保するもの）内にあるレジャーシングバルブ（後2軸車に装着された4バックエアサスペンション用のエアタンクとブレーキのエアタンクの圧力を切り替えるための減圧弁）のゴム部材質が不適切なため、圧縮空気中に含まれる油分によってゴム部が劣化するものがある。そのため、エアラインの減圧不良が生じ高圧になることでASRバルブが誤作動し、ブレーキの引き摺りを起こすものがある。そのため、そのままの状態で使用を続けるとブレーキが過熱し、最悪の場合、火災に至るおそれがある。

注： は、交換する部品を示す。

全車両、マルチプロテクションバルブを対策品に交換する。また、ブレーキ周りを点検し、引き摺りの発生が確認された場合には、異常が認められた部品を良品に交換する。
