改善箇所説明図

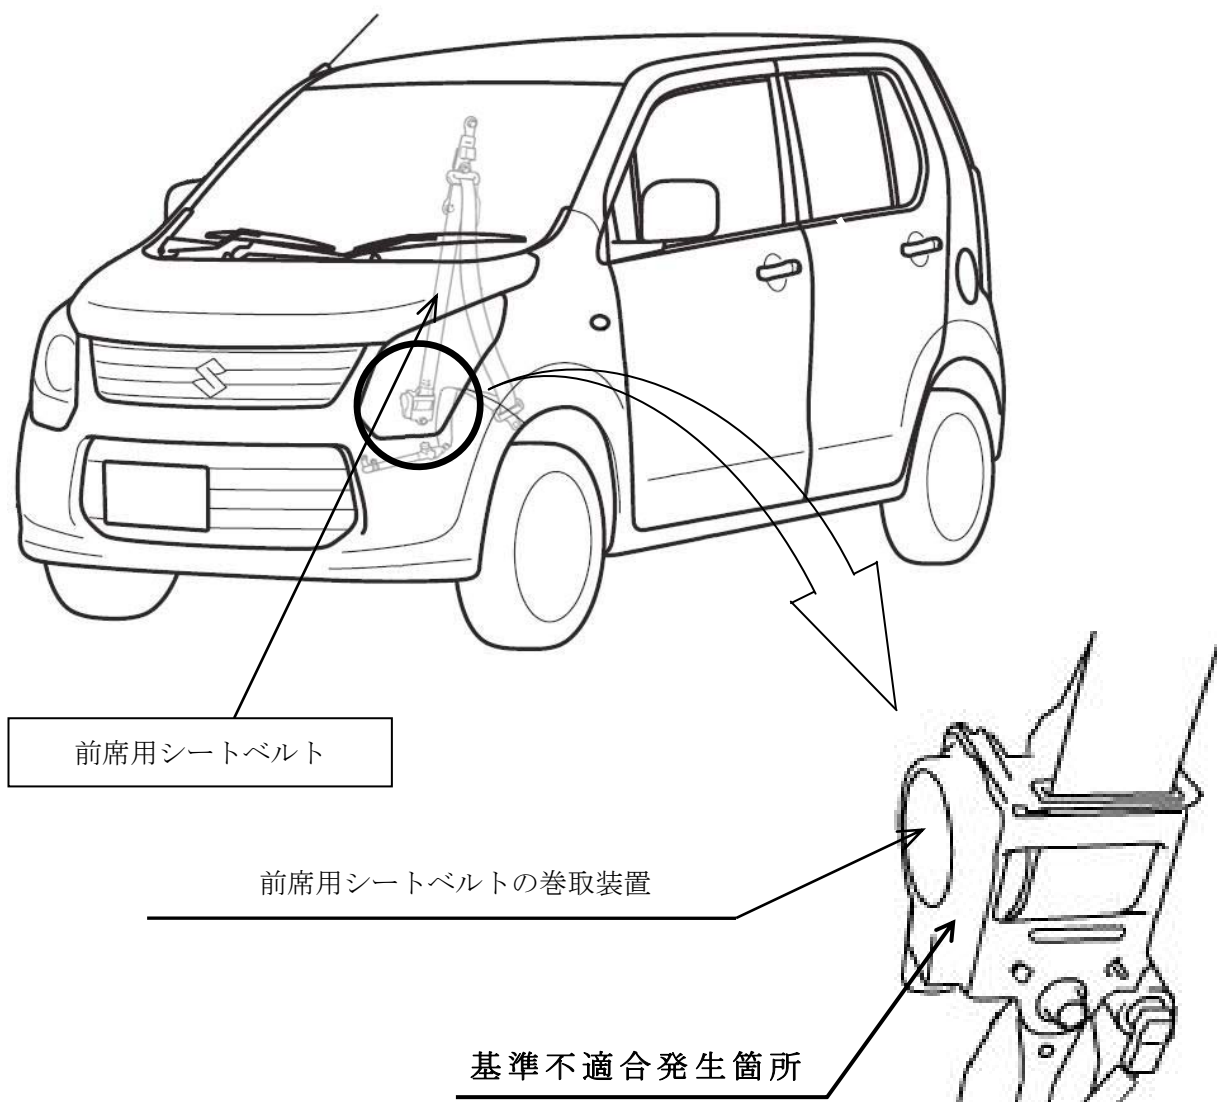
前席用シートベルトにおいて、巻取装置内部のロック機構部の製造方法が不適切なため、圧入部が緩み、シートベルト脱着時に異音や引っ掛かりが発生するおそれがある。そのまま使用を続けると、最悪の場合、圧入部品が外れ、衝突時にシートベルトのロックが作動しなくなる。

全車両、当該シートベルトを点検し、圧入部が緩んでいないものは、当該巻取装置の内部に緩み対策部品を取り付ける。圧入部が緩んでいるものは、当該シートベルトを良品に交換する。
