## 改善箇所説明図

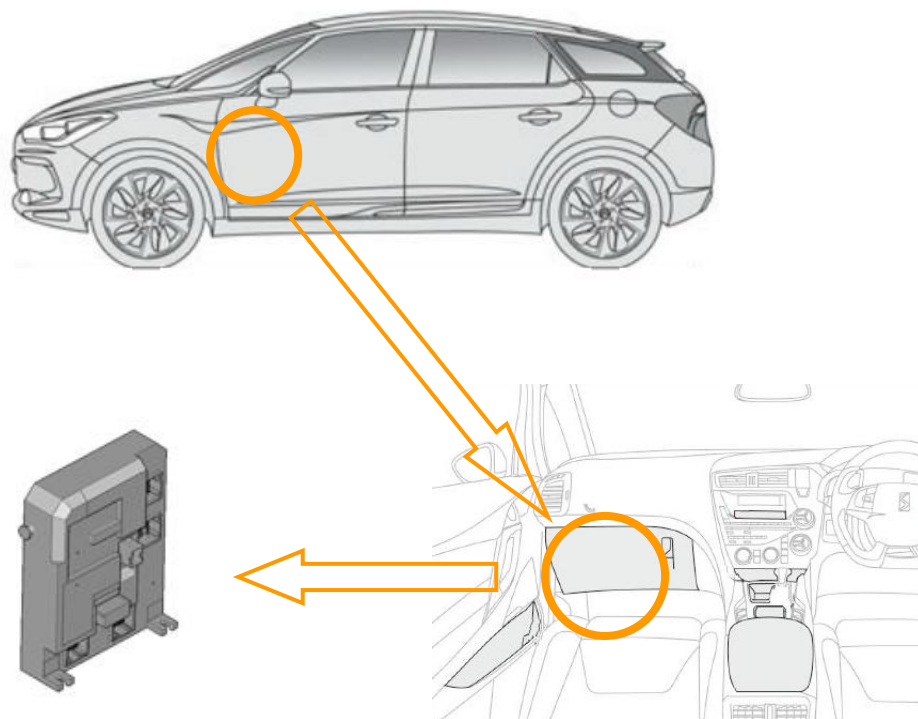
ボディー電装品制御ユニット

注：  はソフトウェアの書き換えを行う部品を示す

ボディー電装品制御ユニットのソフトウェアが不適切なため、エンジンを始動させようとした際に、ステアリングロック解除の信号を受けてもエンジン始動に必要な信号を当該ユニットが発せず、エンジンが始動しないことがある。

全車両、ボディー電装品制御ユニットのソフトウェアを書き換える。
