## 改善箇所説明図

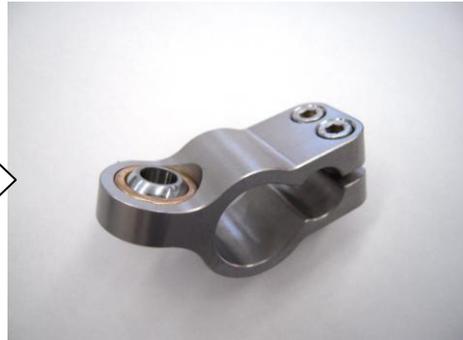
車体取り付け用ブラケット

BMW S1000RR 専用後付部品のステアリングダンパーの車体取り付け用ブラケットの材質が不適切なため、使用過程において破断してハンドル操作性が悪化するおそれがある。

全車両、当該ブラケットを対策品に交換する。
