改善箇所説明図

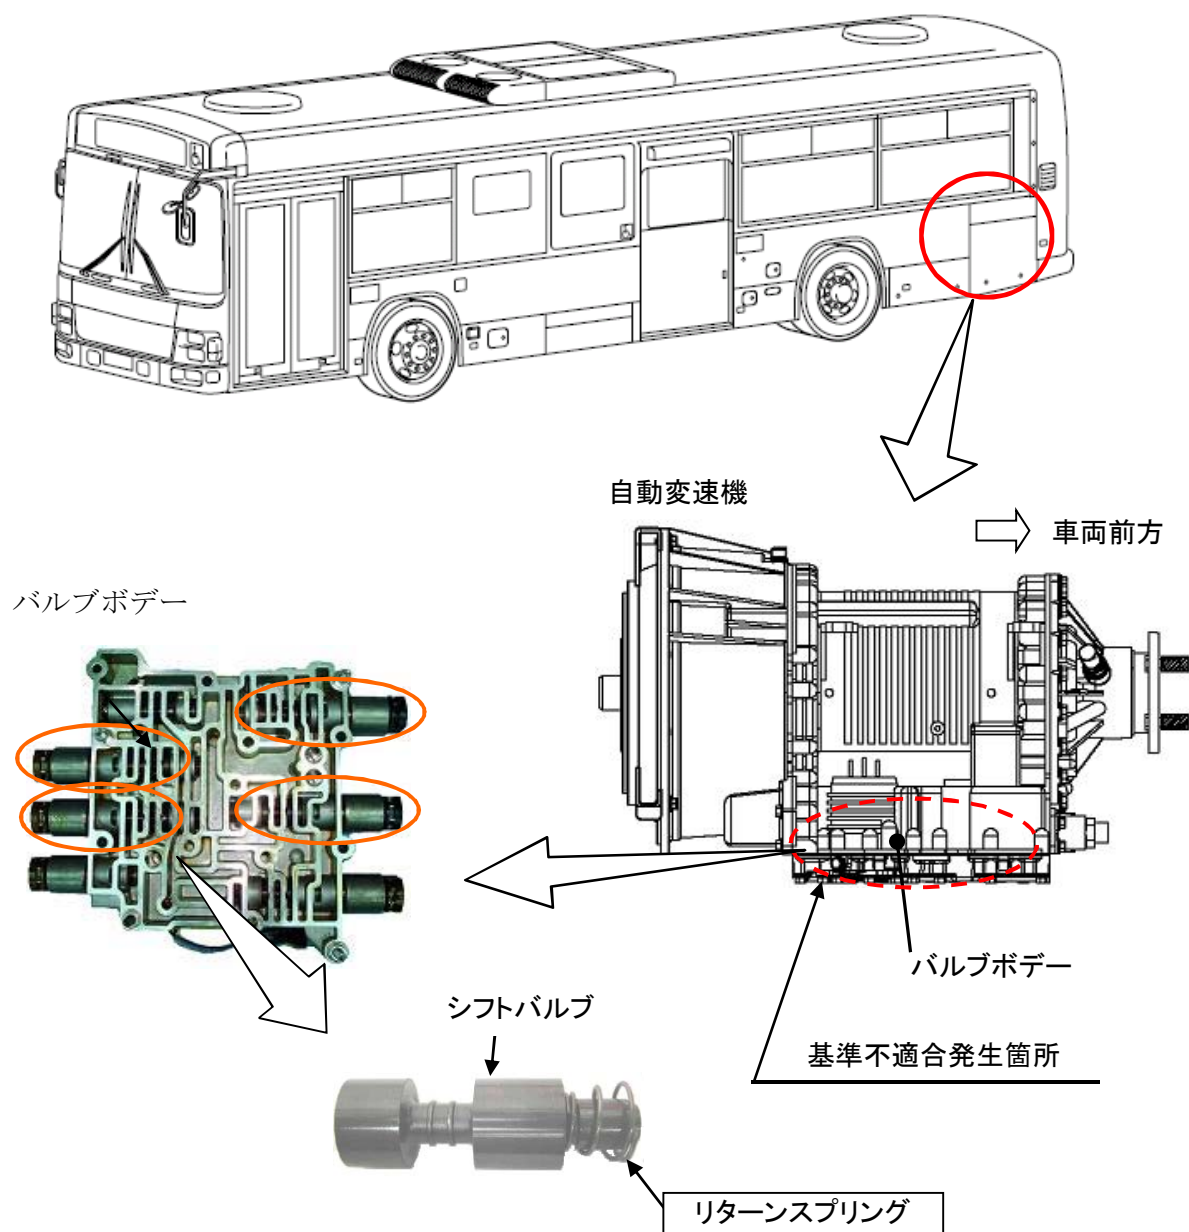
路線バスの自動変速機において、変速ギヤ位置を制御しているバルブボデーのシフトバルブのリターンスプリングの強度が不足しており、そのままの状態で使用を続けると、当該スプリングが折損するものがある。このため、ギヤ段の変更に支障を生じ、最悪の場合、ギヤ段がニュートラルに固定されて発進できなくなるおそれがある。

改善の内容： 全車両、当該リターンスプリングを対策品に交換する。

識別： 自動変速機左側面のシリアルナンバープレート右上部に白色ペイントを塗布する。
