改善箇所説明図②

改善措置の内容

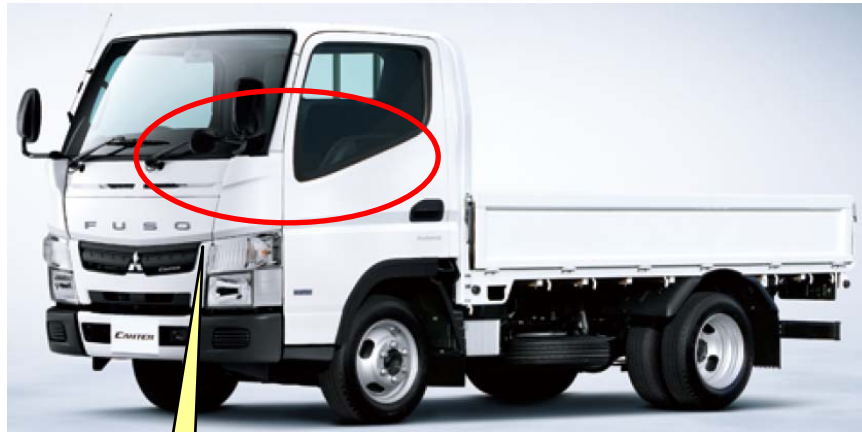
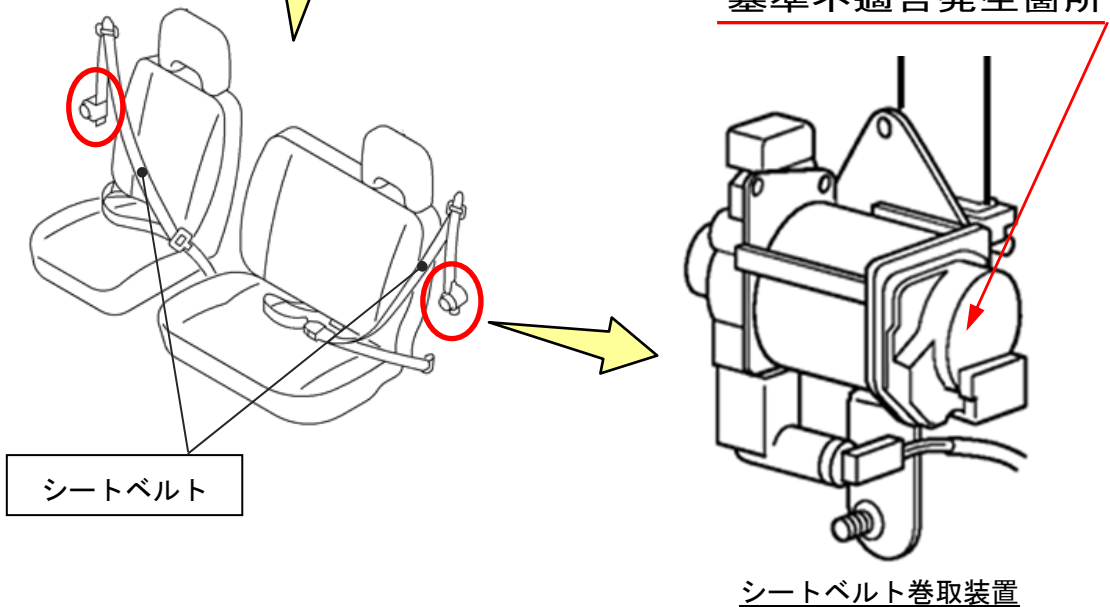
小型トラックと大型バスの運転席または助手席用シートベルトにおいて、巻取装置内部のロック機構部の製造方法が不適切なため、圧入部が緩み、シートベルト脱着時に異音や引っ掛かりが発生するおそれがある。そのまま使用を続けると、最悪の場合、圧入部品が外れ、衝突時にシートベルトのロックが作動しなくなる。

全車両、当該シートベルトを点検し、圧入部が緩んでいないものは、当該巻取装置の内部に緩み対策部品を取り付ける。圧入部が緩んでいるものは、当該シートベルトを良品に交換する。
