改善箇所説明図

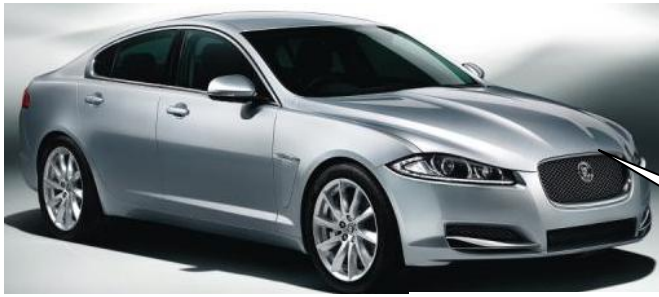
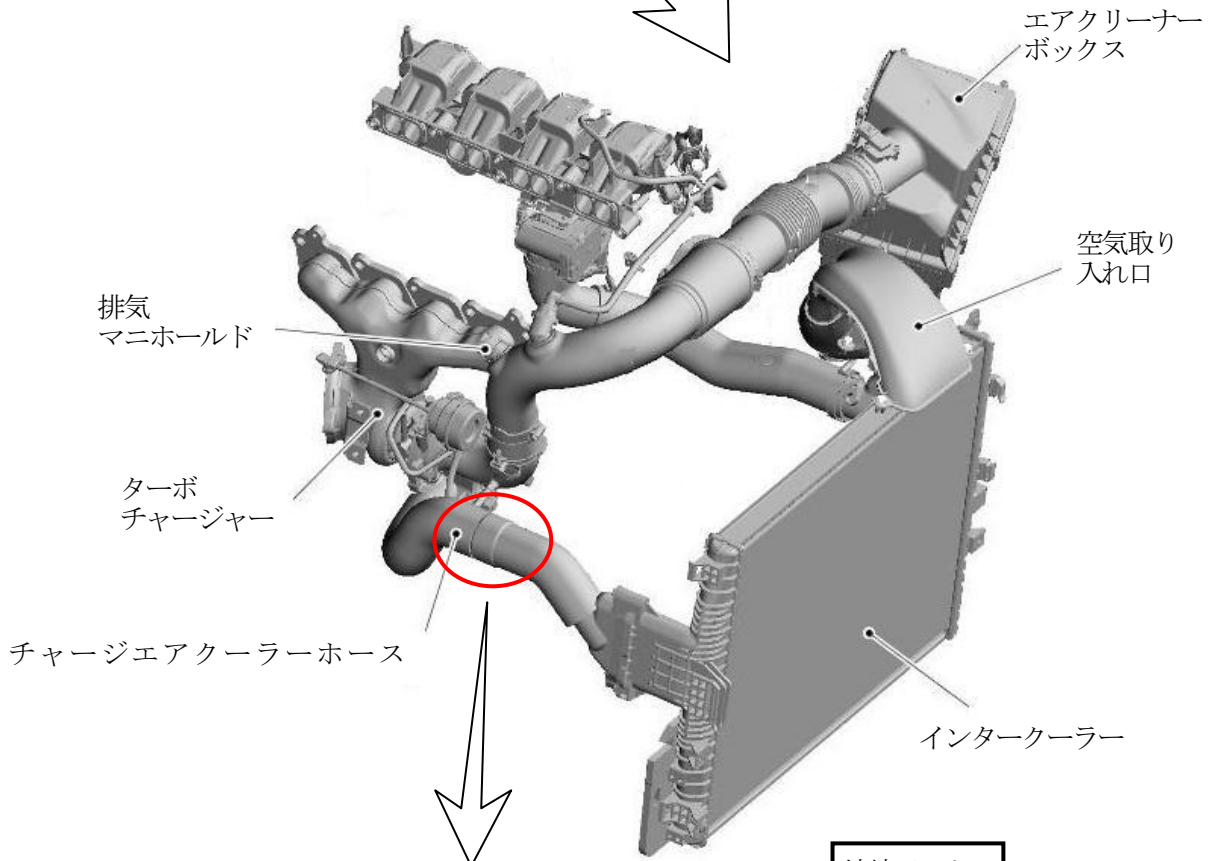
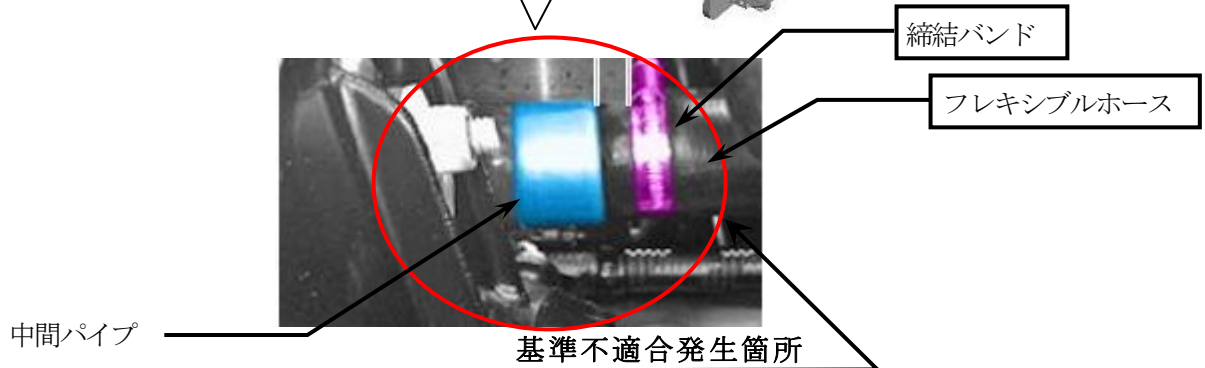
ターボチャージャーとインタークーラー間を接続するチャージエアクーラー（CAC）ホースにおいて、中間パイプへのフレキシブルホースの差し込みが浅いもの及び当該ホースの縮結バンドの位置が不適切なものがあるため、加速時等の過給圧増加で当該ホースが膨らんだ際、当該ホースが中間パイプから抜けて、空気が供給されなくなることでエンジンが停止し、始動できなくなるおそれがある。

全車両、フレキシブルホースの差し込み及び縮結バンド位置を点検し、不適切なものは正しい位置に修正する。

識別：チャージエアクーラーホースの縮結バンドに黄ペイントを塗布する。
