## 【改善箇所説明図】

### 不具合発生箇所：

車両最後部に搭載するエンジン内部。クランクシャフトに装着されるタイミング・ホイールの取り付けボルト。

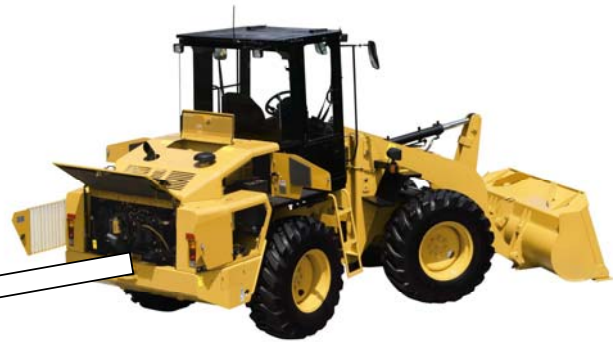
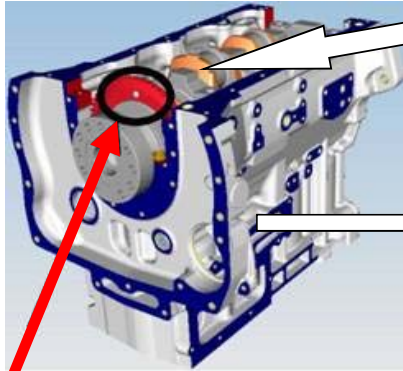
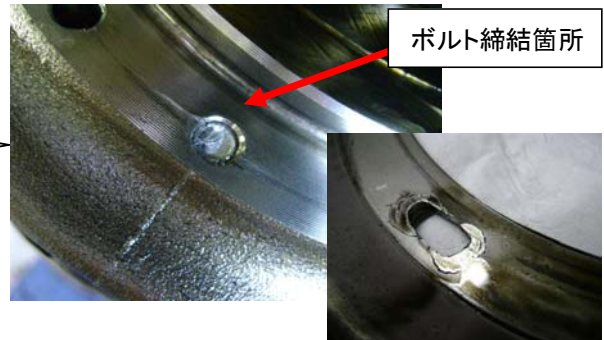
タイミングホイールボルト  
※上下逆

タイミングホイールのボルト(3箇所)が緩むおそれがある。

エンジンの回転数を検出するクランクシャフト・タイミングホイールにおいて、エンジン製造時にタイミングホイール取付ボルトの締め付けトルクの管理が不十分であったため、当該ボルトが緩みタイミングホイールの固定状態が不安定になり、正確なエンジン回転数を検出できなくなる。そのため、そのままの状態で使用を続けると、コンピューターの故障診断により出力制限がかかり走行性能が低下し、最悪の場合、エンジンが停止する又はエンジンの始動が困難な状態となるおそれがある。

全車両、タイミングホイール取付ボルトの締め付けトルクを点検する。  
点検した結果、ボルトに緩みが発生している車両は、タイミングホイールを交換し正規のトルクで取付ボルトを締め付ける。  
・ボルトのトルク・・・15Nm
