# 改善箇所説明図

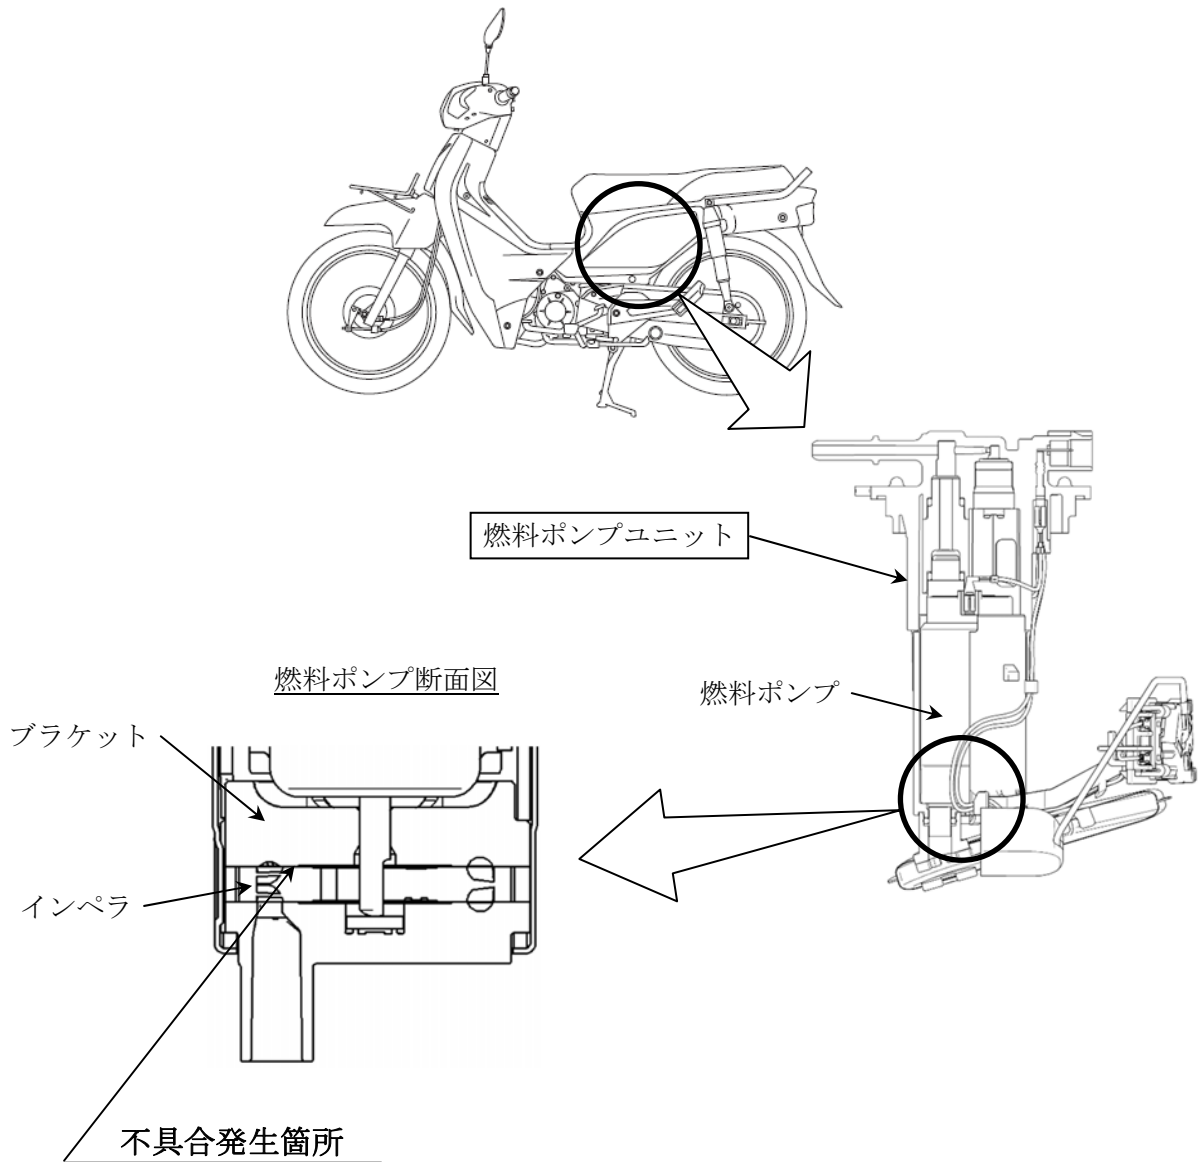
燃料ポンプ内の樹脂製ブラケットが、燃料ポンプ製造時に使用した試験油に長期間浸漬されると、その後ガソリンを給油した際に、ガラス繊維の配向の影響により不均一な膨潤となり、インペラと干渉することがある。そのため、停車中に膨潤が進んで干渉部の抵抗が大きくなると始動できなくなるおそれがある。又は、使用に伴い干渉部分から摩耗粉が生じ、走行中に摩耗粉がブラケットとインペラ間に噛み込むと燃料ポンプが停止してエンストし、再始動できなくなるおそれがある。

全車両、燃料ポンプユニットを対策品に交換する。

注：  は交換部品を示す。
