# 改善箇所説明図

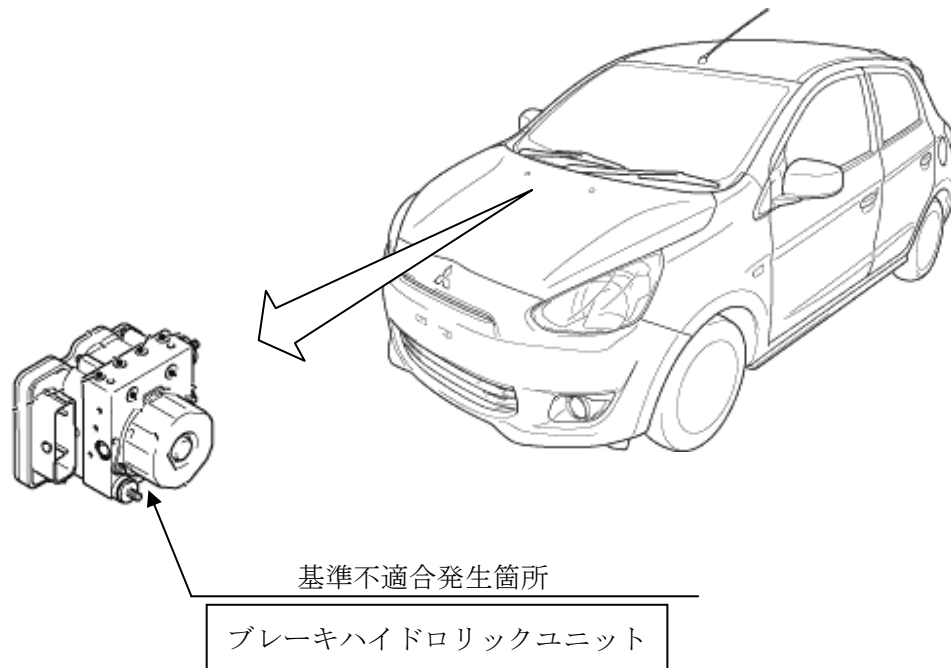
ブレーキ液充填の手直し作業において、ブレーキラインのエア抜き作業が不適切なため、ブレーキ hidroリックユニット内にエアが残留しているものがある。そのため、ブレーキペダルストロークが増大し、最悪の場合、ブレーキの効きが低下するおそれがある。また、ASC（横滑り防止システム）付き車は、横滑り防止機能が損なわれるおそれがある。

注：図中の  内は、交換する部品を示す。

全車両、ブレーキ hidroリックユニットを補給部品と交換する。

識別：ブレーキ hidroリックユニット上面に白または黄色ペイントを塗布する。
