改善箇所説明図

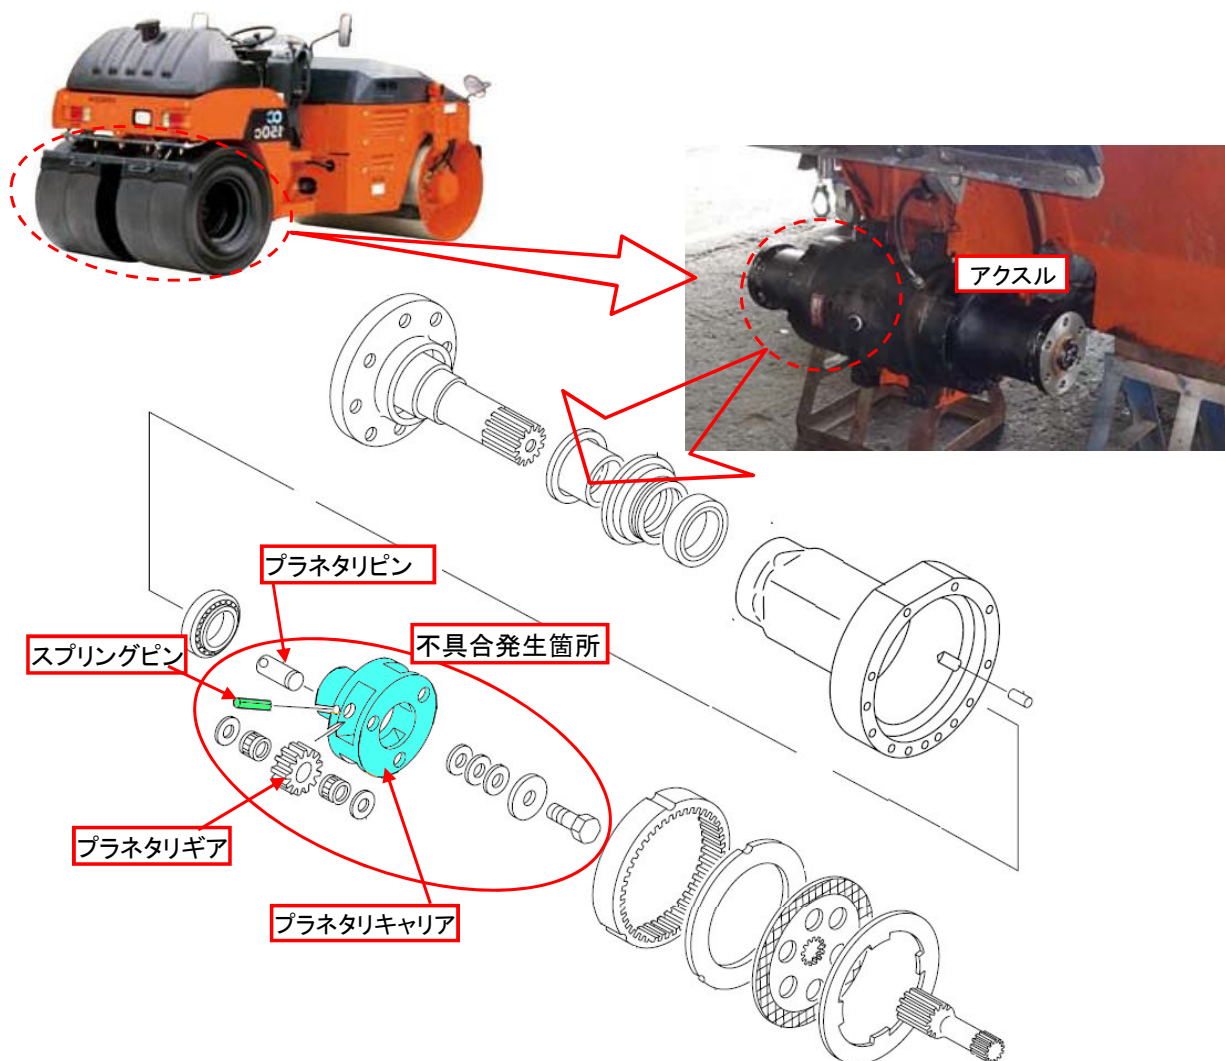
ロード・ローラの減速機のプラネタリキャリアにおいて、プラネタリギアを固定するプラネタリピンの抜け止めを担うスプリングピンの固定用穴が加工不良のため、走行中にスプリングピンが抜け出すおそれがある。そのままの状態で使用を続けると、プラネタリピンがプラネタリキャリアから抜け出し、プラネタリギアの位置がずれ、他の歯車との噛み合わせが悪化して損傷し、最悪の場合、車輪がロックして走行不能になるおそれがある。

注: ○ は不具合発生箇所と、交換を行う部品を示す。

全車両、プラネタリキャリア一式を正規品に交換する。

識別: アクスルに白色ペイントを塗布する。
