改善箇所説明図

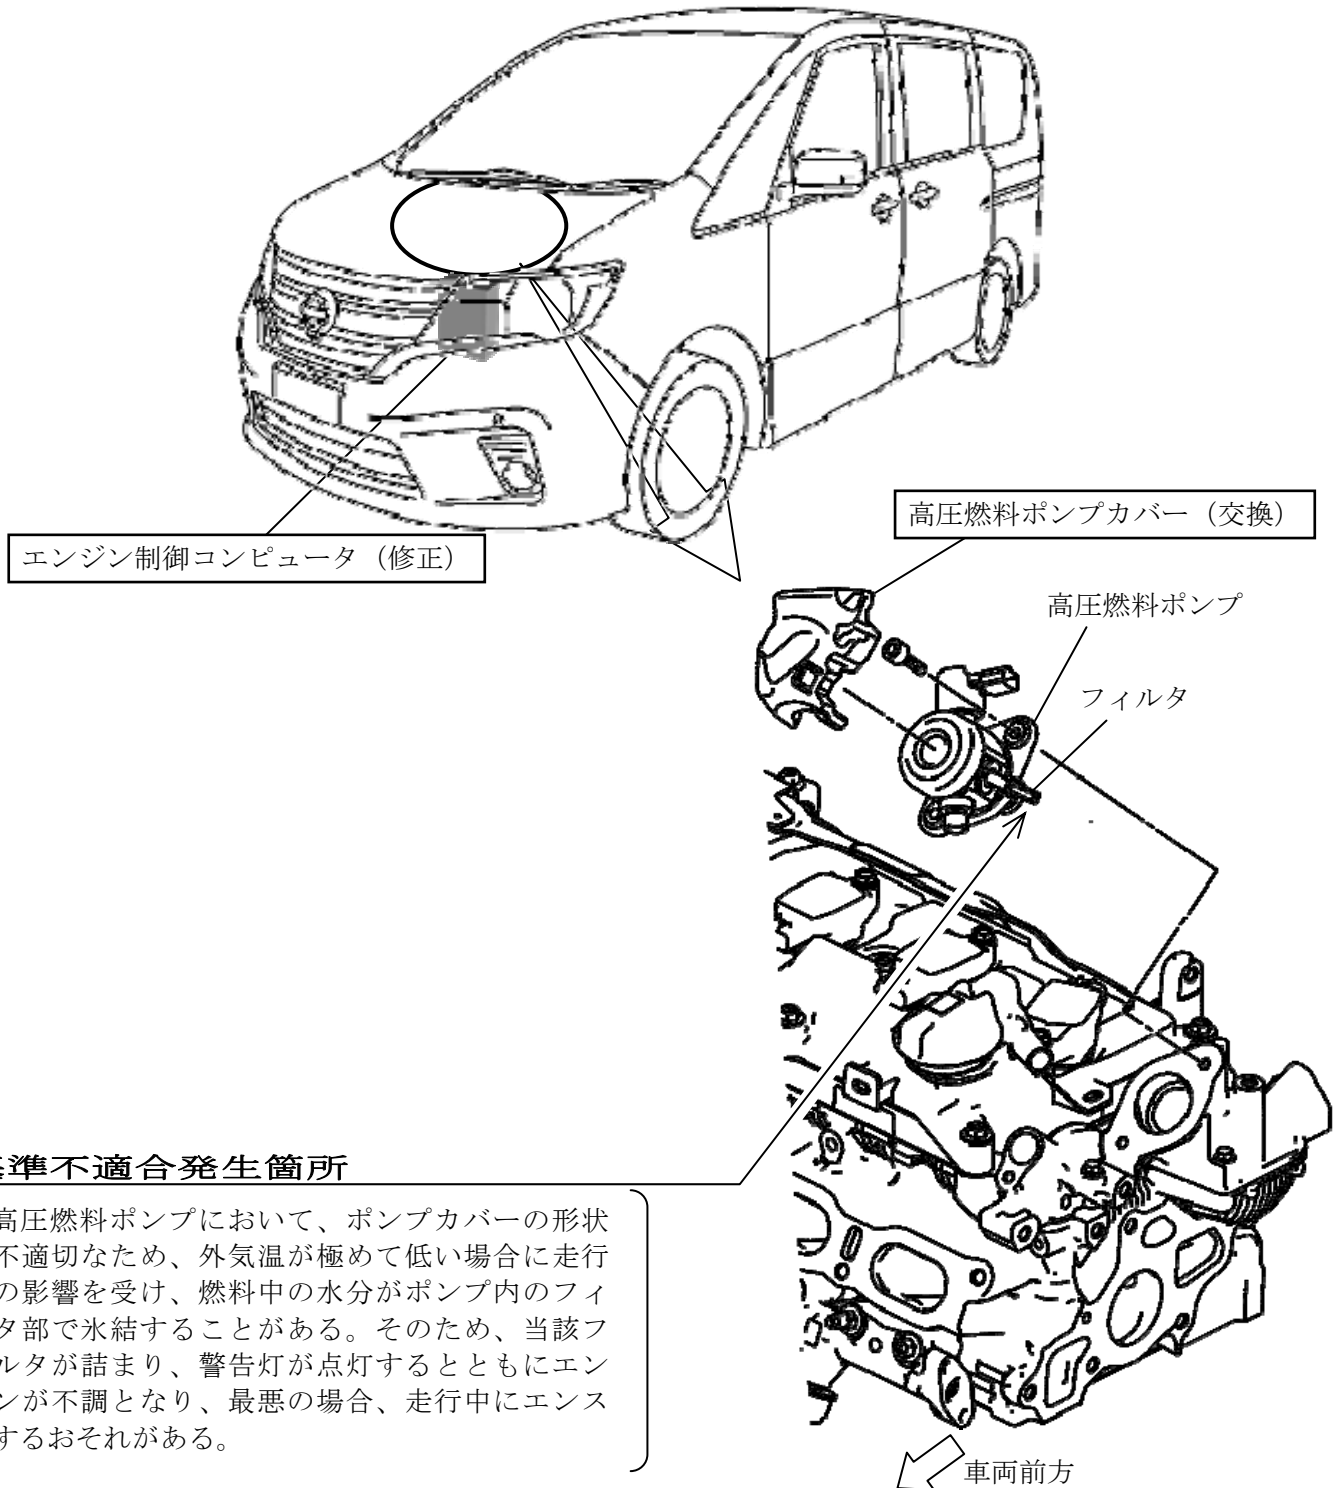
基準不適合発生箇所

高圧燃料ポンプにおいて、ポンプカバーの形状が不適切なため、外気温が極めて低い場合に走行風の影響を受け、燃料中の水分がポンプ内のフィルタ部で氷結することがある。そのため、当該フィルタが詰まり、警告灯が点灯するとともにエンジンが不調となり、最悪の場合、走行中にエンストするおそれがある。

全車両、当該ポンプカバーを対策品と交換するとともに、エンジン制御コンピュータのプログラムを修正する。

識別：銀色のシールをモデルナンバープレートの右横に貼り付ける。
