改善箇所説明図

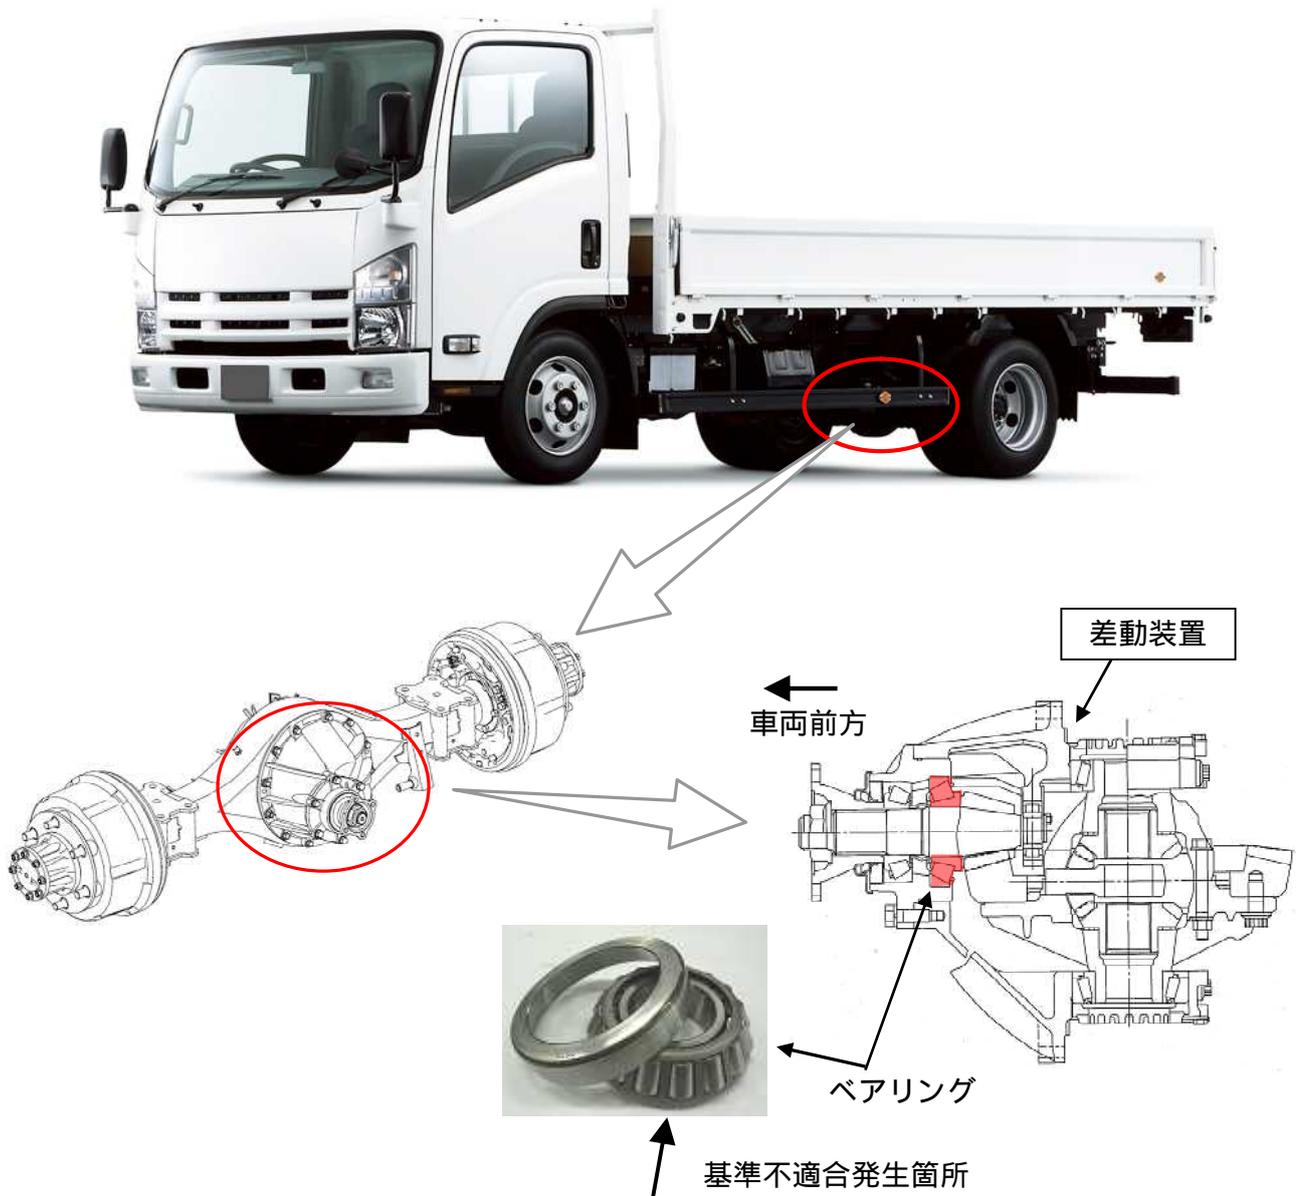
差動装置において、ドライブピニオンのベアリングの内輪軌道面に加工不良のものがあ
る。そのため、そのまま使用を続けると、ベアリングが損傷して油漏れが発生するお
それがある。

改善の内容： 全車両、良品のベアリングを組み込んだ差動装置に交換する。

識別： 差動装置側面に白色ペイントを塗布する。
注： は交換する部品を示す。
