改善箇所説明図

K1600GTL

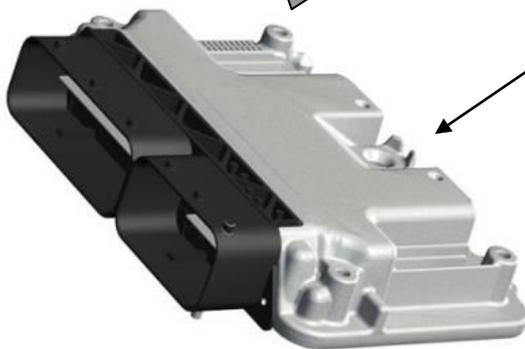
エンジン制御ユニット

基準不適合発生箇所

エンジン制御ユニットのプログラムが不適切なため、誤ったスロットル開度の指示を出すことがあり、走行時にエンジン警告灯が点灯するとともに非常時作動プログラムに移行して、アクセル操作に対する反応が遅れ、エンジン出力が低下するおそれがある。最悪の場合、エンジンが停止して再始動ができなくなる。

識別マーク(白点)

診断カプラー上には白ペイントマークを付ける(図示とおりに)

改善の内容

全車両、エンジン制御ユニットのプログラムを書き換える。
