改善箇所説明図

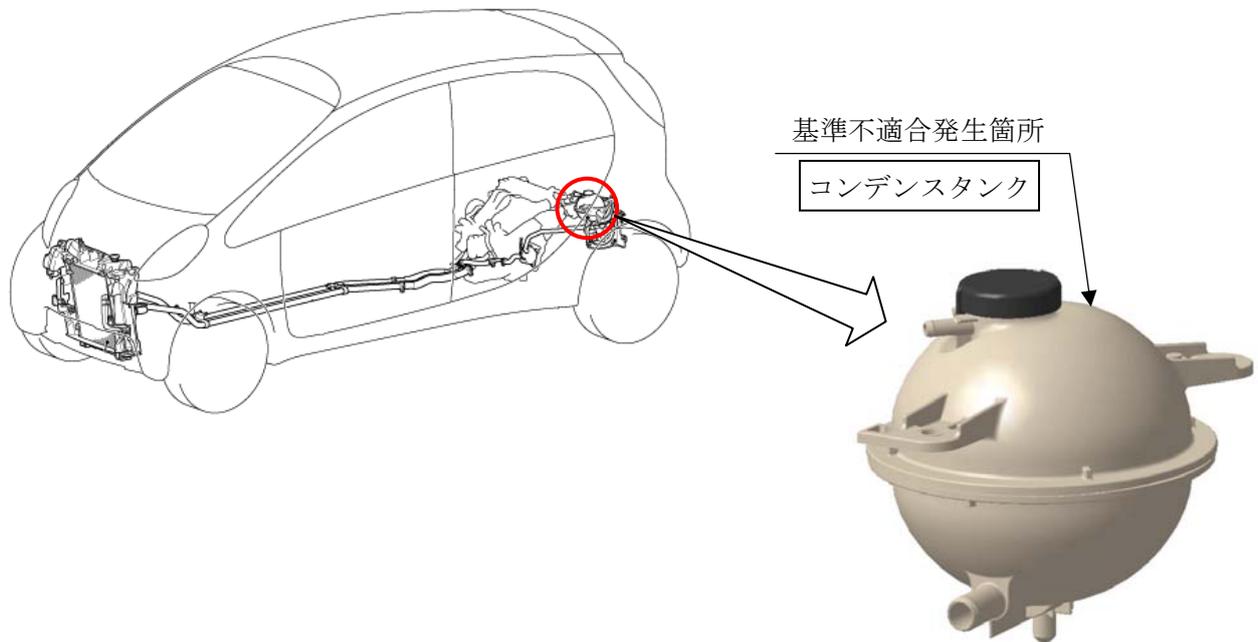
エンジン冷却系のコンデNSTANK（冷却水内の気泡を分離するための装置）において、エンジンを高回転で運転すると、気水分離機能が適切に働かず、冷却水が溢れ出ることがある。繰り返し冷却水が溢れ出し、冷却水が不足したまま使用すると、オーバーヒートが発生し、最悪の場合、エンストして再始動できなくなるおそれがある。

注：図中の 内は、交換する部品を示す。

全車両、コンデNSTANKを対策品に交換する。

識別：助手席ドアチェック取付けボルト(下側)の頭部に、白または黄色のペイントを塗布する。
