防潮堤等の地震・津波による被災事例と  
耐津波設計を行う上での留意点

## I - 1 本資料の位置づけ

## I - 2 防潮堤等の地震・津波による被害

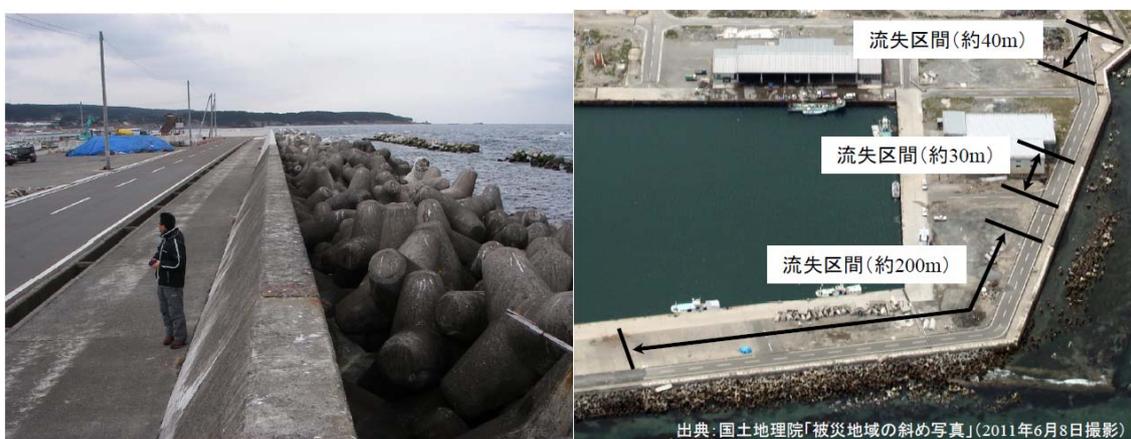
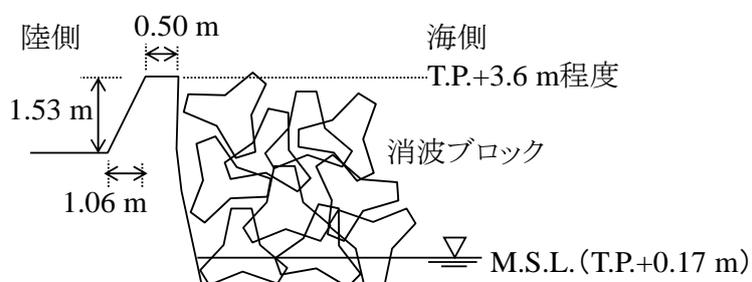
北港地区では、護岸のパラペットが広い範囲で流出しており、国土地理院の空撮写真（被災地域の斜め写真、<http://saigai.gsi.go.jp/20110311eqObliquePhoto/index.html>）をもとに推定したところ、推定区間約 430 m に対して約 270 m（約 6 割）が流出していた。

図-I-2.3(a) 八木港北港地区における護岸パラペット（左：写真、下：断面図）とパラペットの被災区間（右）

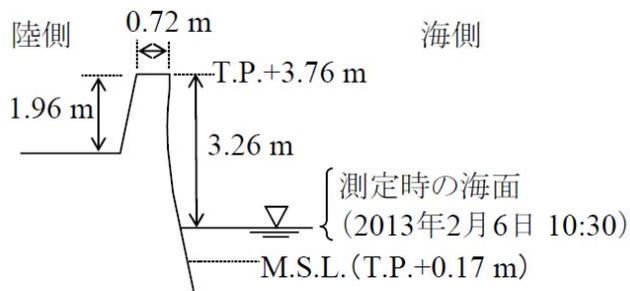
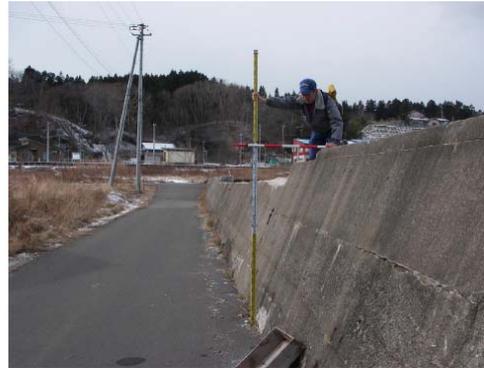
南港地区では、既存資料（「岩手県海岸保全施設等天端一覧表」（岩手県農林水産部農村建設課他，平成 14 年 1 月））で示されている天端高さ T.P. +3.78 m の護岸において水準測量した結果、地震後の天端高さは T.P. +3.76 m であった。これより、南港地区における地震による護岸の沈下量は小さかったものと考えられる。

図-I-2.3(b) 八木港南港地区における護岸の断面図と写真

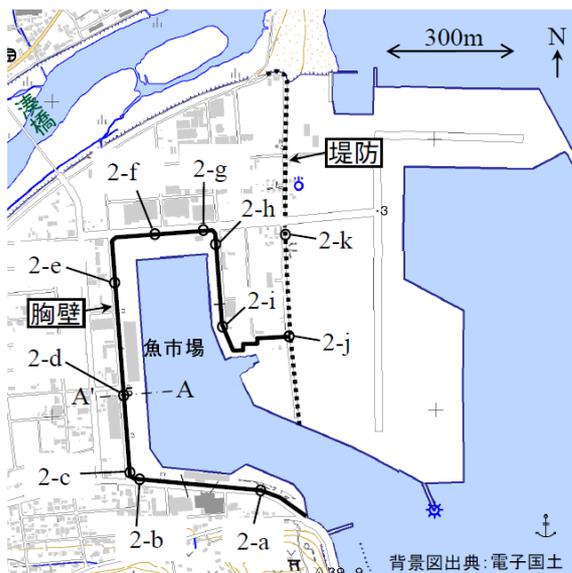
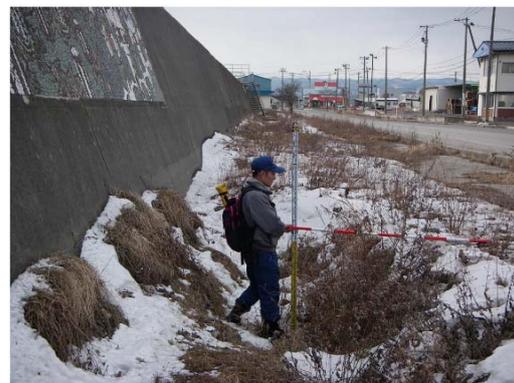
諏訪下地区の胸壁堤体は、水域を囲むように設けられているが(図-I-2.4(a)左)、一部で漂流物による小規模な欠損があったのを例外として、被害は発生していない。それに対し、胸壁陸側の水叩き部分は、地点 2-b から地点 2-g までの範囲で洗掘が発生し、地点 2-f 周辺から地点 2-g の範囲においては、特に大きな洗掘が見られた。最大の洗掘深は、地点 2-g における約 1.1 m であった(図-I-2.4(a)右)。

図-I-2.4(a) 久慈港諏訪下地区における胸壁の平面配置と写真

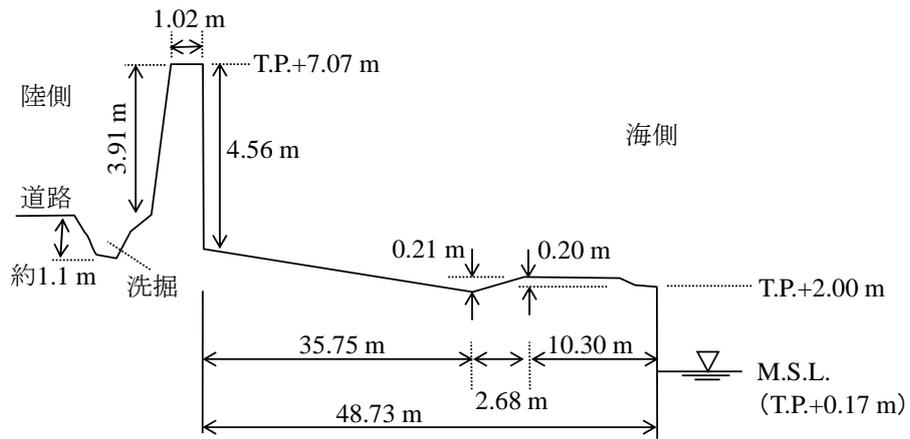
図-I-2.4(a2) 久慈港諏訪下地区（地点2-g付近）における胸壁の断面図

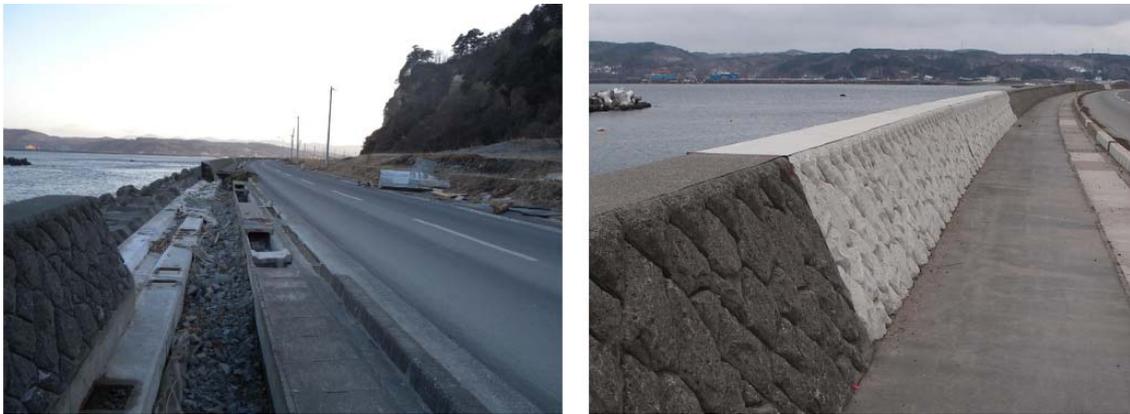
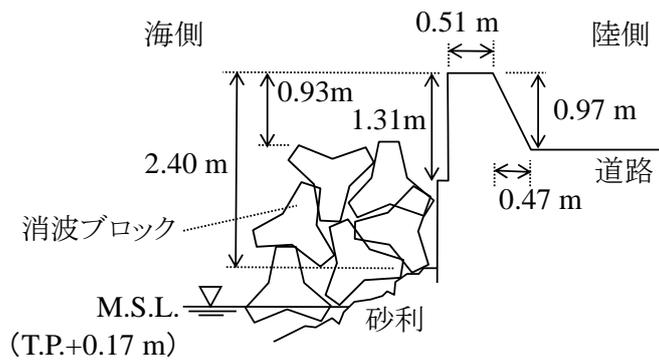
半崎地区においては、一部の護岸のパラペットが延長約 29 m にわたって流出していた(図-I-2.4(b))。パラペット部は、元の位置から陸側に移動していたため、津波の押し波で流出したものと推定される。

図-I-2.4(b) 久慈港半崎地区における護岸のパラペットの被災状況（左）と復旧後（右）の写真、下は護岸の断面図

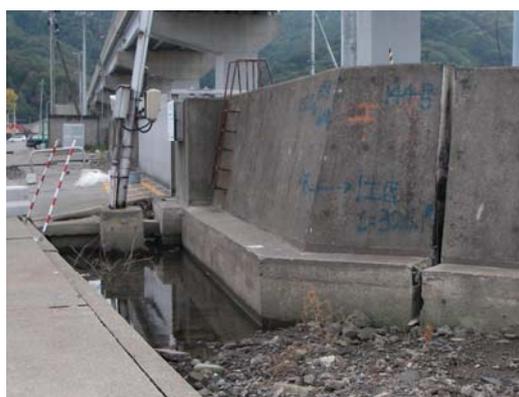
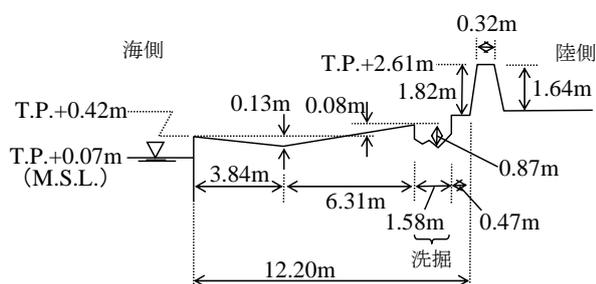
釜石港須賀地区では、引き波により隅角部に位置している堤体が海側に滑動し、隣接した堤体との間でずれが発生していた。また、胸壁の海側地盤が洗掘されていた（図-I-2.5(a)）。

図-I-2.5(a) 釜石港須賀地区隅角部における被災状況（左）と被災断面図（右）

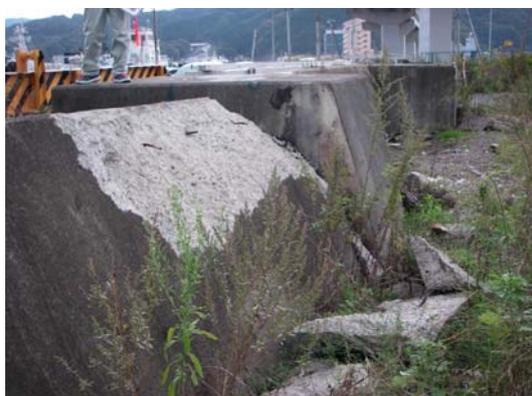
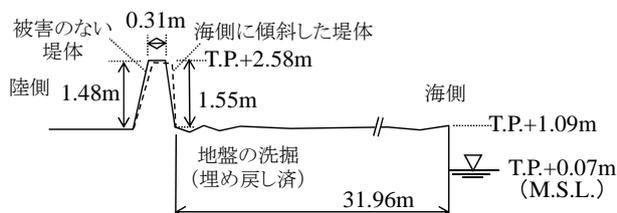
また、引き波により海側地盤が洗掘されるとともに堤体が海側に傾斜するように変位した胸壁もあった。それに伴い隣接する堤体と接触して、堤体同士の接触による堤体の角部の欠損が生じていた（図-I-2.5(b)）。

図-I-2.5(b) 釜石港須賀地区における角部の欠損状況（左）と被災断面図（右）

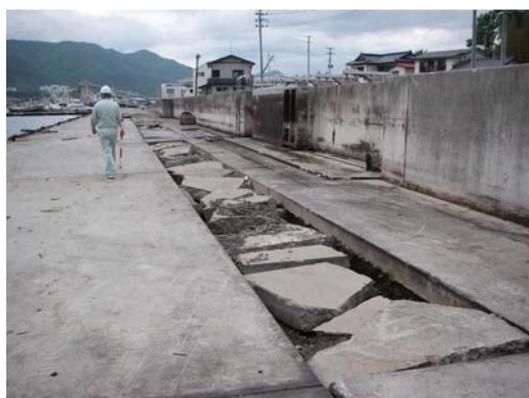
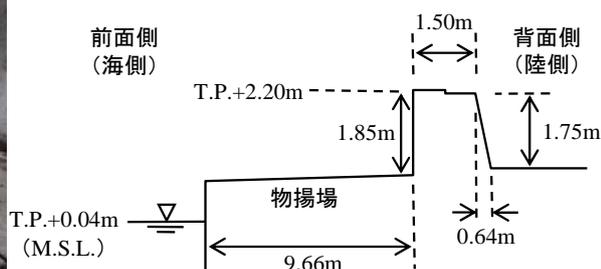
大船渡港山口地区の胸壁の堤体は、倒壊、クラック発生等の被害はみられなかったものの、胸壁前面側の物揚場の舗装の被害が生じていた（図-I-2.6(a)左）。この胸壁の天端高さは、被災後の測定によると T.P.+2.20m であった。設計天端高さは T.P.+3.00m なので、この場所では地震に伴い 0.80m の沈下が生じたことになる（図-I-2.6(a)右）。

図-I-2.6(a) 大船渡港山口地区における物揚場舗装の被害 (左) とその被災断面図 (右)

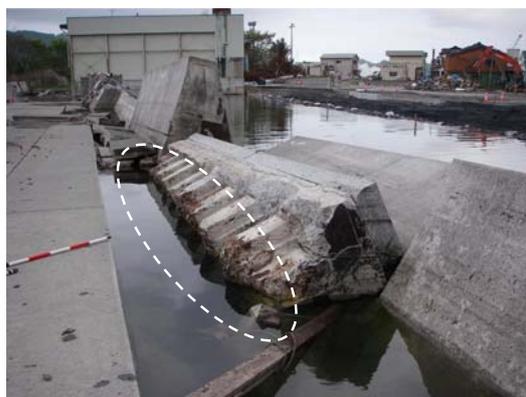
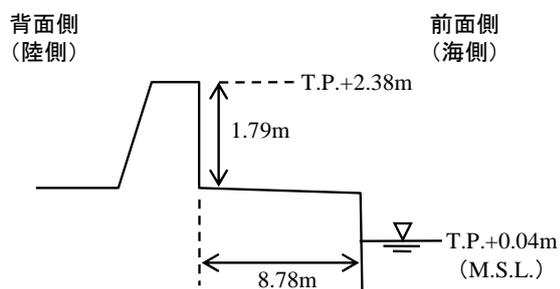
大船渡港茶屋前地区においては、胸壁の背面側地盤が流出していた。また、堤体が

延長約 100m にわたって背面側に倒壊した胸壁があった。この区間は、L 型堤体・鋼矢板式基礎の胸壁である。一部の堤体は背面側に転倒し、基礎の鋼矢板は地中に残っていた (図-I-2.6(b)左)。天端高さは、未倒壊部分で T.P.+2.38m であった。設計天端高さは T.P.+3.40m なので、この場所では地震に伴い 1.02m の沈下が生じたことになる (図-I-2.6(b)右)。

図-I-2.6(b) 大船渡港茶屋前地区における堤体の倒壊の状況 (左) と被災断面図 (右)

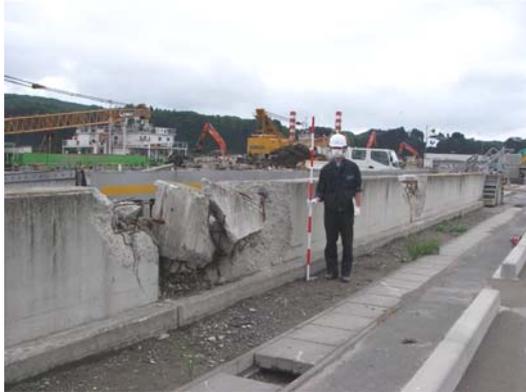
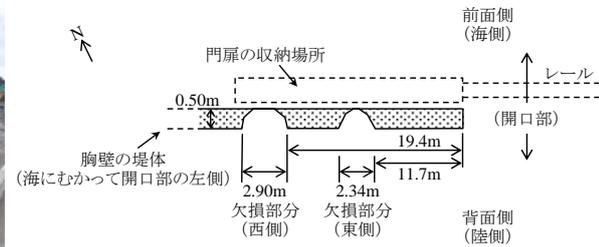
気仙沼港朝日地区では、胸壁の堤体に大きな被害はなかったが、一部で欠損が発生した箇所が 2 箇所あった (図-I-2.7(a)左)。この欠損は、2 箇所とも平常時は門扉が収納されている場所の背面側 (陸側) に位置しており、海側から陸側にむかって削り取られるような形状であった (図-I-2.7(a)右)。

図-I-2.7(a) 気仙沼港朝日地区における一部欠損した胸壁の状況(左)と被災平面図(右)

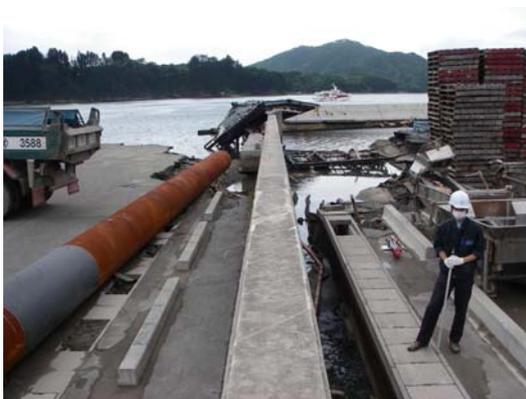
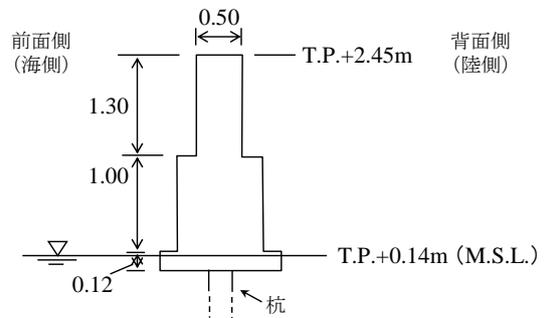
また、胸壁の堤体の直下を含めて地盤が流出していた箇所もあった (図-I-2.7(b)左)。堤体の天端高さの実測値は T.P.+2.45m であった。設計天端高さは T.P.+3.19m なので、この場所では地震に伴い 0.74m の沈下が生じたことになる (図-I-2.7(b)右)。

図-I-2.7(b) 気仙沼港朝日地区における胸壁堤体直下の地盤流出による被災状況(左)と被災断面図(右)

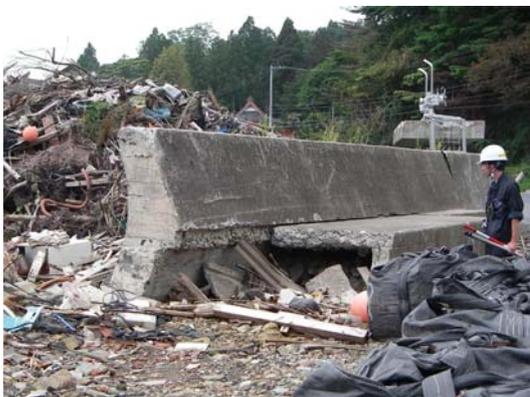
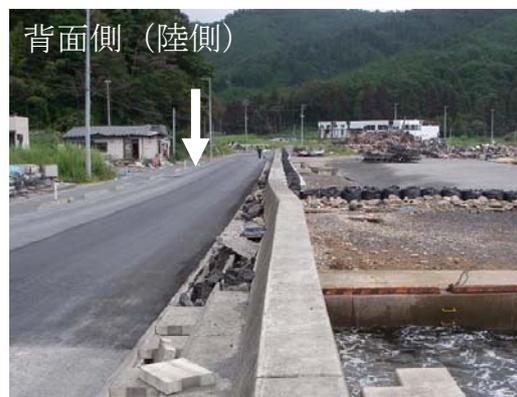
雄勝港大浜地区の西側の胸壁は、堤防構造の胸壁の堤体が延長約 60m にわたって前面側(海側)にむかって倒壊していた(図-I-2.8 左)。

また、背面側地盤が洗掘され、調査時点でその部分に舗装が打ち直されていた。また、前面側の物揚場は約 0.7m の高さだけ応急的に嵩上げされていた(図-I-2.8 右)。

図-I-2.8 雄勝港大浜地区における胸壁の倒壊(左)と胸壁背面側の洗掘(右)

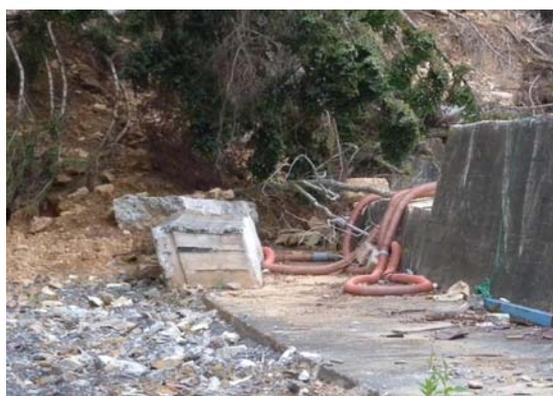
女川港大石原地区では、長さ 10m の区間で胸壁の上部が折れ、折れた部分が背面側に倒れていた（図-I-2.9 左）。折れた部分の切断面の高さは不均一であり、被害の無かった部分の天端高さに比べて南側の端は 0.78m 低く、北側の端は 1.08m 低くなっていた。なお、折れた部分の前面側（海側）及び背面側（陸側）の地盤の洗掘は生じていなかった。

図-I-2.9 女川港大石原地区における胸壁の被災状況（左）と被災断面図（右）

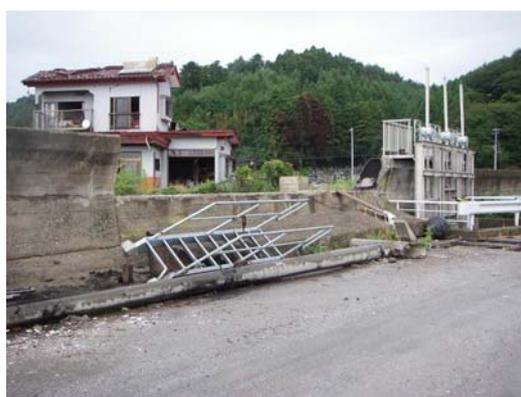
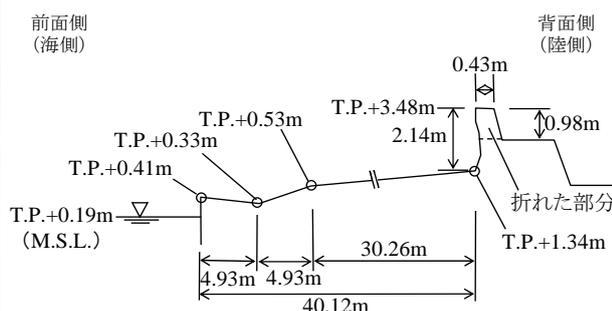
荻浜港荻浜地区では、9.82m の延長で胸壁の上部が折れ、折れた部分が前面側（海側）に落ちていた。折れた部分は、ちょうど盛り土部分の天端より上にある部分である（図-I-2.10）。また、胸壁の背後にあった家屋群はほとんど全ての家屋が流失していた。

図-I-2.10 荻浜港荻浜地区における胸壁の被災状況（左）と被災断面図（右）

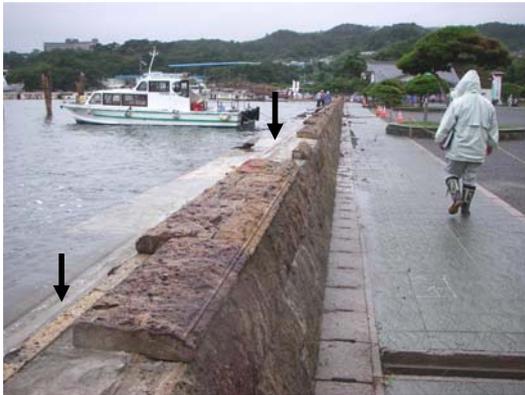
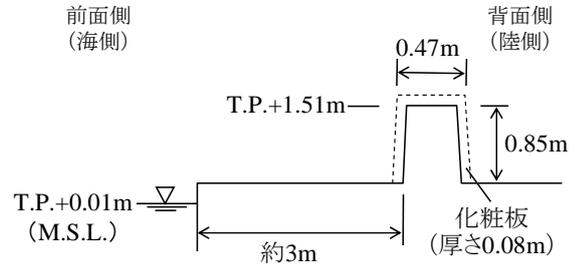
松島港海岸前地区では、胸壁の表面に貼り付けられた厚さ約 8cm の化粧板が剥がれコンクリート製基部が一部で露出していた（図-I-2.11）。

図-I-2.11 松島港海岸前地区における胸壁の化粧板の剥がれ (左) と被災断面図 (右)

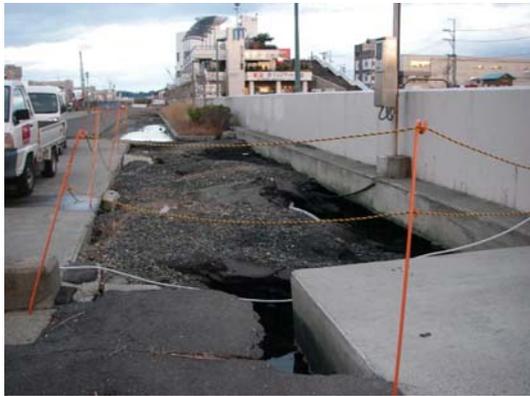
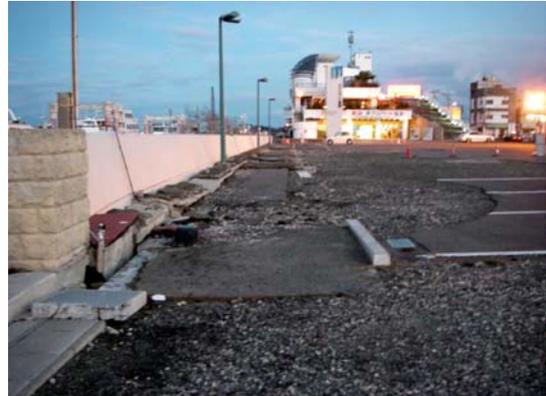
仙台塩釜港塩釜港区港地区では、胸壁の海側および陸側の両方の地盤において洗掘被害が見られた(図-I-2.12)。海側地盤の不同沈下が全面的に発生した箇所もあり(図-I-2.13左)、上記の部分と比較して被害が大きくなっている。この部分の胸壁の天端高さは2.27mであった。陸側地盤の舗装にも被害が発生している。

図-I-2.12 仙台塩釜港塩釜港区港地区における胸壁周辺の海側地盤の洗掘 (左) と陸側地盤の洗掘 (右)

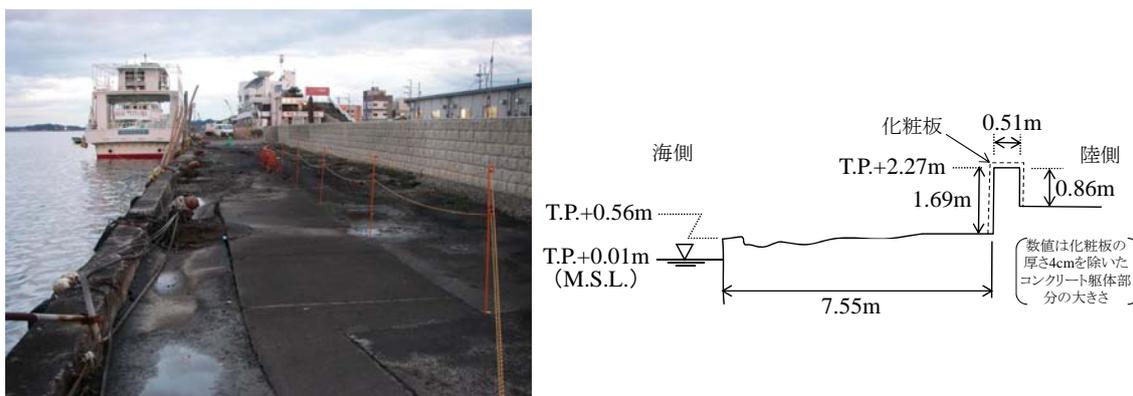
図-I-2.13 仙台塩釜港塩釜港区港地区における胸壁前面の  
海側地盤の不同沈下（左）と被災断面図（右）

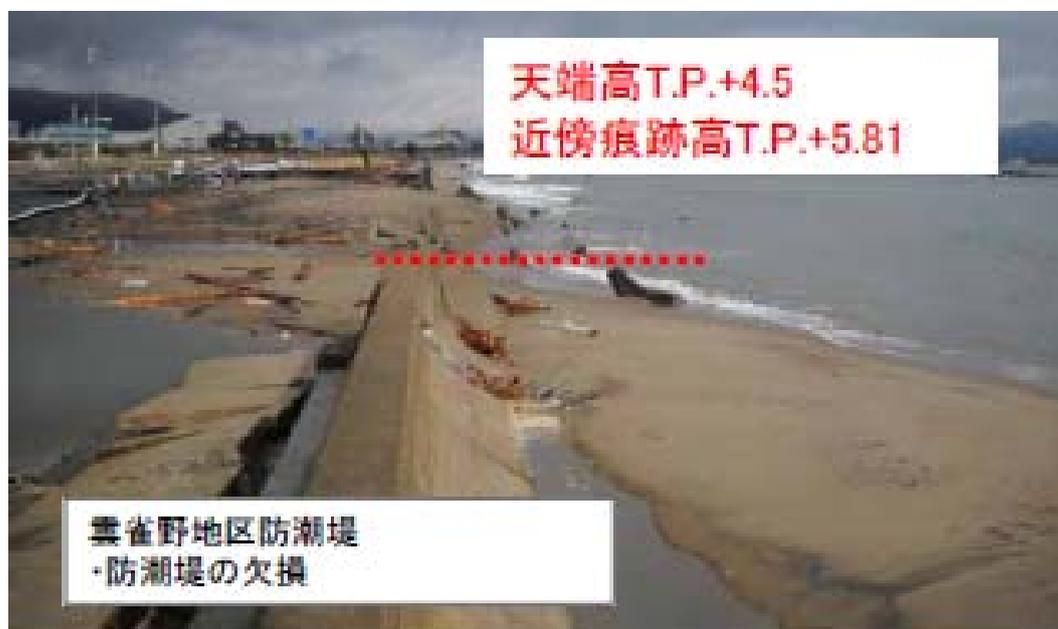
石巻港雲雀野地区の防潮堤（比高=1.4m）においては、基礎地盤とともに堤体が流出していた（写真-I-2.1）。これは、先行する地震の影響でゆるんだ地盤に津波が来襲した可能性が考えられる。

写真-I-2.1 石巻港雲雀野地区における防潮堤の被災事例

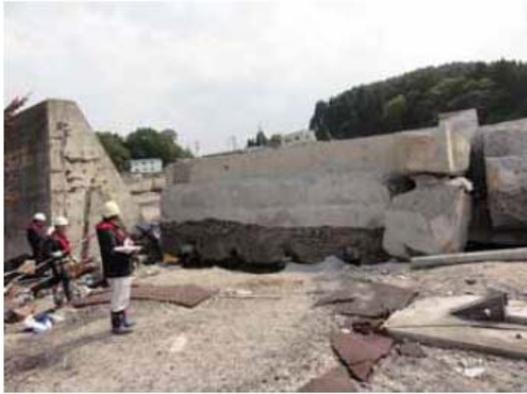
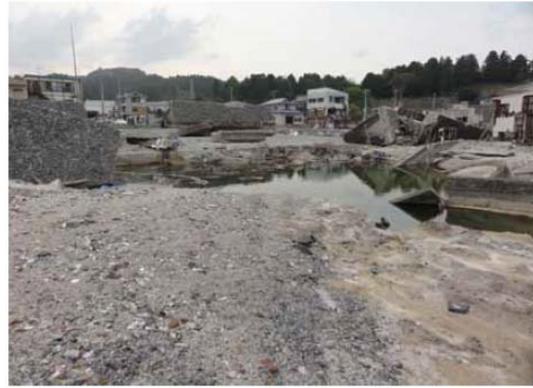
山田漁港の胸壁は、堤体背後に越流によるものと思われる激しい洗掘の跡が見られる（写真-I-2.2）。

写真- I -2. 2 山田漁港における胸壁の被災事例

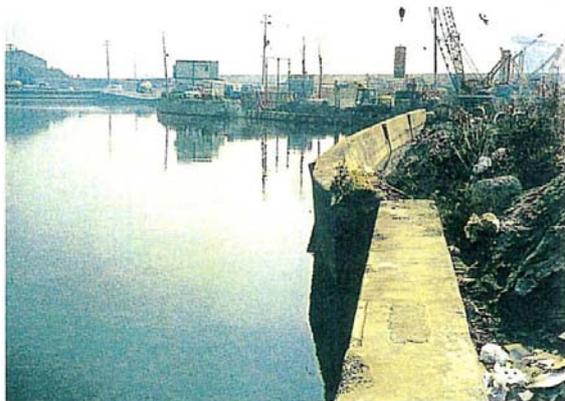
写真-I-2.3(a) 護岸被害（大高洲）

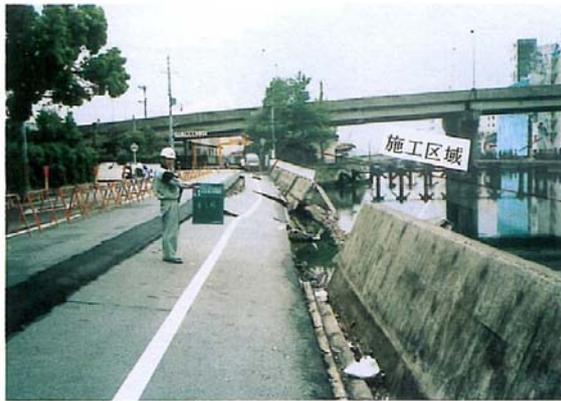
写真-I-2.3(b) 護岸被害（兵庫運河）

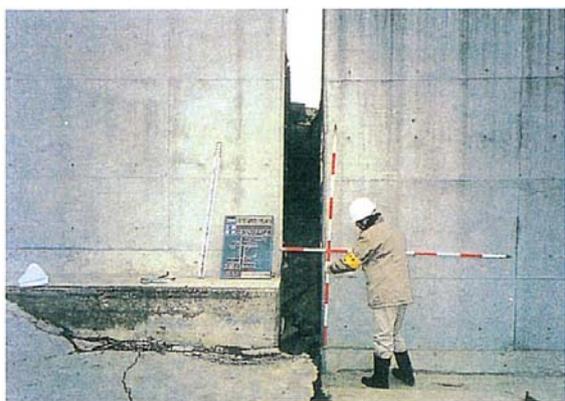
写真-I-2.3(c) 護岸被害

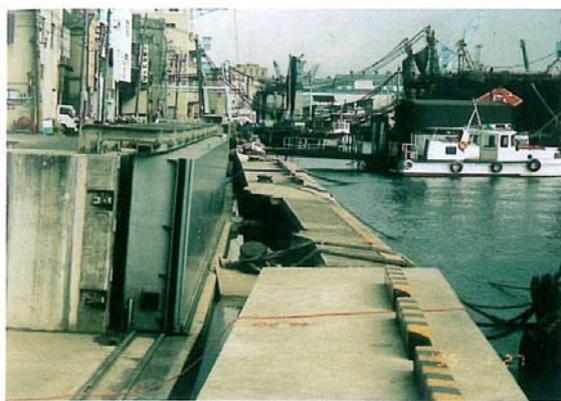
写真-I-2.3(d) 物揚場被害（島上町地区洲）

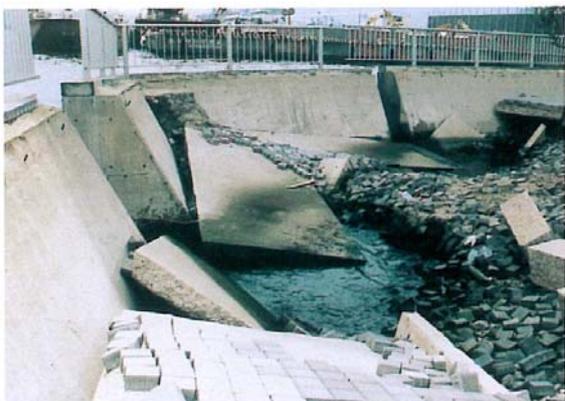
写真-I-2.3(e) 護岸被害（灘浜地区）

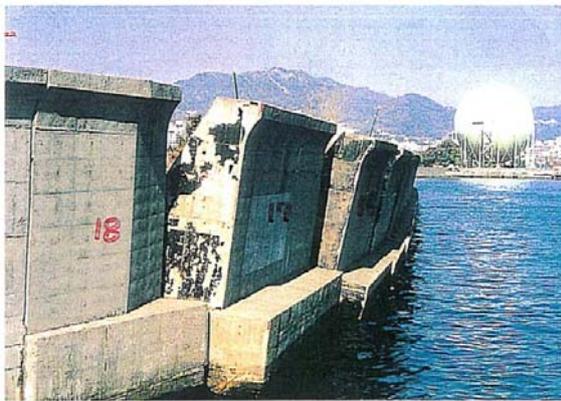
写真-I-2.3(f) 防潮堤被害（長田東工区）

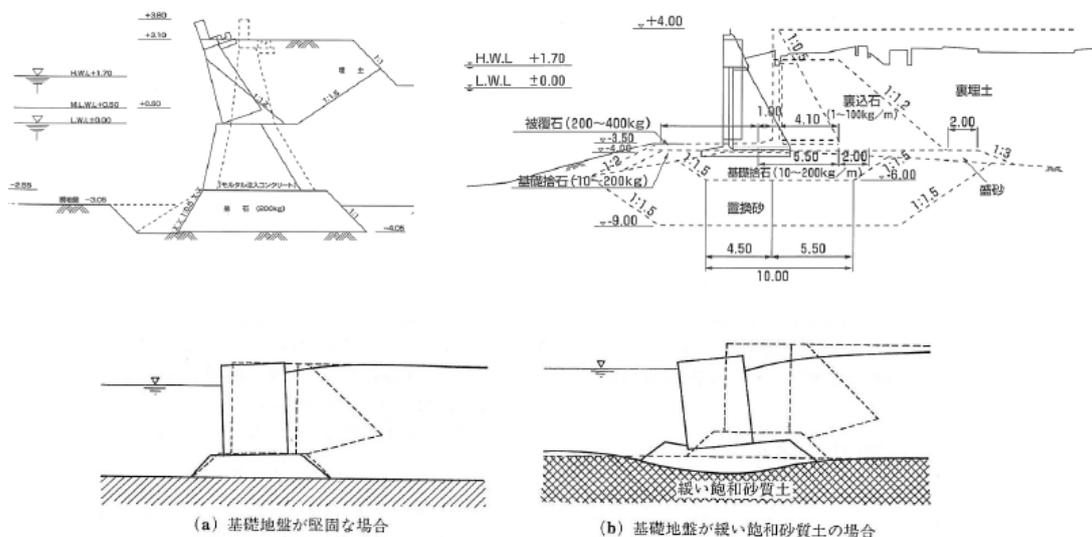
護岸の被害については、護岸の構造形式によって異なる。例えば、ブロック積式の直立型護岸の場合、各ブロックの噛み合わせが外れると大きく変形し、崩壊に至る（図-I-2.14）。この場合の特徴としては、水平変位と鉛直変位が同時に発生する点にある。

図-I-2.14 直立型護岸（ブロック積式）の地震動による崩壊パターン

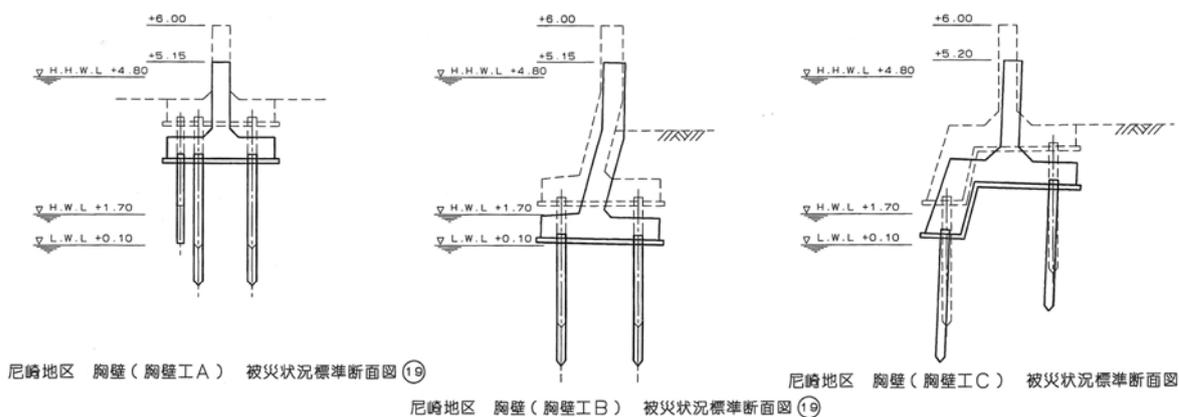
基礎が杭式である胸壁については、地震動によって大きく倒壊する事例はあまり見られないものの、沈下するケースが見られた（図-I-2.15）。

図-I-2.15 胸壁の被災状況標準断面（尼崎地区）

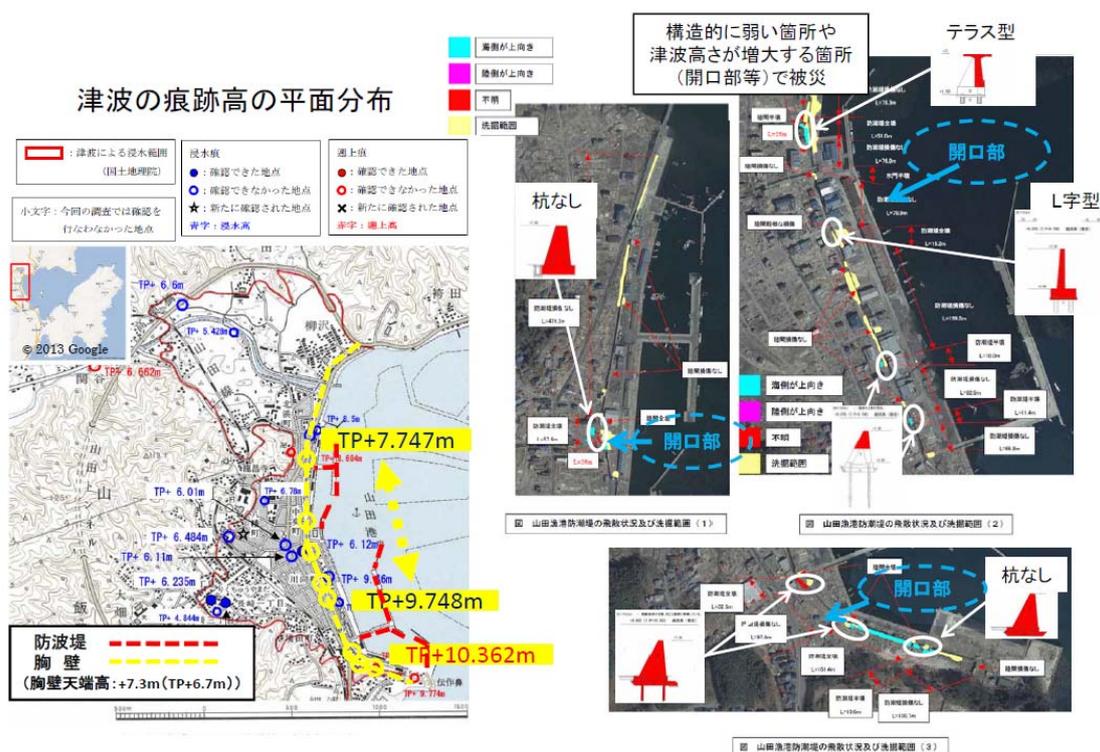
山田漁港においては、津波の浸水深は北側ほど小さくなっていった(図-I-3.9)。北側ではL字型の胸壁や上部がテラス構造となっている胸壁が転倒する等の被災しやすい傾向にあった。また、直接基礎の胸壁の被災も見られた。

港内の胸壁の平面的な配置について見ると、防波堤の開口部(図の水色の点線部)の背後等において被災が見られている。これは、津波が胸壁に到達するまでに低減されずに入射したことが原因として考えられる。また、左及び下の写真では、防潮堤の隅角部で津波による流れが集中していた可能性がある。

図-I-3.9 港内の被災分布の例(山田漁港)
