防潮堤等の地震・津波による被災事例と
耐津波設計を行う上での留意点

I - 1 本資料の位置づけ

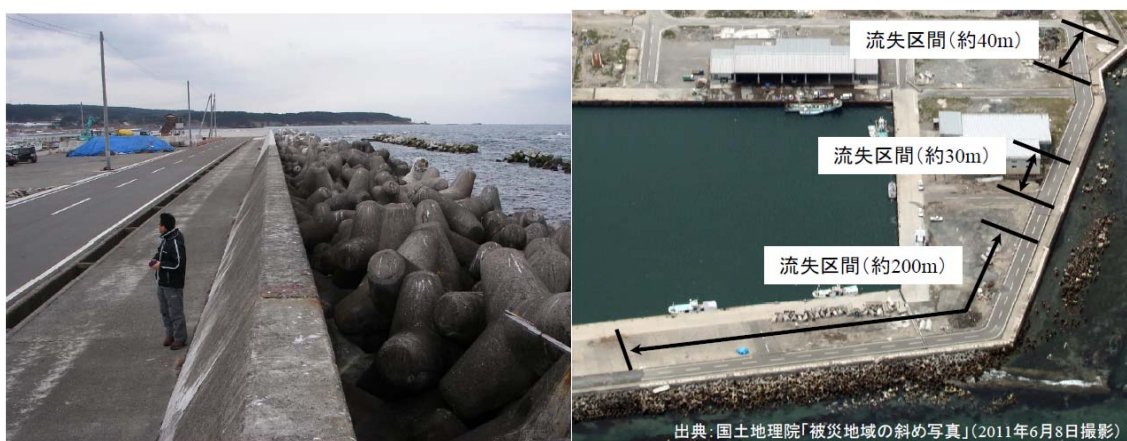
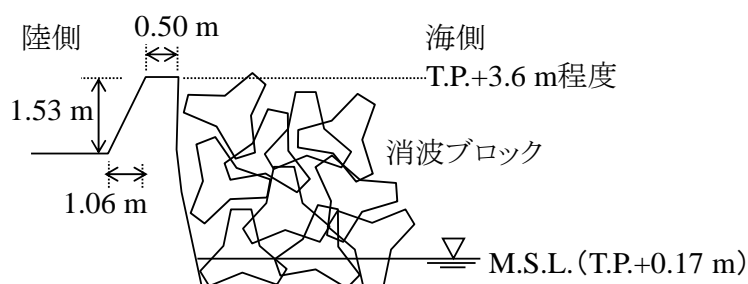
図-I-2.3(a) 八木港北港地区における護岸パラペット（左：写真、下：断面図）とパラペットの被災区間（右）

北港地区では、護岸のパラペットが広い範囲で流出しており、国土地理院の空撮写真（被災地域の斜め写真、<http://saigai.gsi.go.jp/20110311eqObliquePhoto/index.html>）をもとに推定したところ、推定区間約 430 m に対して約 270 m（約 6 割）が流出していた。

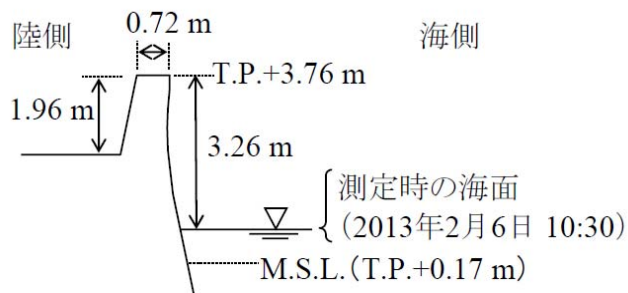
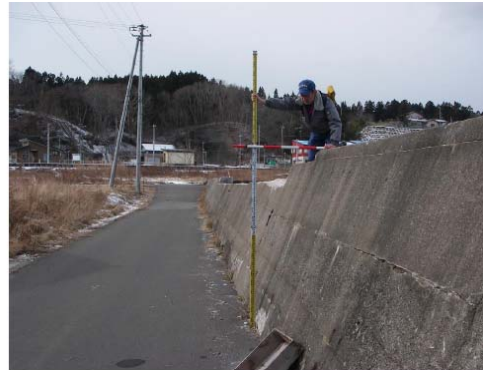
図-I-2.3(b) 八木港南港地区における護岸の断面図と写真

南港地区では、既存資料（「岩手県海岸保全施設等天端一覧表」（岩手県農林水産部農村建設課他，平成 14 年 1 月））で示されている天端高さ T.P. +3.78 m の護岸において水準測量した結果、地震後の天端高さは T.P. +3.76 m であった。これより、南港地区における地震による護岸の沈下量は小さかったものと考えられる。

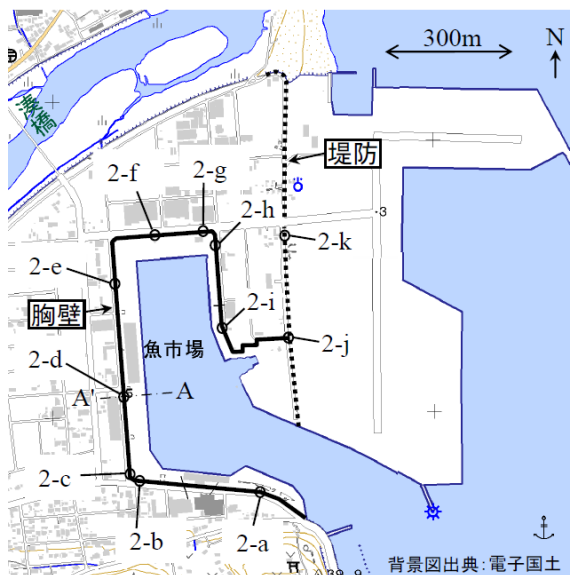
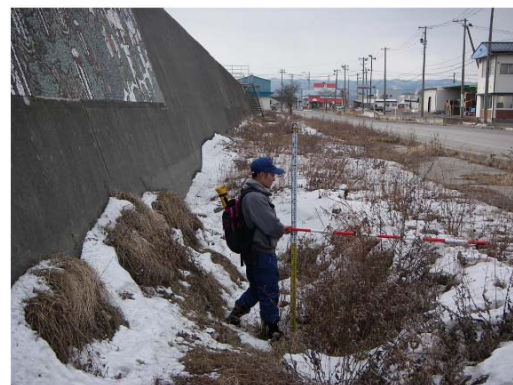
図-I-2.4(a) 久慈港諏訪下地区における胸壁の平面配置と写真

諏訪下地区の胸壁堤体は、水域を囲むように設けられているが(図-I-2.4(a)左)、一部で漂流物による小規模な欠損があったのを例外として、被害は発生していない。それに対し、胸壁陸側の水叩き部分は、地点 2-b から地点 2-g までの範囲で洗掘が発生し、地点 2-f 周辺から地点 2-g の範囲においては、特に大きな洗掘が見られた。最大の洗掘深は、地点 2-g における約 1.1 m であった(図-I-2.4(a)右)。

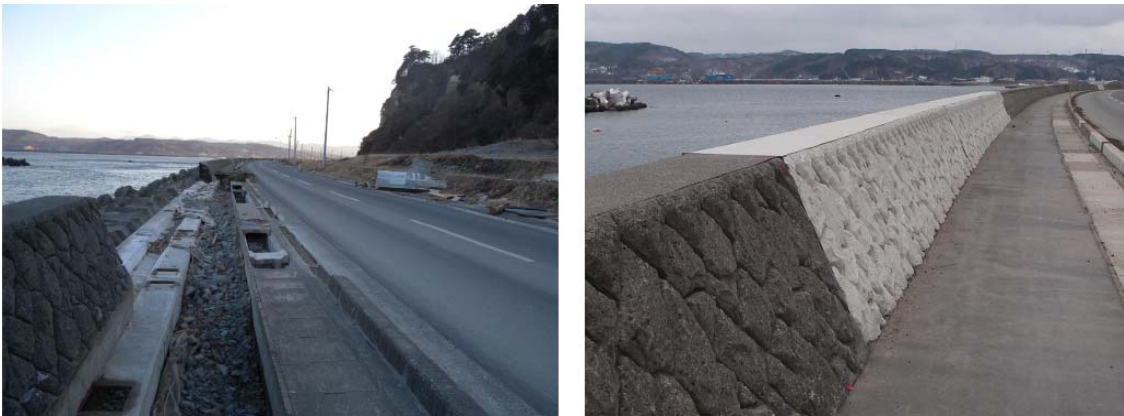
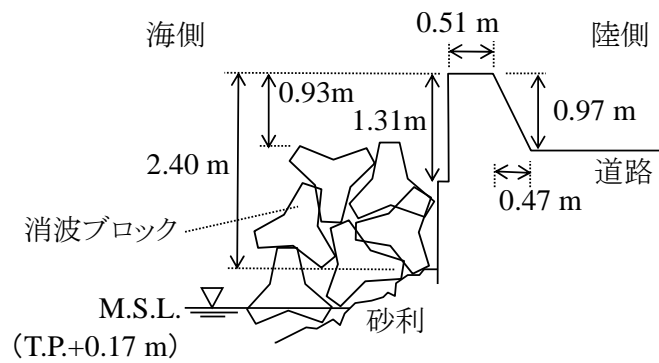
図-I-2.4(b) 久慈港半崎地区における護岸のパラペットの被災状況（左）と復旧後（右）の写真、下は護岸の断面図

半崎地区においては、一部の護岸のパラペットが延長約 29 m にわたって流出していた(図-I-2.4(b))。パラペット部は、元の位置から陸側に移動していたため、津波の押し波で流出したものと推定される。

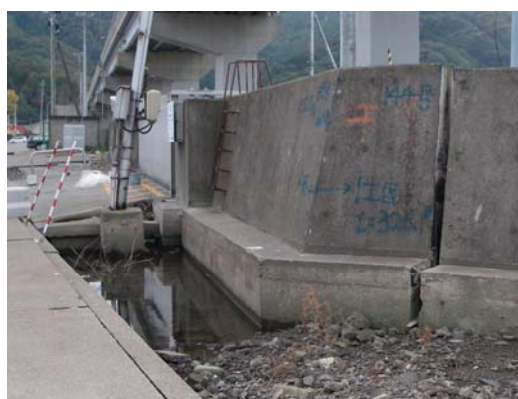
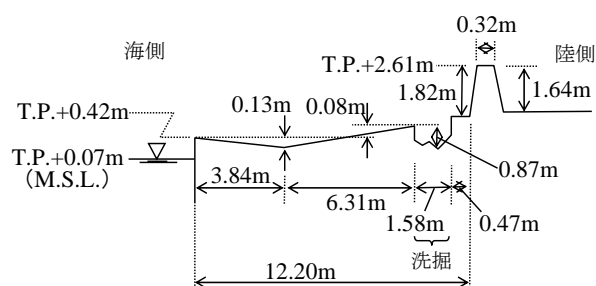
図-I-2.5(a) 釜石港須賀地区隅角部における被災状況（左）と被災断面図（右）

釜石港須賀地区では、引き波により隅角部に位置している堤体が海側に滑動し、隣接した堤体との間でずれが発生していた。また、胸壁の海側地盤が洗掘されていた（図-I-2.5(a)）。

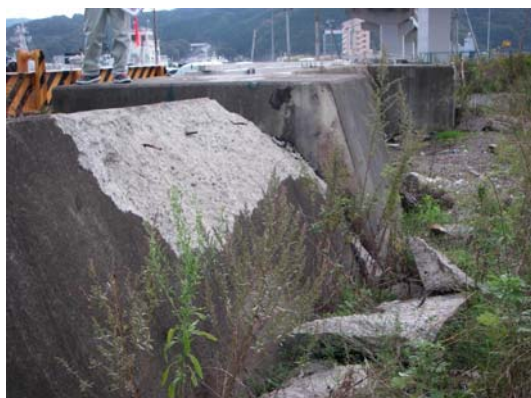
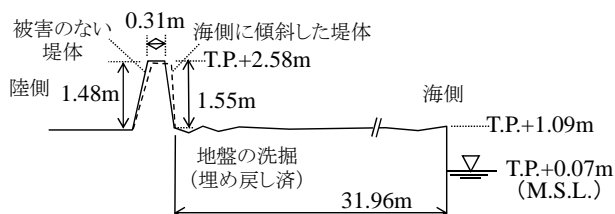
図-I-2.5(b) 釜石港須賀地区における角部の欠損状況（左）と被災断面図（右）

また、引き波により海側地盤が洗掘されるとともに堤体が海側に傾斜するように変位した胸壁もあった。それに伴い隣接する堤体と接触して、堤体同士の接触による堤体の角部の欠損が生じていた（図-I-2.5(b)）。

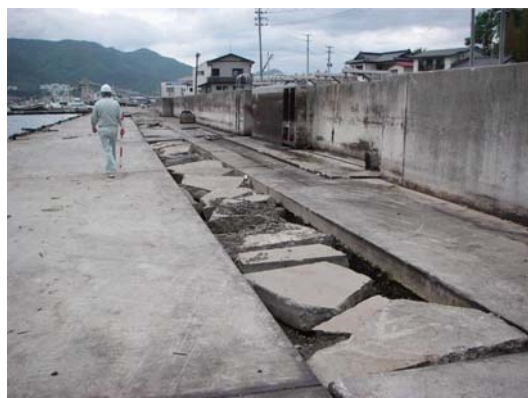
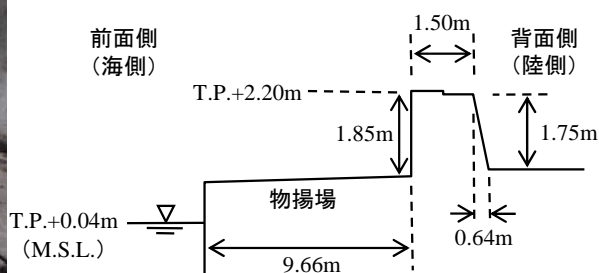
図-I-2.6(a) 大船渡港山口地区における物揚場舗装の被害 (左) とその被災断面図 (右)

大船渡港山口地区の胸壁の堤体は、倒壊、クラック発生等の被害はみられなかったものの、胸壁前面側の物揚場の舗装の被害が生じていた（図-I-2.6(a)左）。この胸壁の天端高さは、被災後の測定によると T.P.+2.20m であった。設計天端高さは T.P.+3.00m なので、この場所では地震に伴い 0.80m の沈下が生じたことになる（図-I-2.6(a)右）。

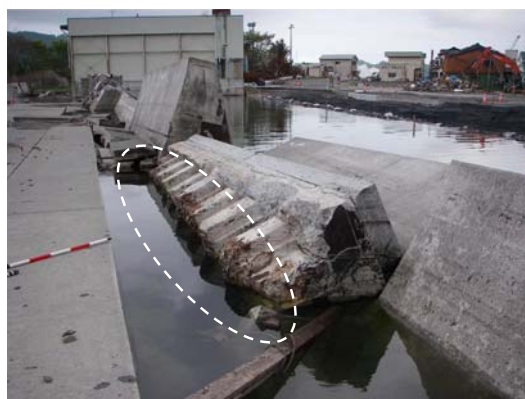
図-I-2.6(b) 大船渡港茶屋前地区における堤体の倒壊の状況 (左) と被災断面図 (右)

大船渡港茶屋前地区においては、胸壁の背面側地盤が流出していた。また、堤体が

延長約 100m にわたって背面側に倒壊した胸壁があった。この区間は、L 型堤体・鋼矢板式基礎の胸壁である。一部の堤体は背面側に転倒し、基礎の鋼矢板は地中に残っていた (図-I-2.6(b)左)。天端高さは、未倒壊部分で T.P.+2.38m であった。設計天端高さは T.P.+3.40m なので、この場所では地震に伴い 1.02m の沈下が生じたことになる (図-I-2.6(b)右)。

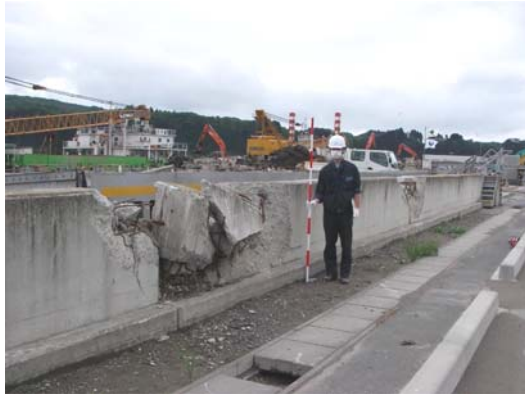
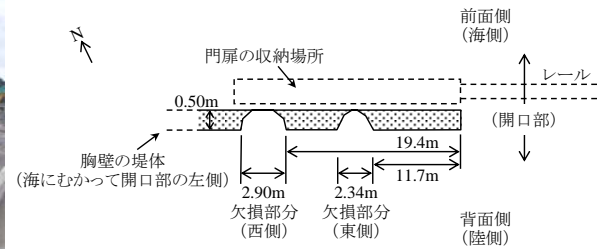
図-I-2.7(a) 気仙沼港朝日地区における一部欠損した胸壁の状況(左)と被災平面図(右)

気仙沼港朝日地区では、胸壁の堤体に大きな被害はなかったが、一部で欠損が発生した箇所が 2 箇所あった (図-I-2.7(a)左)。この欠損は、2 箇所とも平常時は門扉が収納されている場所の背面側 (陸側) に位置しており、海側から陸側にむかって削り取られるような形状であった (図-I-2.7(a)右)。

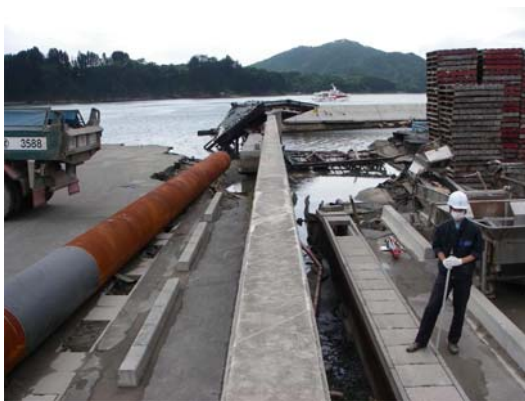
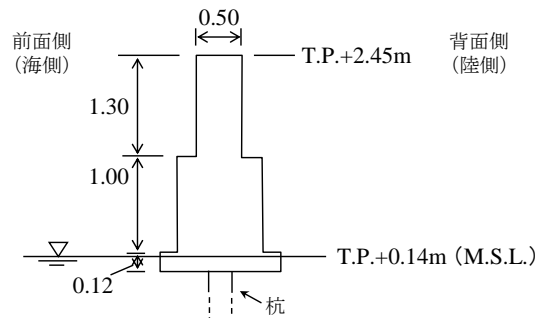
図-I-2.7(b) 気仙沼港朝日地区における胸壁堤体直下の地盤流出による被災状況(左)と被災断面図(右)

また、胸壁の堤体の直下を含めて地盤が流出していた箇所もあった (図-I-2.7(b)左)。堤体の天端高さの実測値は T.P.+2.45m であった。設計天端高さは T.P.+3.19m なので、この場所では地震に伴い 0.74m の沈下が生じたことになる (図-I-2.7(b)右)。

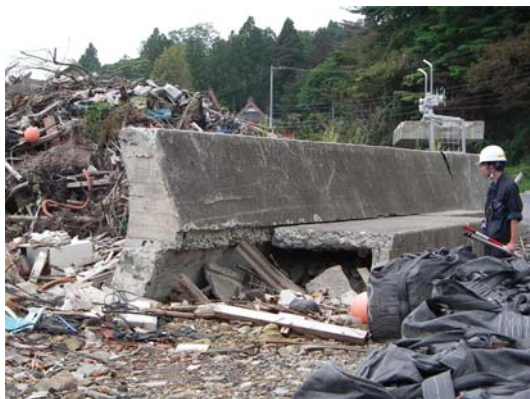
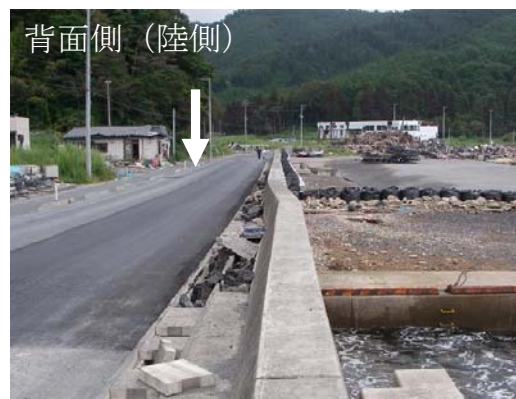
図-I-2.8 雄勝港大浜地区における胸壁の倒壊(左)と胸壁背面側の洗掘(右)

雄勝港大浜地区の西側の胸壁は、堤防構造の胸壁の堤体が延長約 60m にわたって前面側(海側)にむかって倒壊していた(図-I-2.8左)。

また、背面側地盤が洗掘され、調査時点でその部分に舗装が打ち直されていた。また、前面側の物揚場は約 0.7m の高さだけ応急的に嵩上げされていた(図-I-2.8右)。

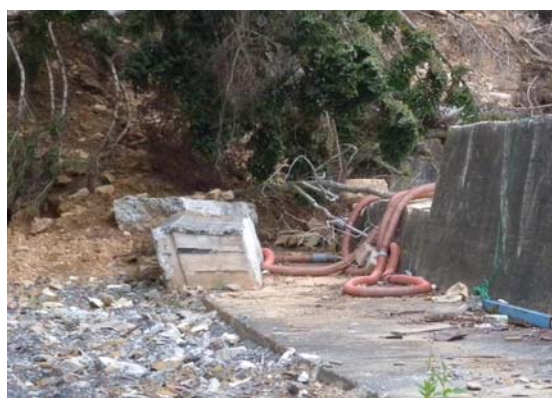
図-I-2.9 女川港大石原地区における胸壁の被災状況（左）と被災断面図（右）

女川港大石原地区では、長さ 10m の区間で胸壁の上部が折れ、折れた部分が背面側に倒れていた（図-I-2.9 左）。折れた部分の切断面の高さは不均一であり、被害の無かった部分の天端高さに比べて南側の端は 0.78m 低く、北側の端は 1.08m 低くなっていた。なお、折れた部分の前面側（海側）及び背面側（陸側）の地盤の洗掘は生じていなかった。

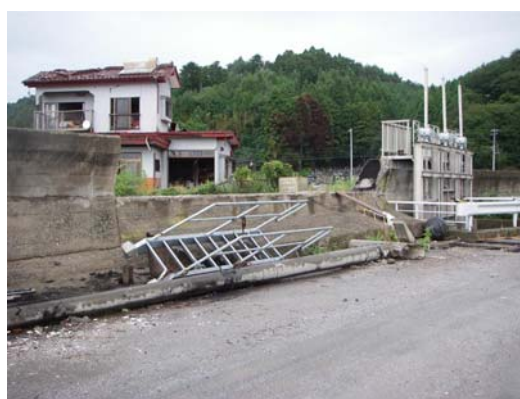
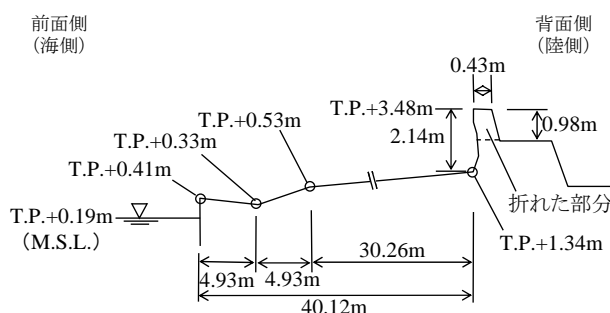
図-I-2.10 荻浜港荻浜地区における胸壁の被災状況（左）と被災断面図（右）

荻浜港荻浜地区では、9.82m の延長で胸壁の上部が折れ、折れた部分が前面側（海側）に落ちていた。折れた部分は、ちょうど盛り土部分の天端より上にある部分である（図-I-2.10）。また、胸壁の背後にあった家屋群はほとんど全ての家屋が流失していた。

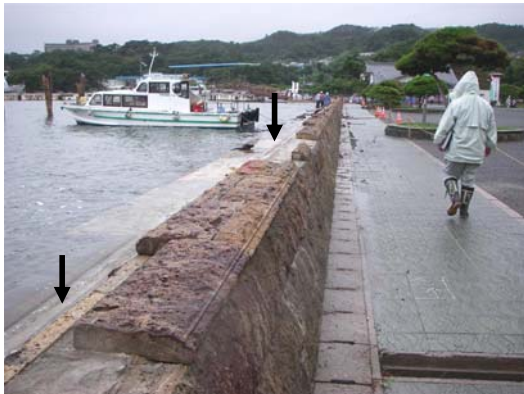
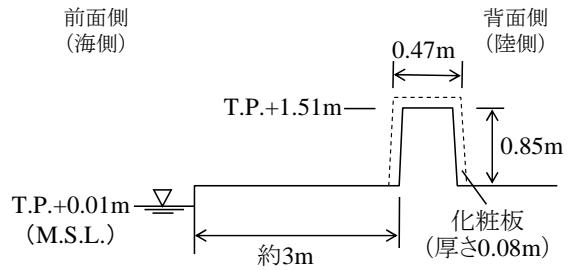
図-I-2.11 松島港海岸前地区における胸壁の化粧板の剥がれ（左）と被災断面図（右）

松島港海岸前地区では、胸壁の表面に貼り付けられた厚さ約 8cm の化粧板が剥がれコンクリート製基部が一部で露出していた（図-I-2.11）。

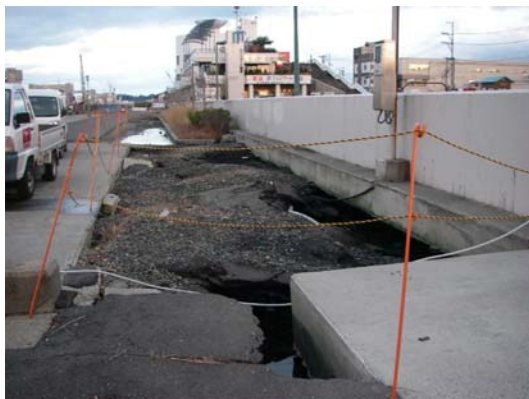
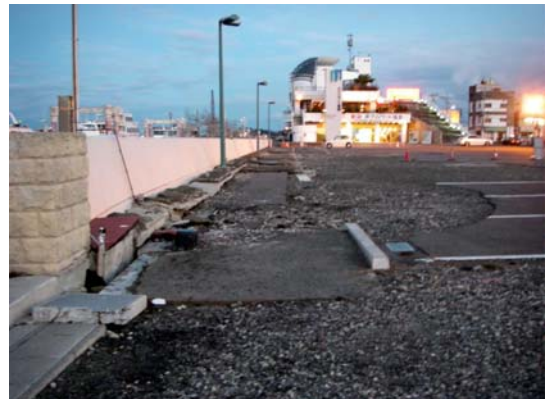
図-I-2.12 仙台塩釜港塩釜港区港地区における胸壁周辺の海側地盤の洗掘（左）と陸側地盤の洗掘（右）

仙台塩釜港塩釜港区港地区では、胸壁の海側および陸側の両方の地盤において洗掘被害が見られた（図-I-2.12）。海側地盤の不同沈下が全面的に発生した箇所もあり（図-I-2.13 左）、上記の部分と比較して被害が大きくなっている。この部分の胸壁の天端高さは2.27 mであった。陸側地盤の舗装にも被害が発生している。

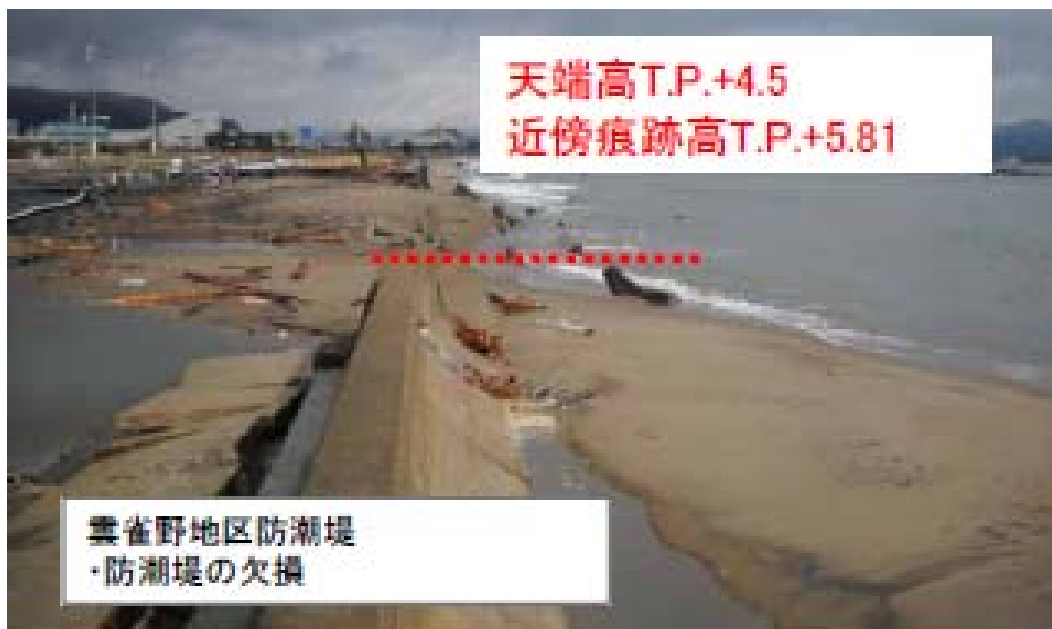
写真-I-2.1 石巻港雲雀野地区における防潮堤の被災事例

石巻港雲雀野地区の防潮堤（比高=1.4m）においては、基礎地盤とともに堤体が流出していた（写真-I-2.1）。これは、先行する地震の影響でゆるんだ地盤に津波が来襲した可能性が考えられる。

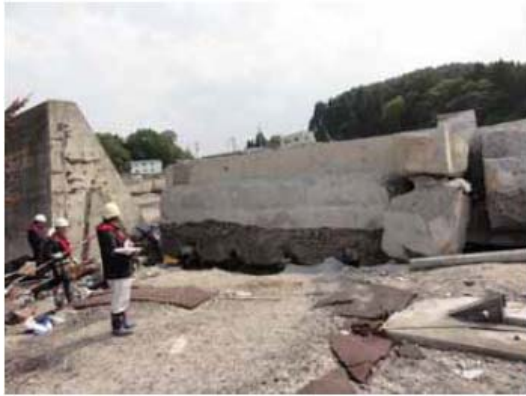
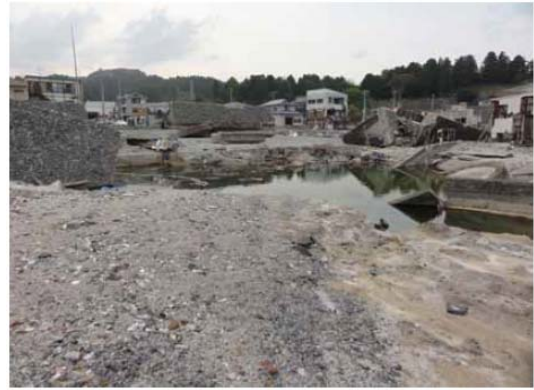
写真- I -2. 2 山田漁港における胸壁の被災事例

山田漁港の胸壁は、堤体背後に越流によるものと思われる激しい洗掘の跡が見られる（写真-I-2.2）。

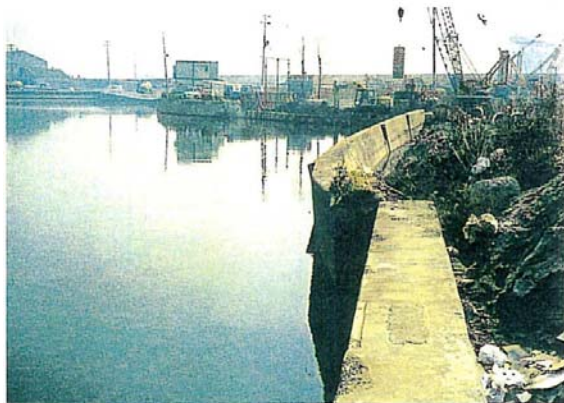
写真-I-2.3(a) 護岸被害（大高洲）

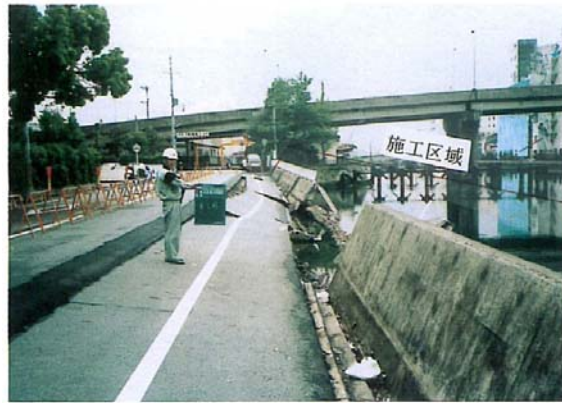
写真-I-2.3(b) 護岸被害（兵庫運河）

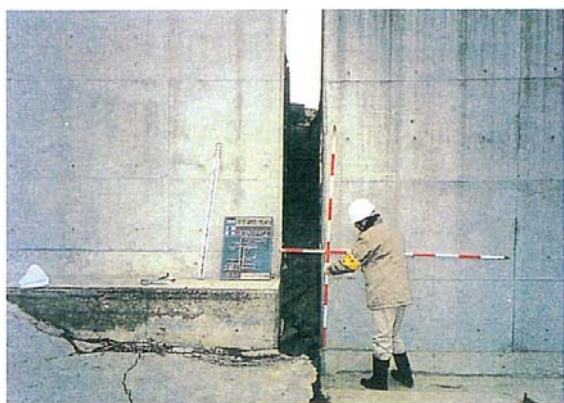
写真-I-2.3(c) 護岸被害

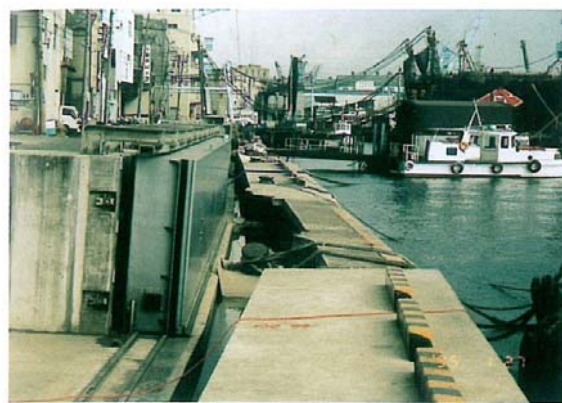
写真-I-2.3(d) 物揚場被害（島上町地区洲）

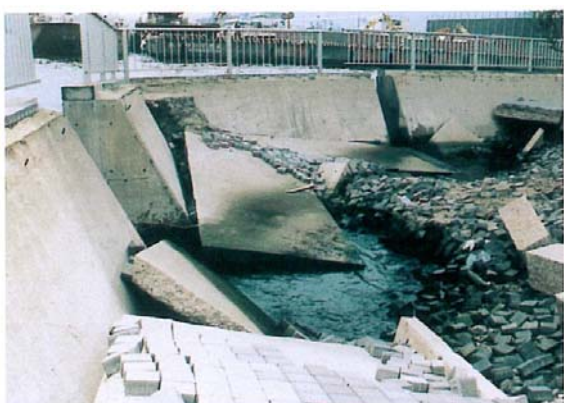
写真-I-2.3(e) 護岸被害（灘浜地区）

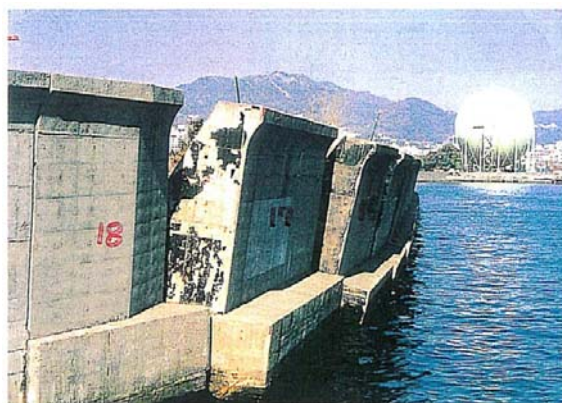
写真-I-2.3(f) 防潮堤被害（長田東工区）

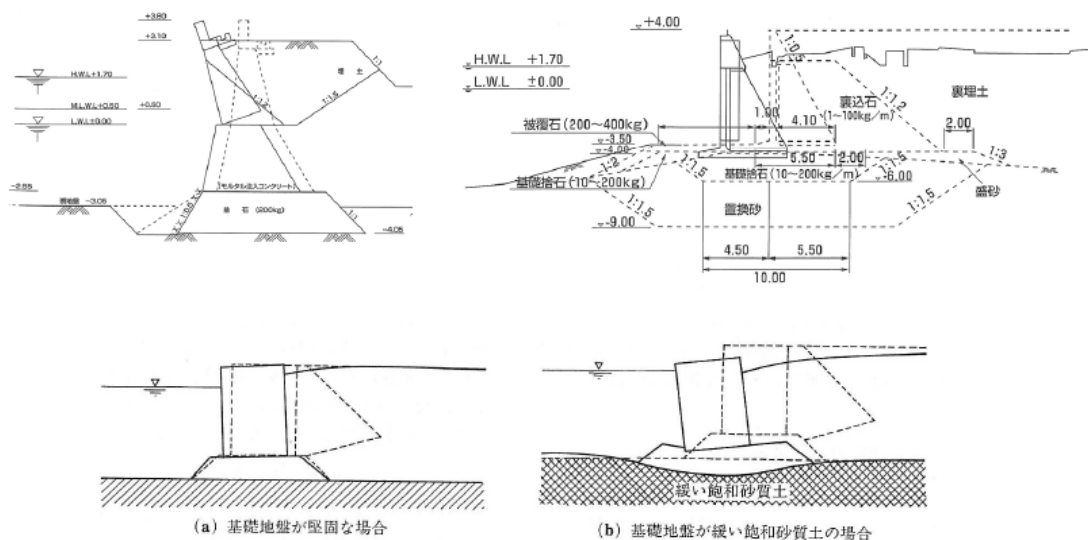
図-I-2.14 直立型護岸（ブロック積式）の地震動による崩壊パターン

護岸の被害については、護岸の構造形式によって異なる。例えば、ブロック積式の直立型護岸の場合、各ブロックの噛み合わせが外れると大きく変形し、崩壊に至る（図-I-2.14）。この場合の特徴としては、水平変位と鉛直変位が同時に発生する点にある。

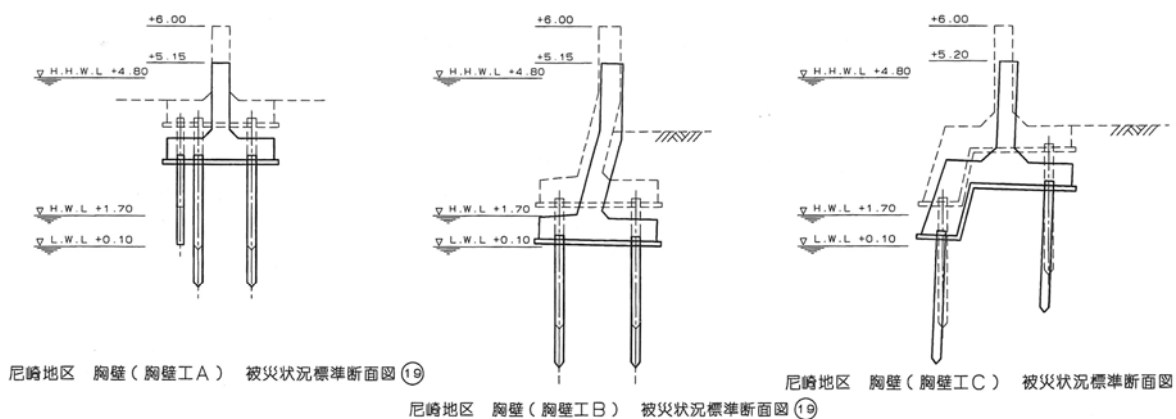
図-I-2.15 胸壁の被災状況標準断面（尼崎地区）

基礎が杭式である胸壁については、地震動によって大きく倒壊する事例はあまり見られないものの、沈下するケースが見られた（図-I-2.15）。

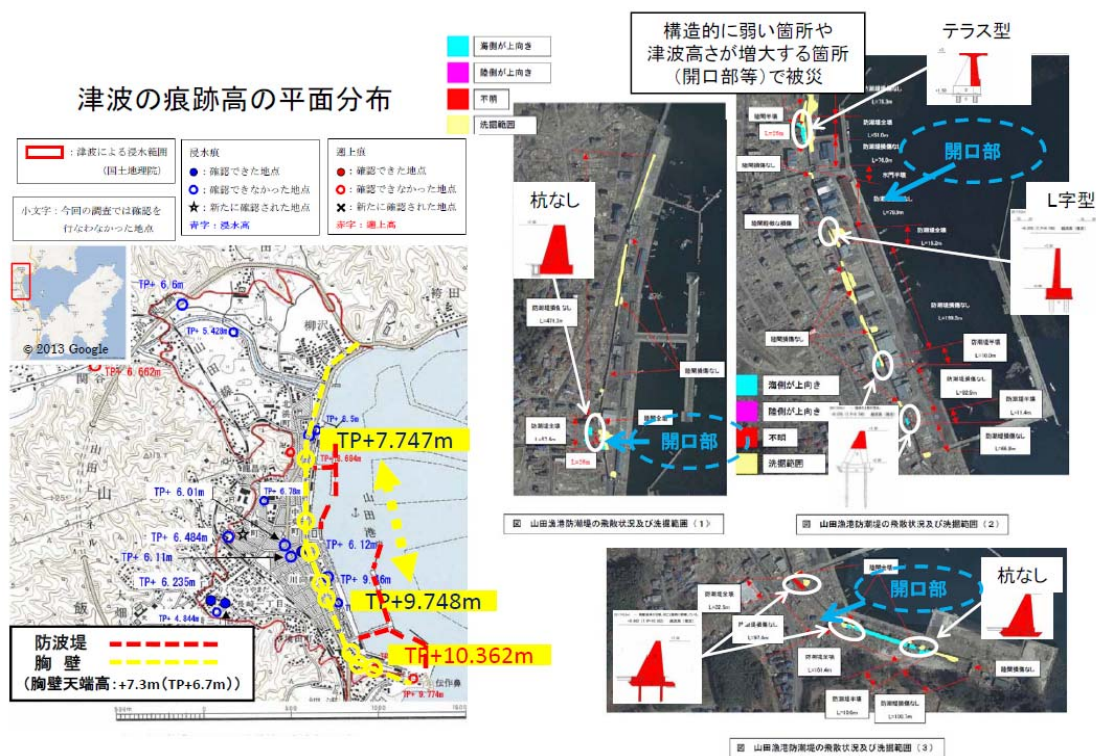
図-I-3.9 港内の被災分布の例(山田漁港)

山田漁港においては、津波の浸水深は北側ほど小さくなっていった(図-I-3.9)。北側ではL字型の胸壁や上部がテラス構造となっている胸壁が転倒する等の被災しやすい傾向にあった。また、直接基礎の胸壁の被災も見られた。

港内の胸壁の平面的な配置について見ると、防波堤の開口部(図の水色の点線部)の背後等において被災が見られている。これは、津波が胸壁に到達するまでに低減されずに入射したことが原因として考えられる。また、左及び下の写真では、防潮堤の隅角部で津波による流れが集中していた可能性がある。
